河川愛護モニター連絡受発信簿

発生・発見日時 令和 2年2月21日 11時 30分頃

河川名 菊川水系 菊川

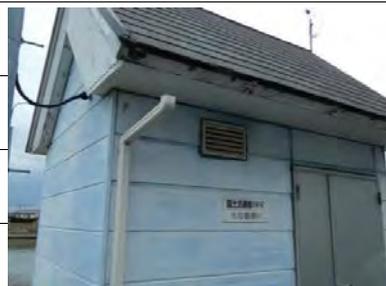
1

項目1 写真1.2.3.4 左岸国安橋西側の国安水位観測所手前側の雨樋が、取れて無くなっていました。

右側雨戸の戸袋下部が錆びて穴が開いていました。

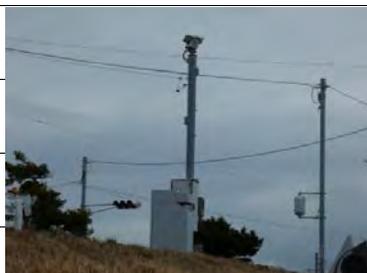
5

項目2 写真.5.6 左岸国安橋西側に河川用監視カメラがありました。

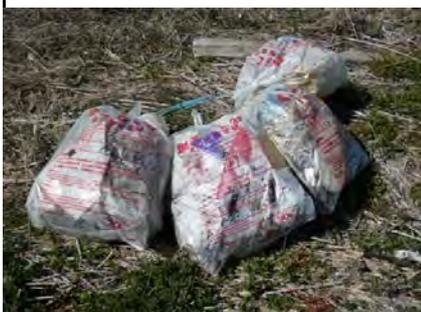
1

項目1 写真1.2.3 左岸1.4km付近の河川敷に、ゴミ袋が置かれていました。

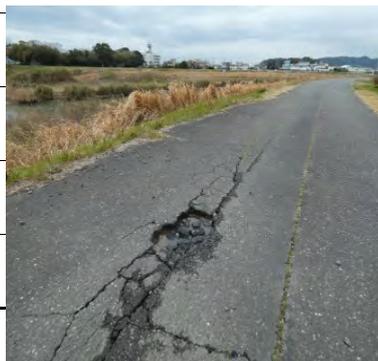
4

項目2 写真4.5.6 左岸、菊川と牛淵川合流地点付近の堤防道路が傷んでへこんでいました。
