河川愛護モニタ一連絡受発信簿

発生・発見日時 令和 2年 4月 3日 14時 ~ 15時

河川名 菊川水系 菊川

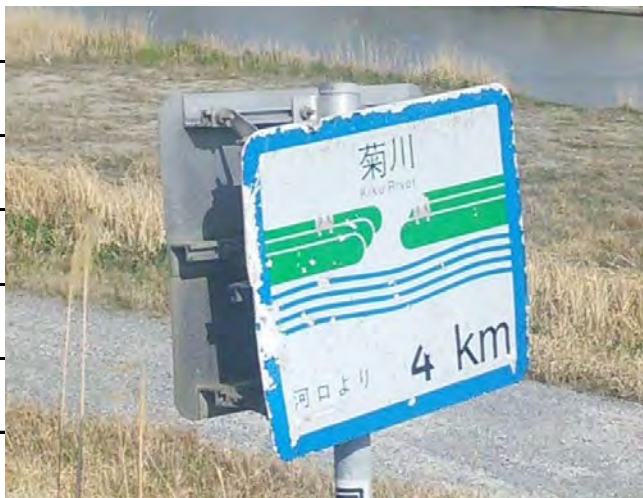
1. 菊川右岸 4 km表示 何故かこの面のみ損傷していました。

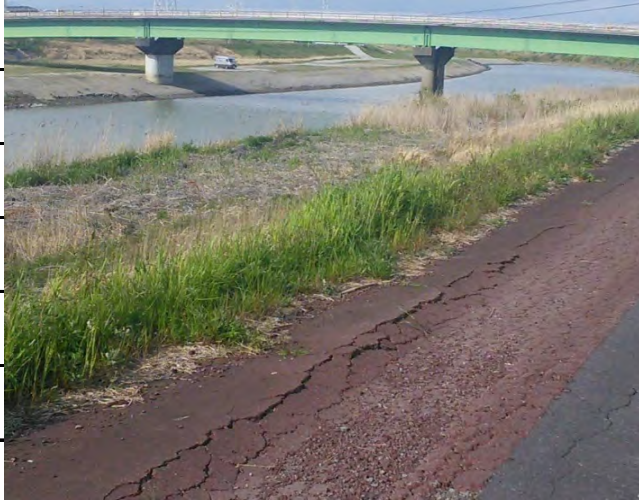
2. 菊川左岸 花面橋下流側 舗装の亀裂が大きくなったような気がします。

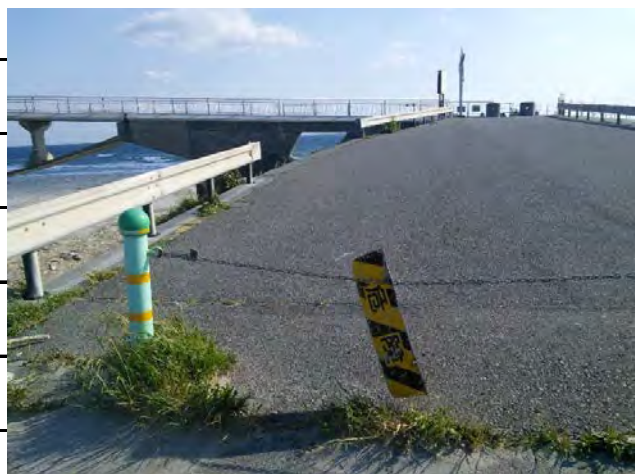
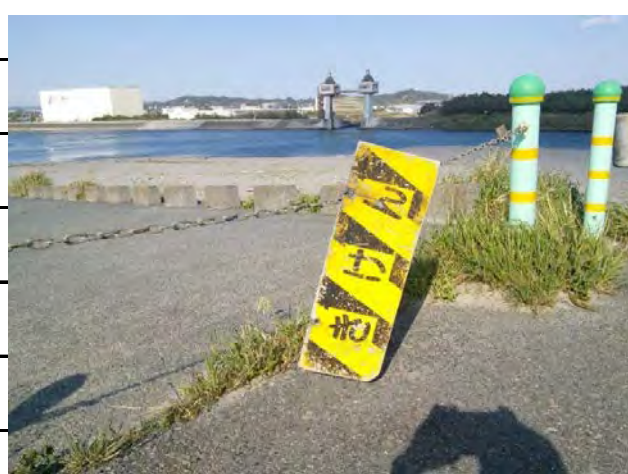
1. 菊川右岸 潮騒橋 下の河川敷入口の”きけん”表示看板の取付け具が片側破損

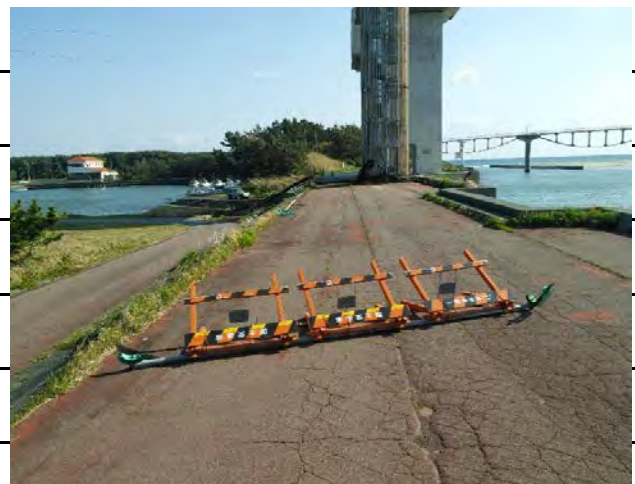
2. 菊川左岸 高松川水門取付道路の進入制限のウマがいつも転倒していますが？
