河川愛護モニター連絡受発信簿

発生・発見日時 令和 2年6月6日 11時 00分頃
 河 川 名 菊川水系 菊川
 場 所 左岸 (. Km)
 右岸 ● 河口付近 (. Km)
 内 容

発生・発見日時 令和 2年6月7日 12時 00分頃

場所 左岸 ● 国安樋管 (1.4Km)
右岸 (. Km)

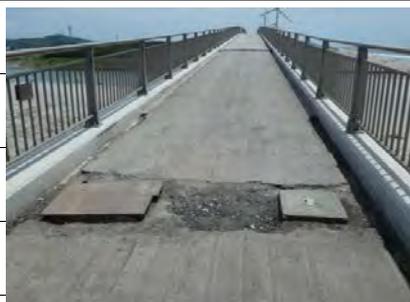
1

項目1 写真1.2 河口にある潮騒橋の橋面舗装の補修工事をしていました。

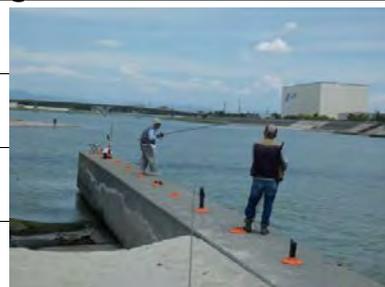
3

項目2 写真3 河口付近で釣りをしていました。

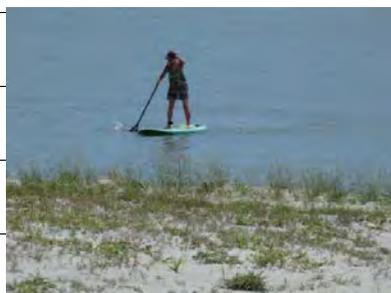
4

項目3 写真4 河口付近でSUP（スタンドアップパドルボード）をやっていました。

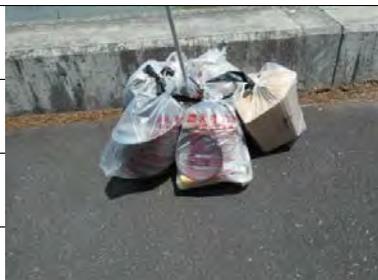
5

項目4 写真5、6 地区の役員さんがゴミ拾いをしてくれたと思われるゴミ袋が仮置きしてありました。

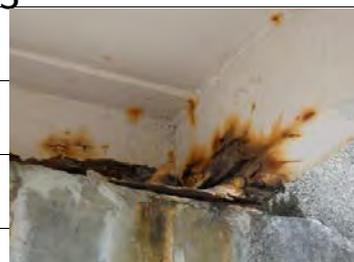
3

項目2 写真3 堤防道路と樋管建物をつなぐタラップ下面の一部が錆びていました。

今後点検を実施した後に、修繕方法について検討してまいります。
