発生・発見日時 令和 2年7月29日 12時 00分頃

菊川水系 菊川 右岸 ● 河口付近 (0.2 Km)

発生・発見日時 令和 2年7月30日 13時 00分頃

菊川水系 菊川 左岸 ● 国安橋付近 (2.2 Km)

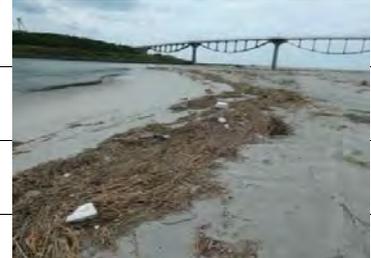
3

項目1 写真1.2.3.4.5 7月3日からの大雨と長雨の影響で、上流から流れてきた人工物のゴミや木材などがたくさん河口付近に打ち上げられていました。

1,2については早急に対応しました。
流木については、引き続き注視していきます。

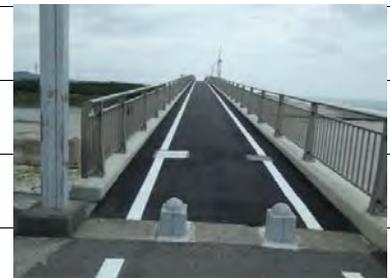
6

項目2 写真6 潮騒橋の橋面舗装の補修工事が終わり綺麗な舗装になっていました。

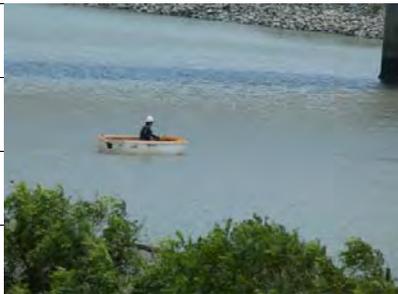
1

項目1 写真1.2.3.4 国安橋付近で、川の断面高さを測る為、水の中に入って測量をしていました。

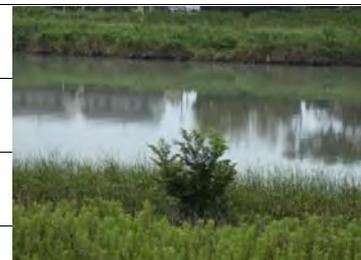
6

項目2 写真6 左岸2.4Km付近の河川敷に5箇所くらい木が生えていました。木はすぐに成長してしまい大雨の時、川の流れを阻害してしまいそうで心配です。

6については、天候を見ながら樹木の伐採を検討して参ります。
