菊川水系 菊川 右岸 0.6k、1.8k付近

菊川水系 菊川 左岸 河口～2.0k付近

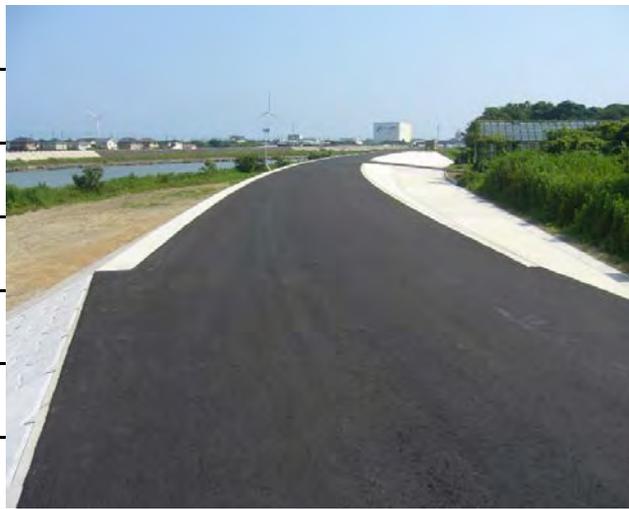
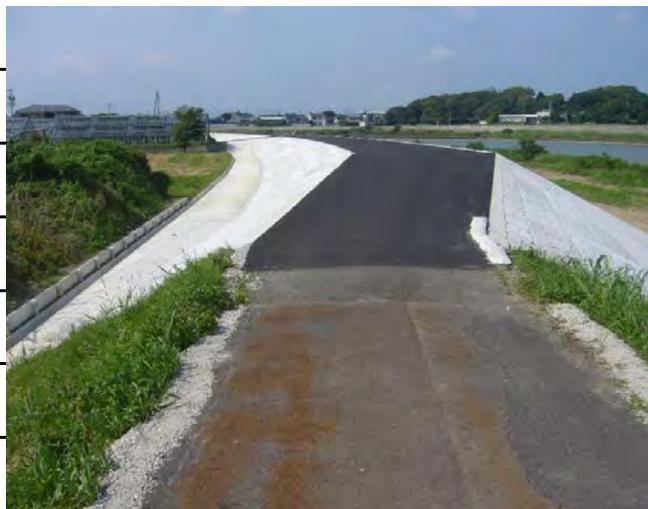
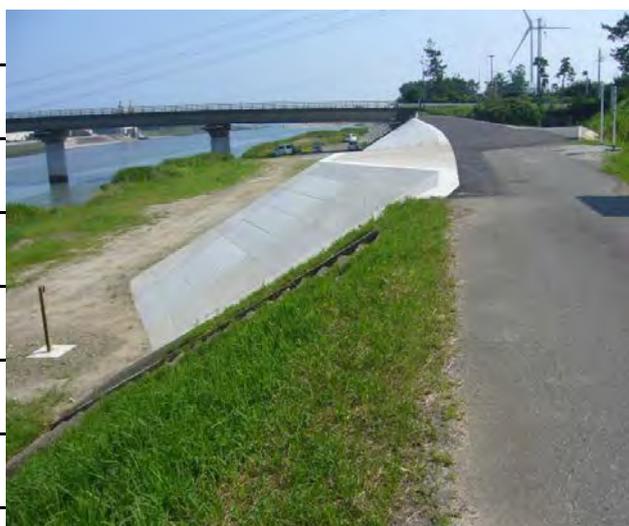
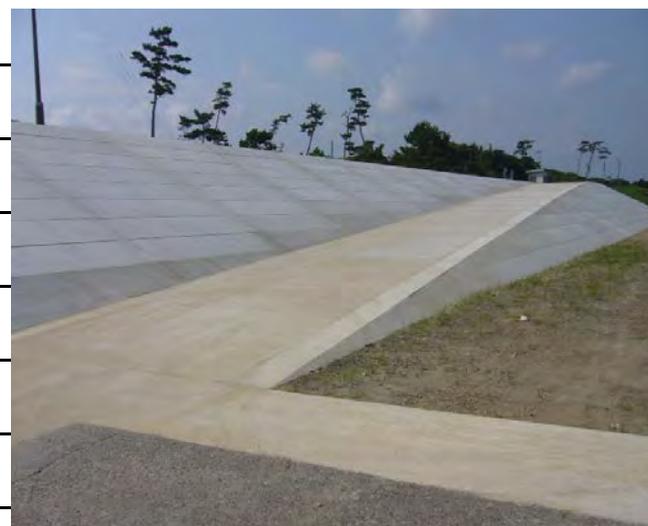
菊浜地区、同所地区高潮防潮堤工事が完了しました。

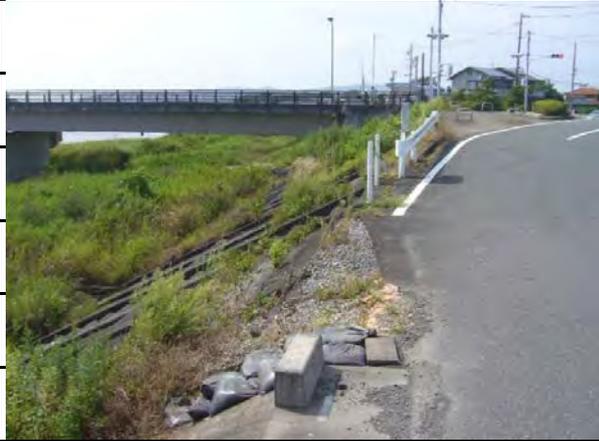
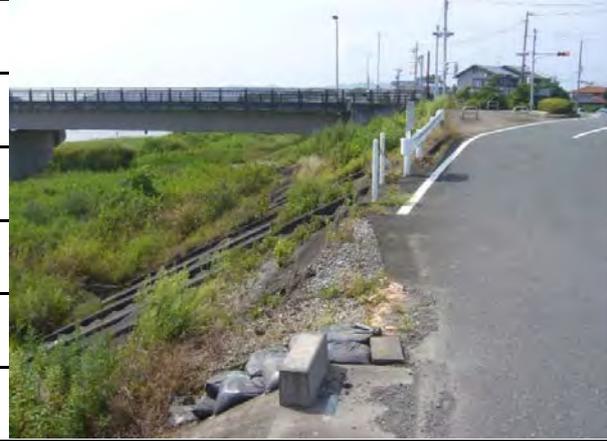
1. 菊川左岸 国安橋 下流側20m天端路肩 補修して頂きました。

これで通学路も安全になりました。

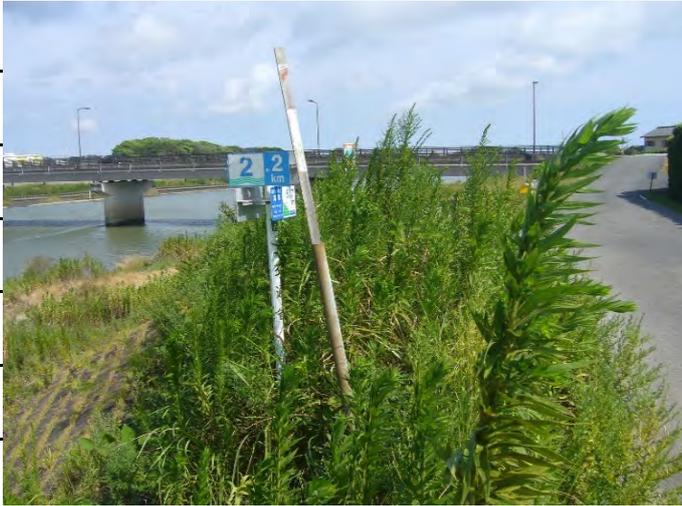
1. 菊川右岸 2.2kmポスト付近 雑草が伸びて標識が見にくくなってきました。

ご報告ありがとうございます。
天候を見ながら除草作業
を行っています。

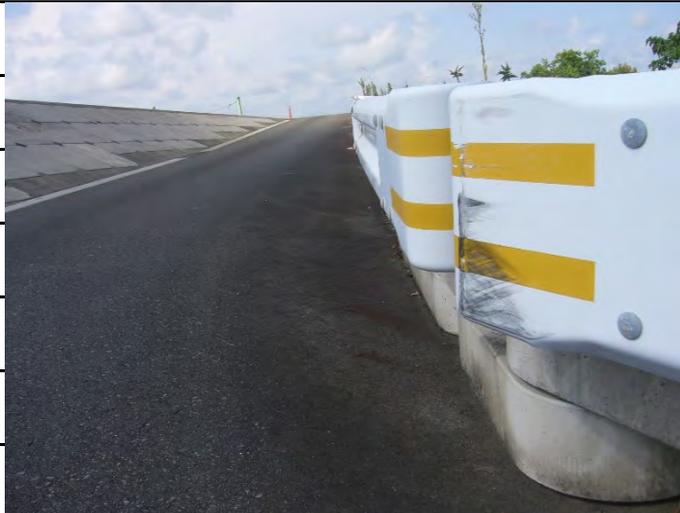
2. 菊川左岸 国安樋門東側ガードレールに接触痕

ご報告ありがとうございます。
道路管理者へ連絡しました。

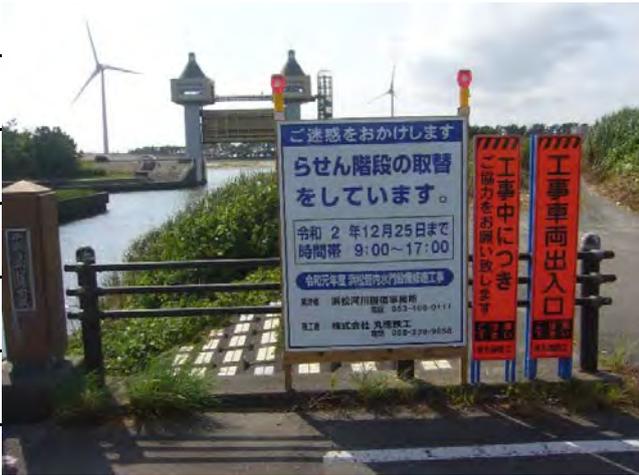
3. 菊川左岸 高松川樋門らせん階段取替工事 R2.12/25まで
