発生・発見日時 令和 2年8月23日 11時 00分頃

菊川水系 菊川 左岸 ● 国安橋から牛淵川合流点の間 2. 1~2. 6 Km

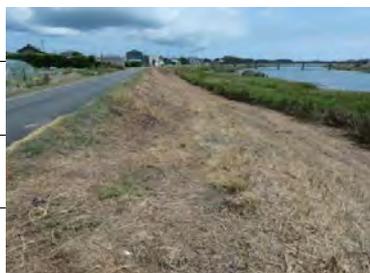
1

項目1 写真1.2.3.4.5 菊川左岸、国安橋から牛淵川との合流点の間で堤防法面と河川敷の草刈りが行われていました。

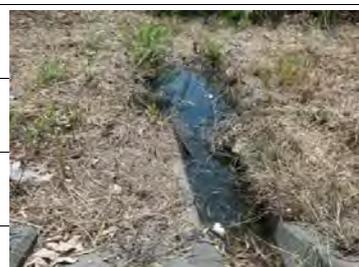
6

項目2 写真6 国包樋管の排水路が、川と繋がる付近が土で埋もれてしまっていて排水が流れなくなっていました。

溜まった水や草が腐って悪臭を放っていて環境の面からも対策が必要だと思われます。

施設管理者に連絡しました。

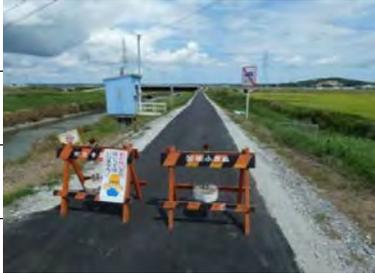
1

項目1 写真1.2.3.4.5.6 牛淵川左岸、船渡橋と新船渡橋の間の堤防道路の舗装が行われていました。
