発生・発見日時 令和 2年 10月 3日 14時 30分頃

菊川水系 菊川

発生・発見日時 令和 2年 10月 18日 14時 0分頃

菊川水系 菊川 (左右岸) 3.0k~6.3k付近

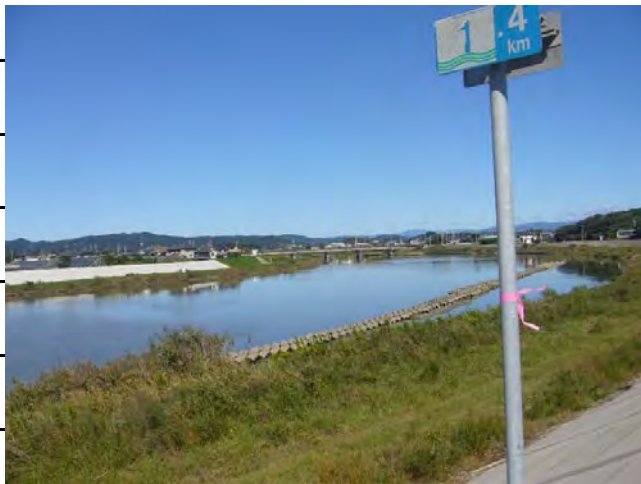
左岸1.4km付近から

14号 台風一過の菊川 異常もなくいつもと変わらない風景でした。

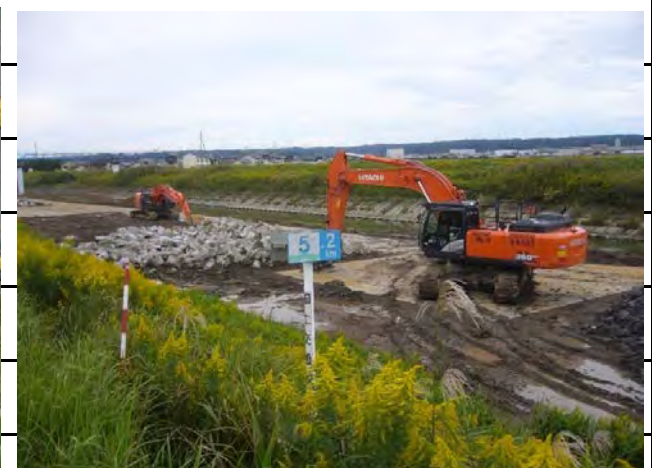
6. 河道掘削工事：中村工区工事風景

現在、堤防をブロックで補強する工事を実施しております。
事故の無いよう、安全に留意して進めて参ります。
