菊川水系牛淵川 菊川との合流点上流 5.5Km付近黒沢樋門付近

今回は、若干番外ですが、黒沢川樋門で牛淵川外の工事風景です。

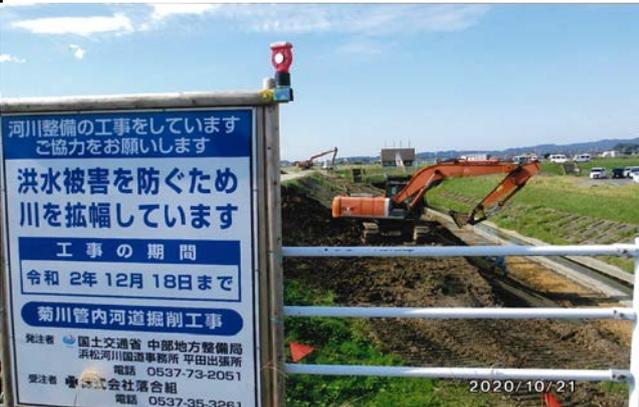
写真1

同樋門で、牛淵川に合流する黒沢川は度々増水、洪水を起こすので、川幅拡幅とコンクリート
施工中で(写真1)、大きな重機が作業中でした(写真2)。

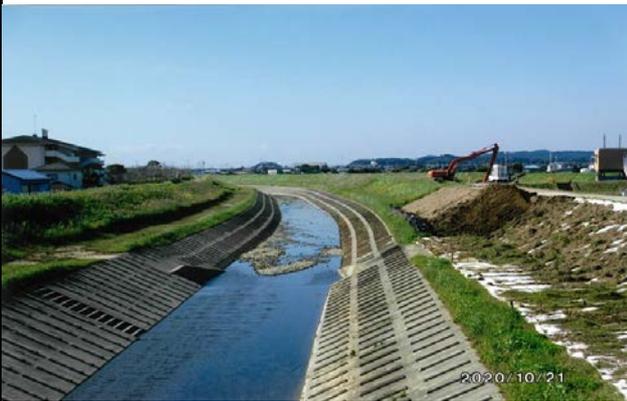
写真3

写真3は、南隣の丹野川の模様です。こちらも河道内浚渫を済ませスッキリし、また、河岸の
強化中の様です。
