発生・発見日時 令和 2年 11月 1日 14時～16時

菊川水系 菊川 (左岸) 1.8k～3.0k付近

(右岸) 1.2k～1.8k付近

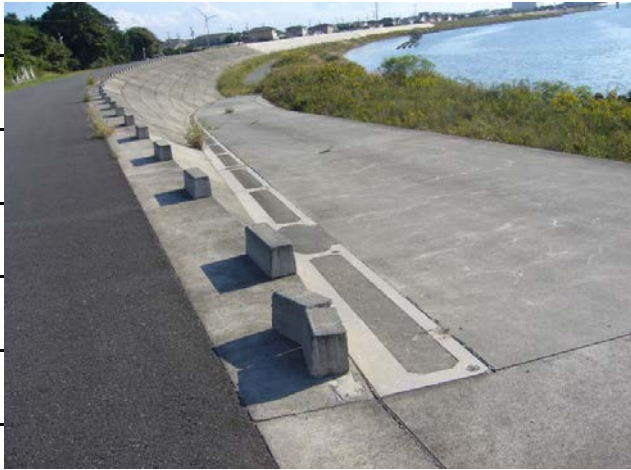
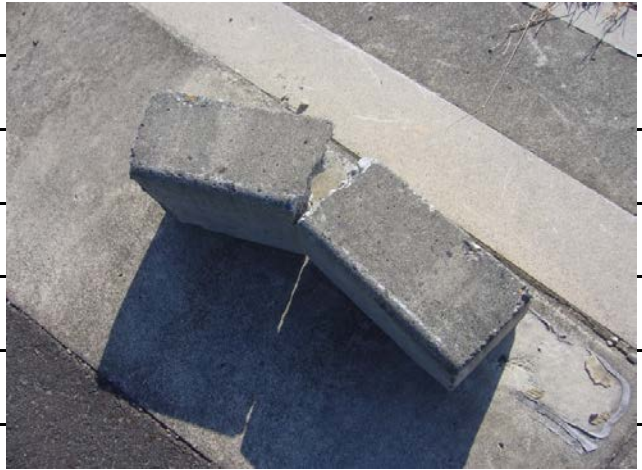
1. 菊川左岸 宮西樋管下流側50m位 縁石割れ

ご報告ありがとうございます。修復作業を行います。

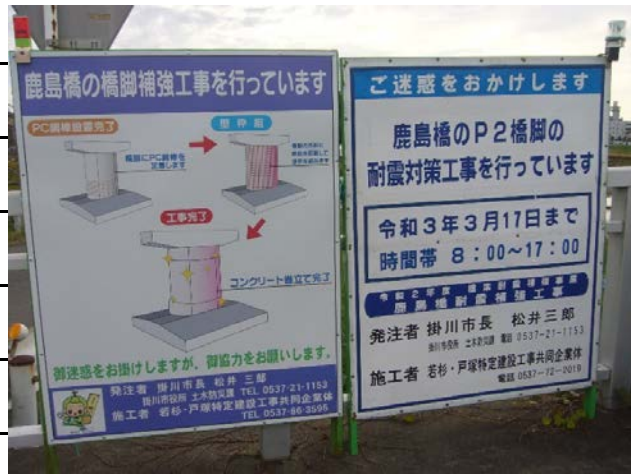
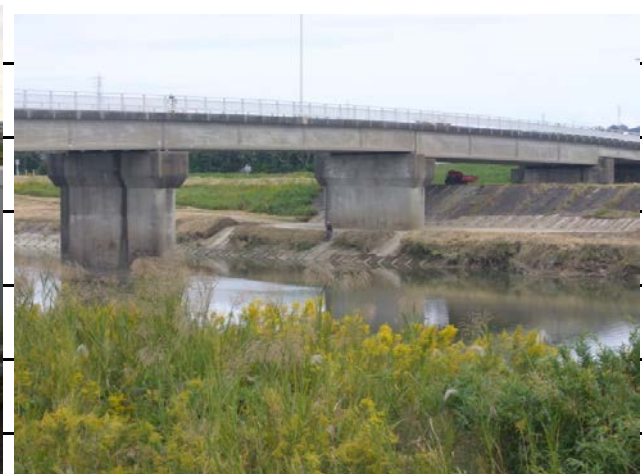
2. 菊川左岸 鹿島橋 橋脚補強工事

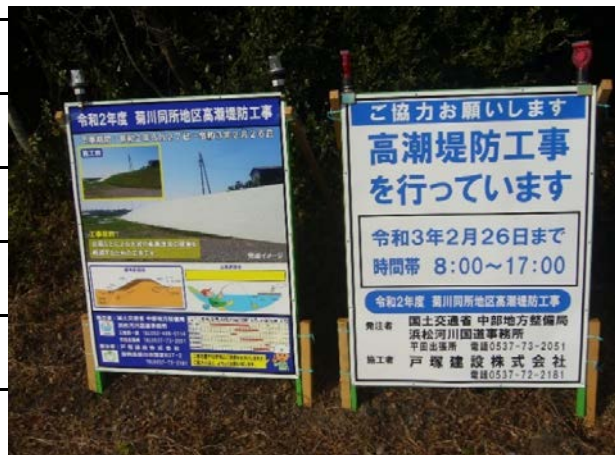
3. 菊川右岸 菊浜地区高潮堤防工事 ①喜右衛門樋管下流側 ②塩田悪水樋管下流側

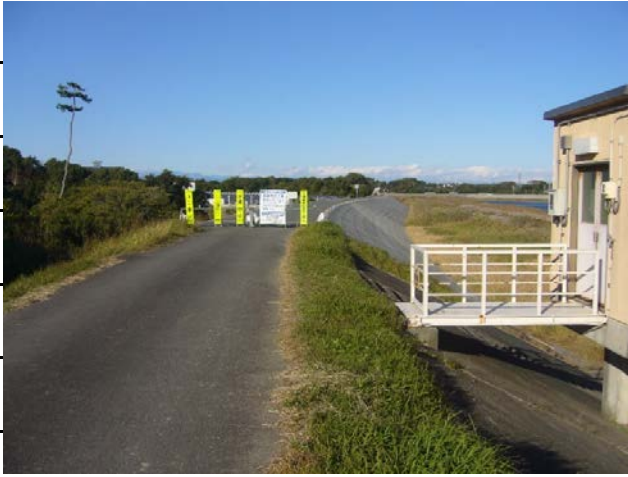
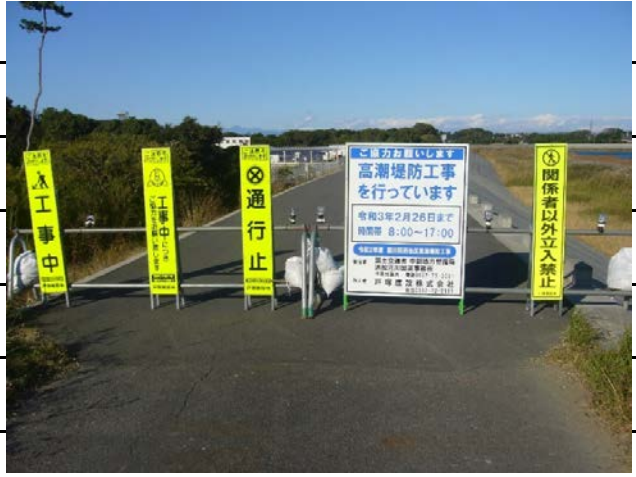
1. 菊川右岸 三浜樋管樋門小屋付近 同所地区高潮堤防工事 案内看板

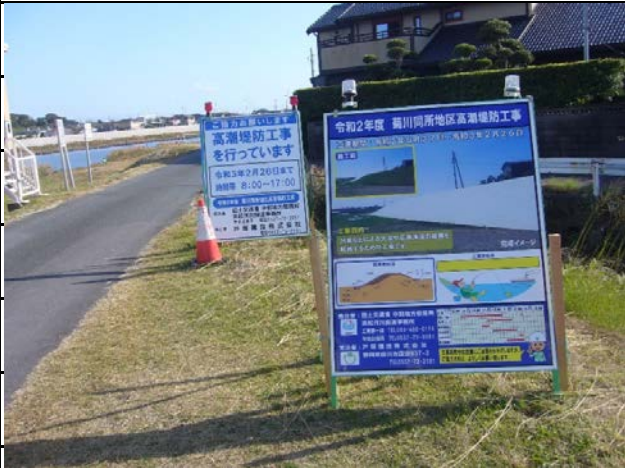
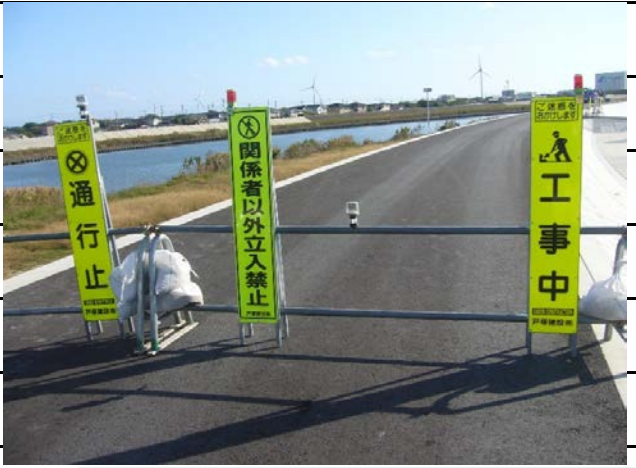
2. 菊川右岸 喜右衛門樋管樋門小屋付近 案内看板

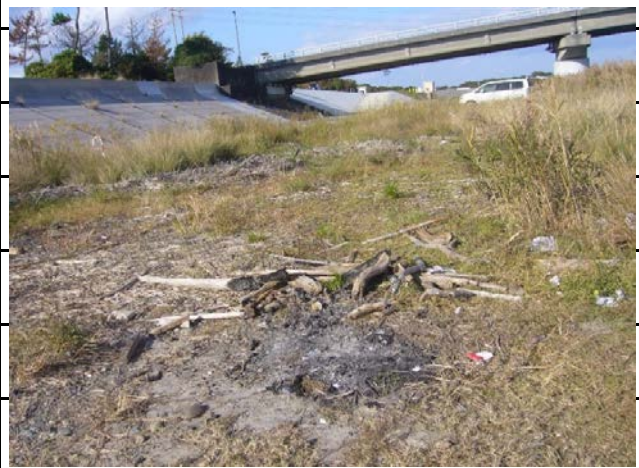
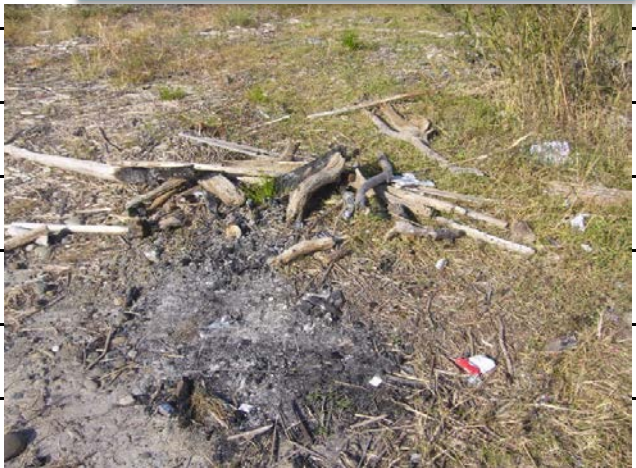
3. 菊川右岸 菊川橋下流50m付近 河川敷の直火跡

ご報告ありがとうございます。直火は危険ですので、注意喚起に努めてまいります。

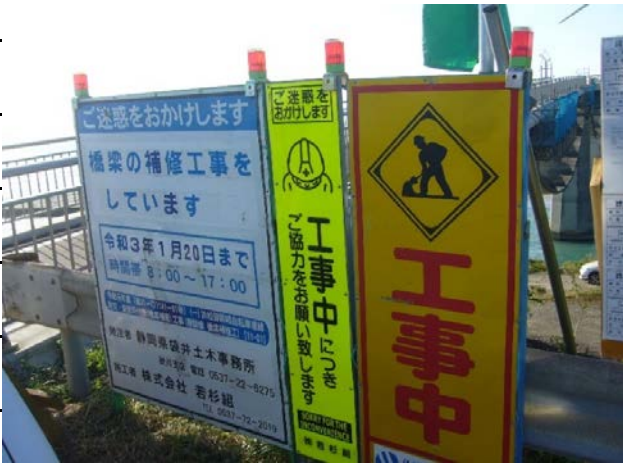
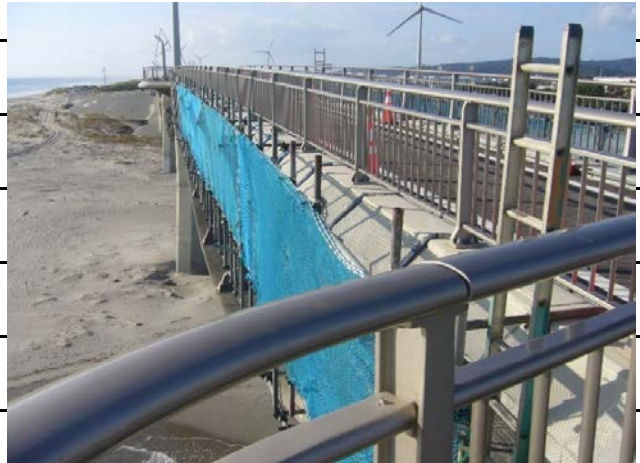
#### 4. 菊川河口 潮騒橋 橋梁補修工事

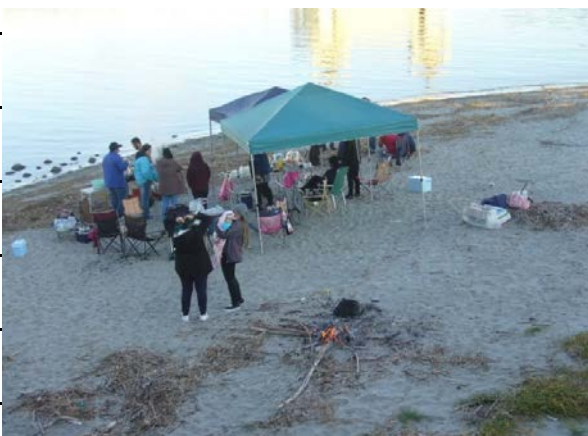
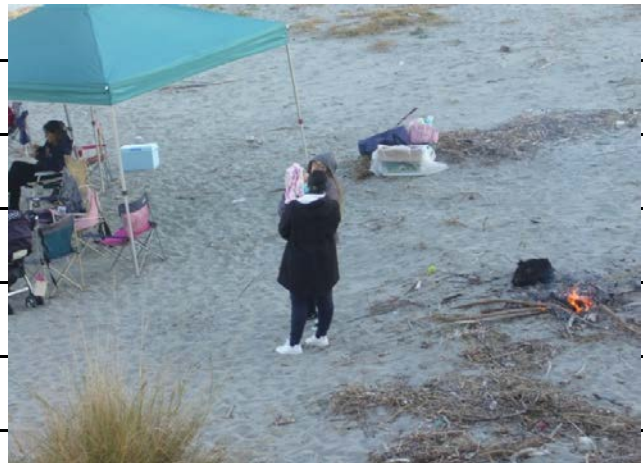
#### 1. 菊川右岸 同所樋門付近 BBQで焚き火(直火)中

ご報告ありがとうございます。直火は危険ですので、注意喚起に努めてまいります。
