発生・発見日時 令和 2年11月22日 13時 00分頃

菊川水系 菊川 右岸 ● 大浜樋管付近 ( 1.0 Km)

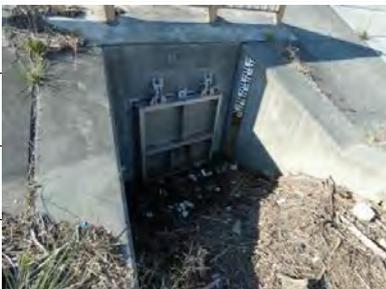
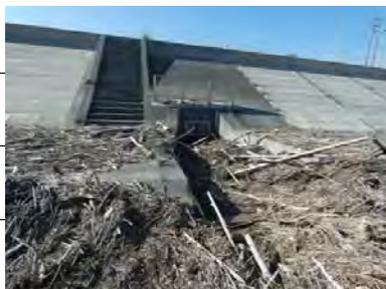
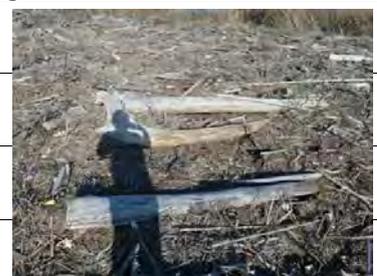
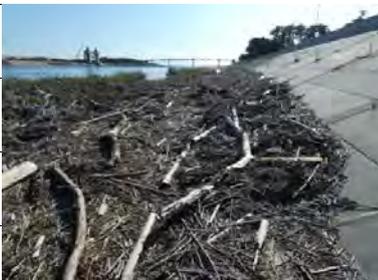
項目1 写真1.2.3.4 大浜樋管の排水路が土砂や流木で埋まってしまっていて水が流れなくなっていました。

今年は大雨と長雨のせいか、大きな木や枝がたくさん見られました。

ご報告ありがとうございます。施設管理者と調整して対応を検討しています。

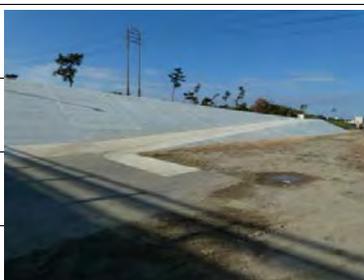
5

項目2 写真5 菊川橋近くの右岸同所地区高潮堤防工事が終わり堤防のり面がきれいに整備されていました。

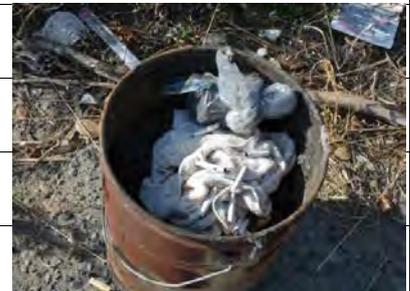
6

項目3 写真6 菊川橋の下に、バーベキューなどで使ったと思われる炭の燃えカスが捨てられていました。

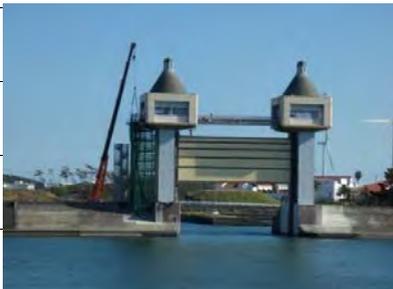
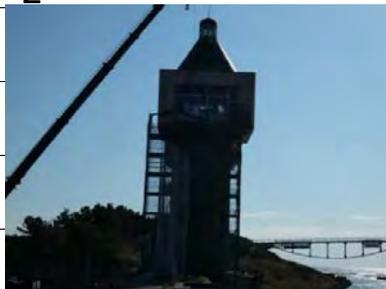
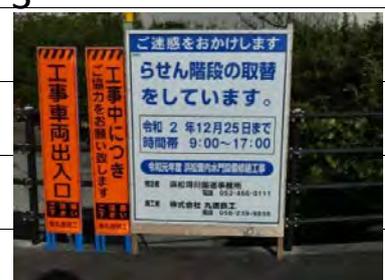
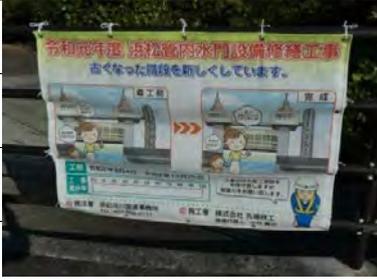
項目1 写真1.2.3.4 左岸高松川水門の、らせん階段の取り替え工事が行われていました。

工事は安全管理を徹底して行いますが、車両の出入り等に注意してモニター活動を行ってください。

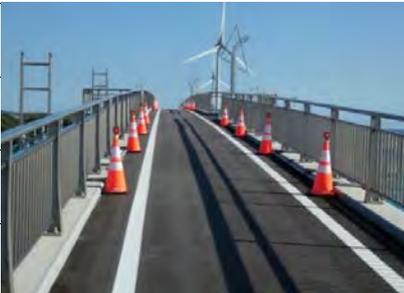
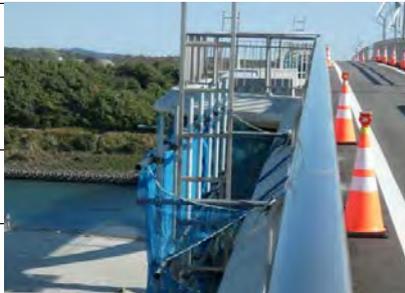
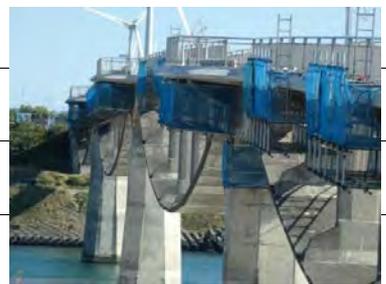
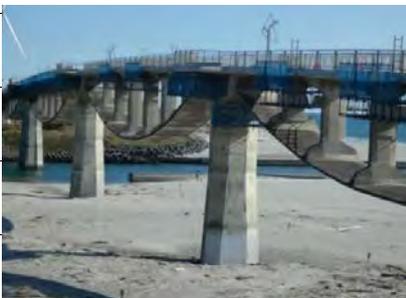
項目1 写真1.2.3.4 菊川河口にある潮騒橋に工事のための足場が組まれていました。
