菊川水系 菊川 右岸 ● 大浜樋管付近 (0.8 Km)

菊川水系 菊川 右岸 ● 三浜樋管付近 (1.0 Km)

菊川水系 菊川 左岸 ● 高松川水門 (0.4Km)

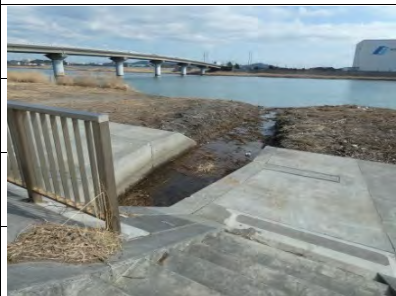
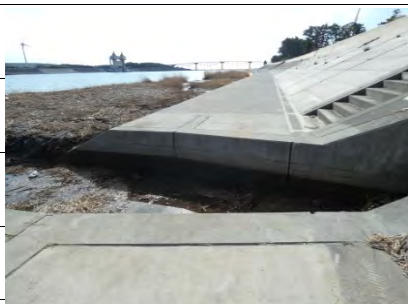
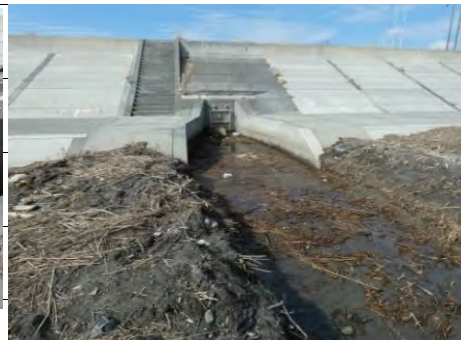
項目1 写真1.2.3. 右岸大浜樋管排水路付近に大量に溜まっていた、土砂や流木が取り除かれて
綺麗になっていました。

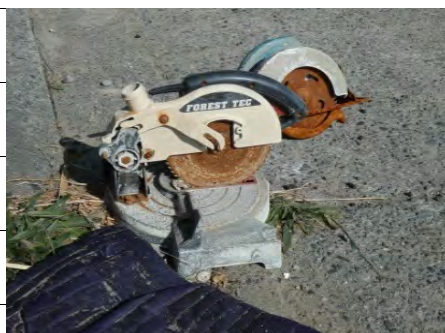
5

項目2 写真5 菊川橋の下に、電動工具が捨てられていました。

ご報告ありがとうございます。
電動工具に警告書を貼り付けました。

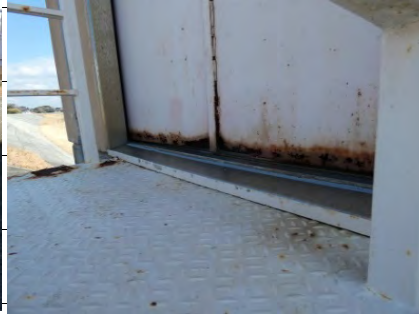
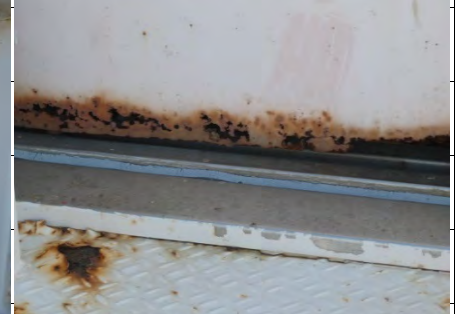
項目1 写真2.3 右岸 三浜樋管建物の入り口ドアの下の部分が錆びて穴が開いていました。

入口ドア下部及びタラップの錆について、
予算確保して修繕して参ります。

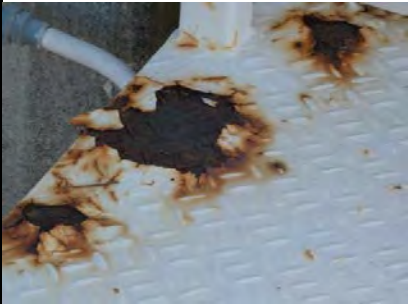
4

項目2 写真4 堤防道路と樋管建物とを繋ぐタラップの一部が錆びて盛り上がっていました。

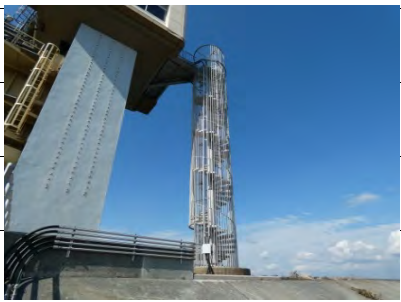
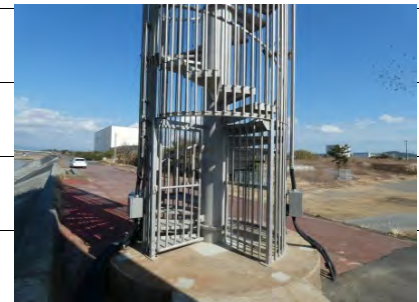
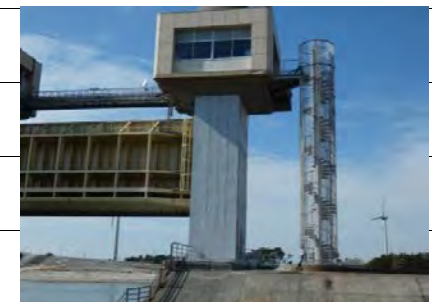
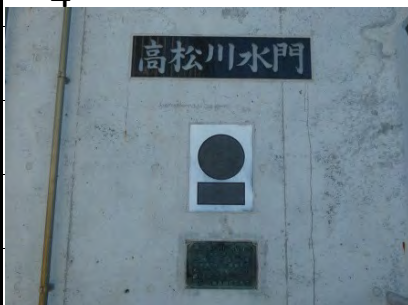
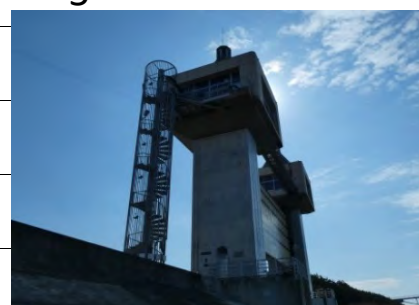
項目1 写真1.2.3.4.5 左岸高松川水門の、螺旋階段の取り替え工事が終わり、新しい螺旋階段が
設置されていました。
