菊川水系 菊川 左岸 ● 花面橋 ( 4.2 Km)

菊川水系 菊川 右岸 ● ( 4.0 Km)

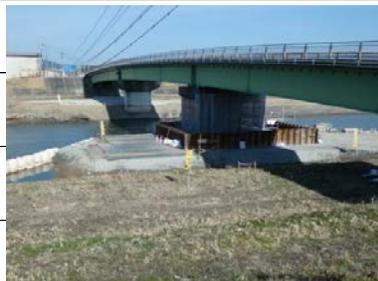
1

項目1 写真1.2.3 左岸花面橋の橋脚耐震補強工事が行われていました。東南海地震の起きる確率が  
高くなっている現在、耐震工事をやっておいてもらえれば安心です。

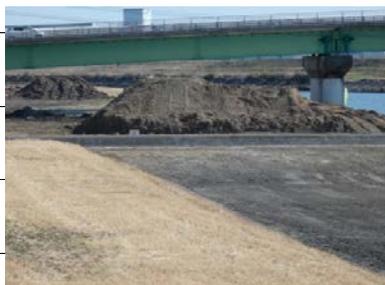
1

項目1 写真1.2.3 右岸4.0Km付近で、河川敷の掘削工事が行われていました。

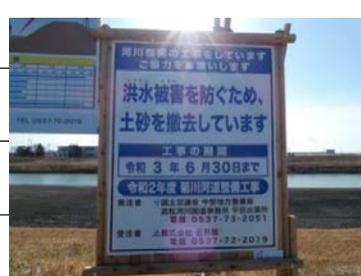
4

写真4.5 工事の案内看板に、掘削 (ICT) (土砂) と書いてあったので、最新のICT技術で工事が行われているのだと思いました。
