発生・発見日時 令和 3年 2月20日 10時 00分頃

菊川水系牛淵川 菊川との合流点上流 5.6Km黒沢樋門付近

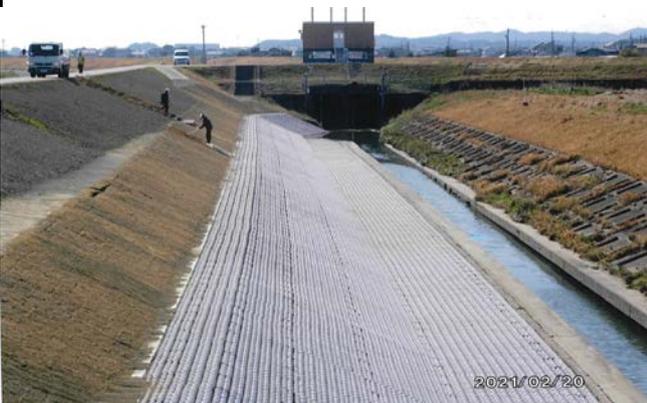
写真1

洪水対策で、隣の丹野川と併せて、護岸工事や河道内浚渫を続けて行われてきた当地ですが、完成迄もう少しといった所でしょうか。丁度ブロックの工事は済み、天端にかけての法面への作業が行われていた様です。写真1

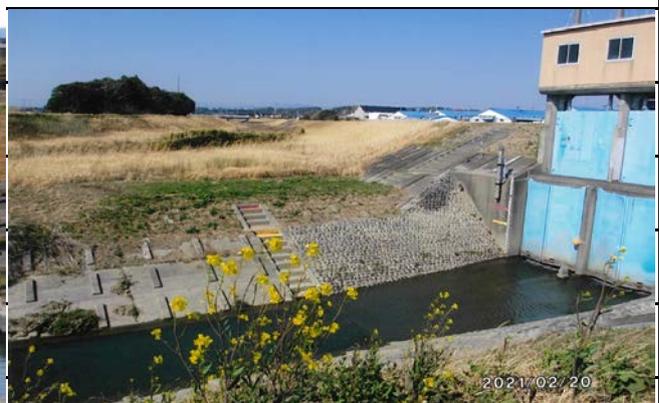
写真2

樋門付近は、工事で暫く近寄っていませんでしたが、本日は重機も居無いので、行って見ました。樋門からは、水がサラサラと流れ出、菜の花や緑とも相俟って、「春は間もなく」の感で一杯でした。写真2

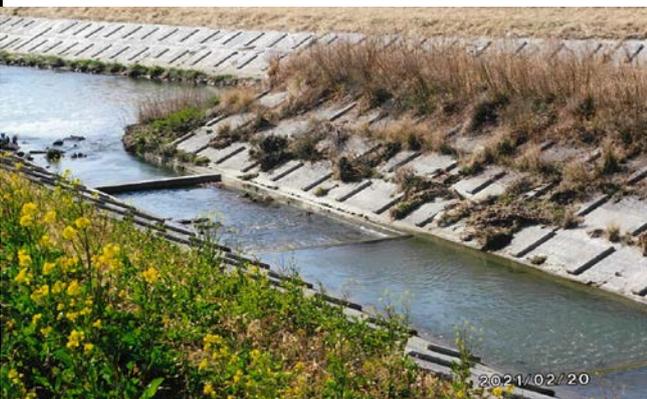
写真3

樋門から、牛淵川との合流点への流れは穏やかでしたが、見ると河道内に小さな堰が幾つかあり(逆流予防?)、河川管理技術の一端を感じました。写真3

ご報告ありがとうございます。当該堰は局所の洗堀を防いで河床を安定させる施設です。
