菊川水系 菊川 (右岸) 1.6k付近

1. 菊川右岸 1.6km付近 菊浜高潮防潮堤工事 取付道路施工箇所について

菊川水系 菊川 河口部～2.0k付近

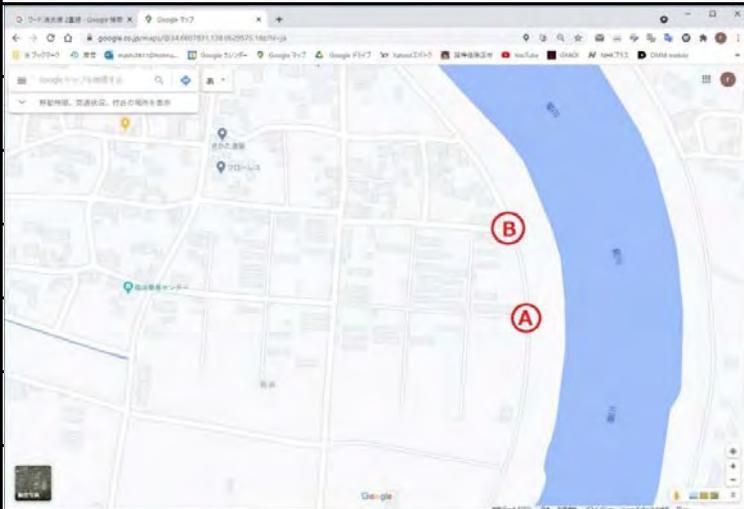
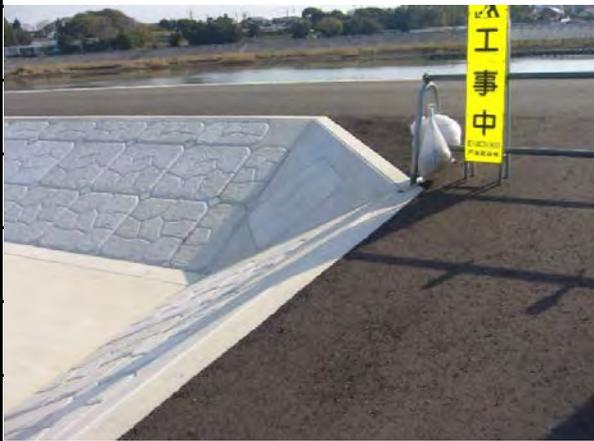
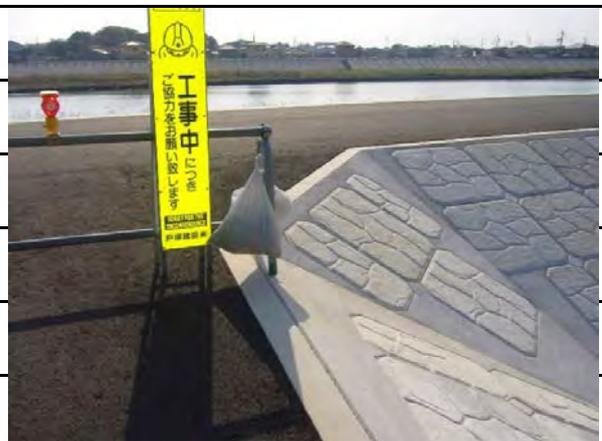
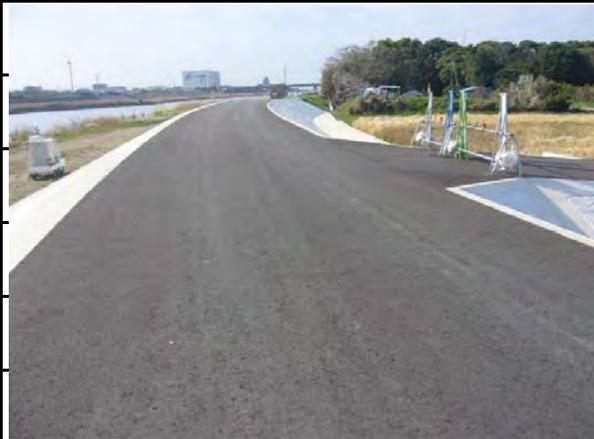
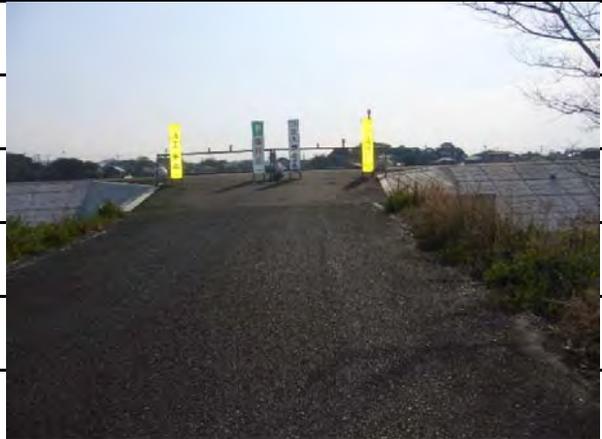
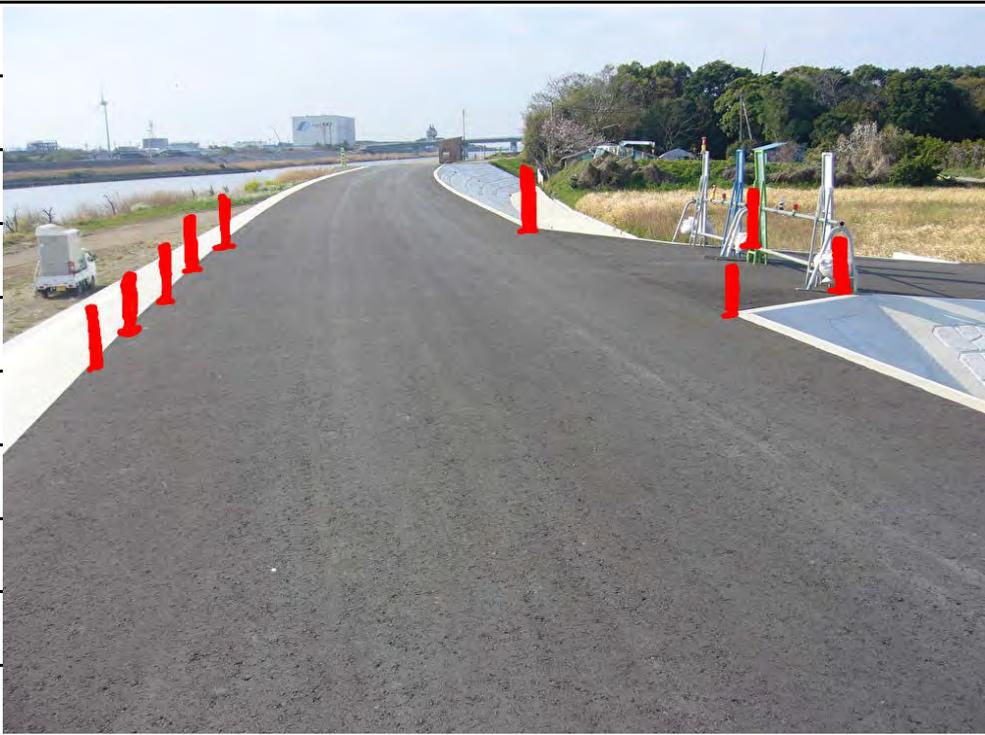
天端道路への進入が坂道となっているために向こう側の道路端が見えません。また右折、左折も目印がないので脱輪の危険があると思います。下記のようなポール設置案を考えました。ガードレールも安全かと思います。住居に近い部分にあっては必要性が高いと考えます。ご検討して頂ければありがたいです。【特に○印 A,B 2カ所】

ご指摘とご提案をいただきありがとうございます。地元からも要望をいただいております。工事にて対応する予定です。提案いただいた配置案を参考にして、より安全な対策を実施してまいります。

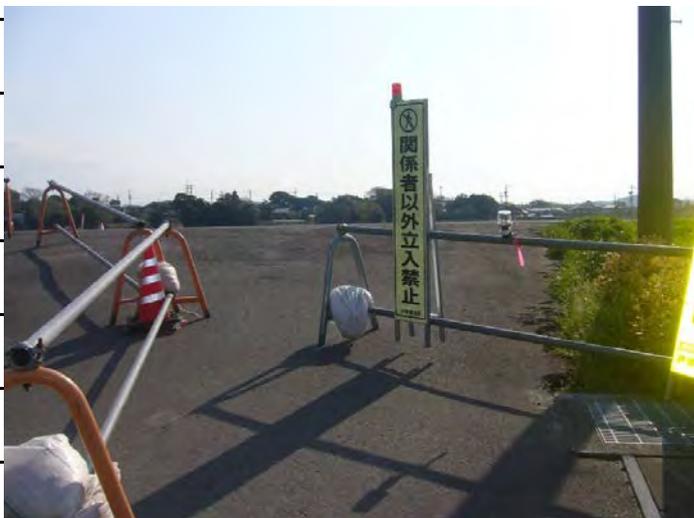
Bカ所 ◎ 住居に近く生活道路となるため  
安全策としてのポールやガードレールをお  
願いしたい。

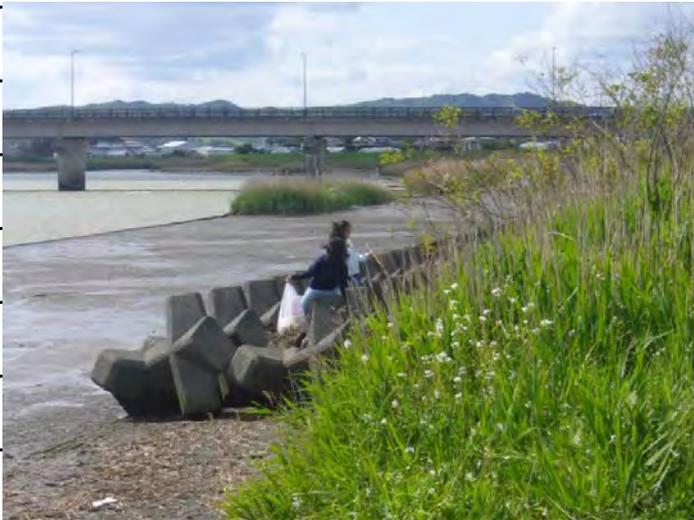
2. 菊川左岸 宮西樋門付近の河川敷でゴミ拾いをしている小学5年生位の女子2名を

見かけました。ありがたうれしい光景でしたが近くに保護者がいませんでしたので

声掛けをして、次回はお家の方と同伴でゴミ拾い活動してくれるようお願いしました。

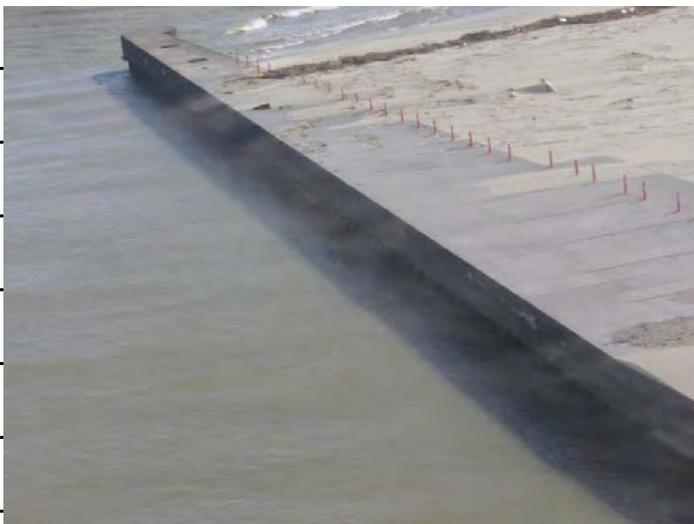
3. 菊川河口 飛砂画像：15：00時頃 西風が大変強く多量の砂が河口に落ちていました。

西風の影響もあって河口部の河底の土砂堆積が生じますので、状態を監視しつつ、状況に応じて対策して参ります。

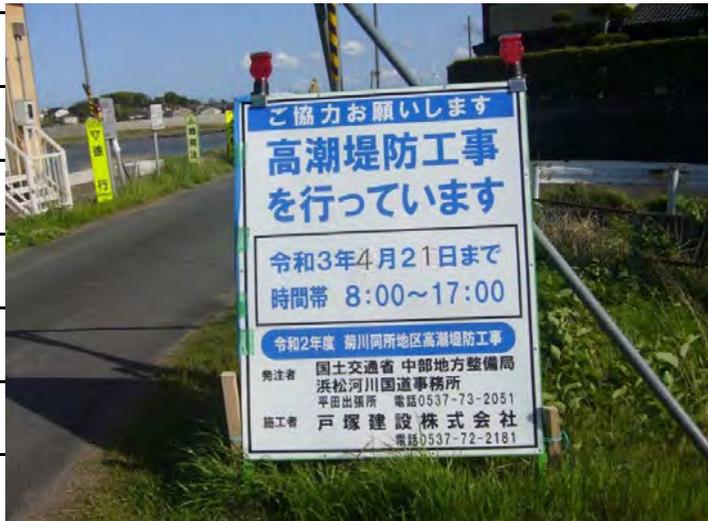
4. 菊川右岸 菊浜区高潮防潮堤工事看板の工期表示について

期間が延びるとのお話を聞いていますので工期表示は出来るだけ早く変更を希望します。

ご迷惑おかけしています。  
契約後速やかに訂正いたします。

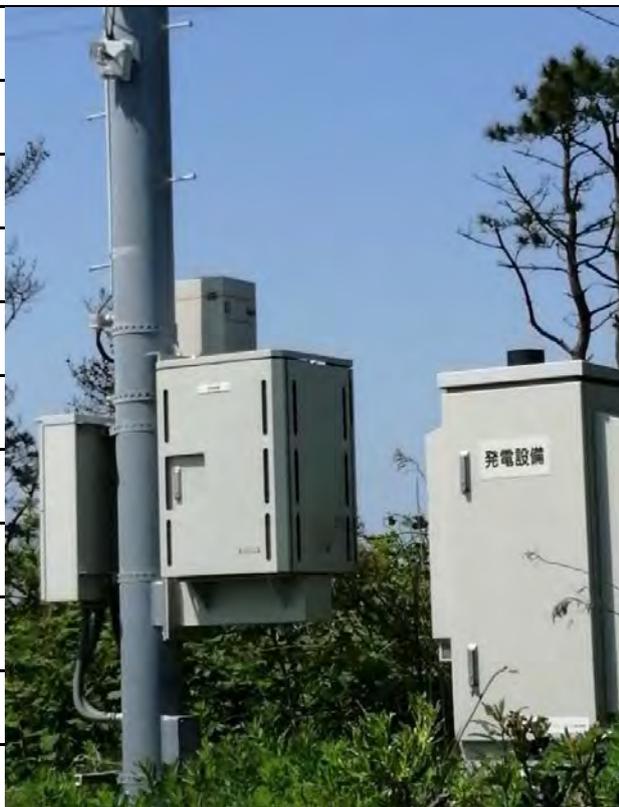
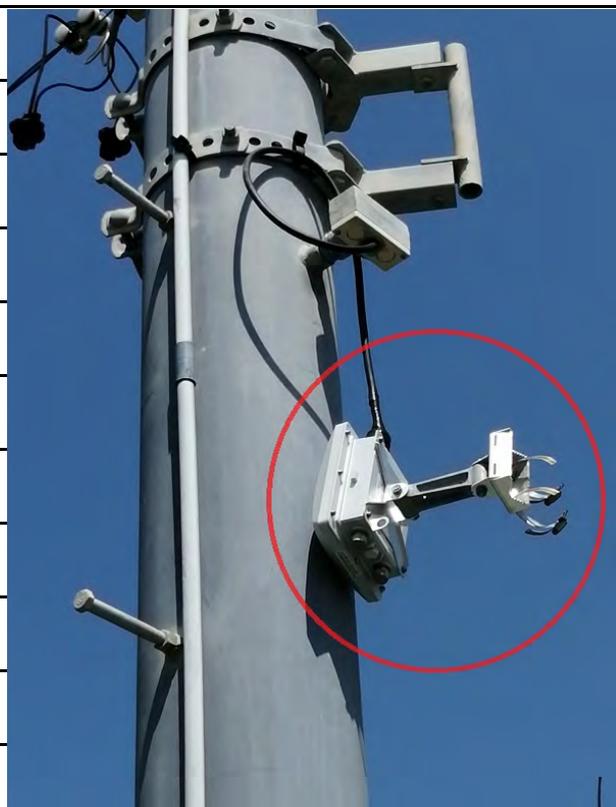
菊川右岸 同所樋門付近の電柱に設置した部品が宙ぶらりんの状態でした。

機能に影響がなければよいのですが樋門操作員から連絡がありましたのでご報告します。

ご報告ありがとうございます。直ぐに修繕させていただきました。
