発生・発見日時 令和3年6月26日 13時 00分頃

菊川水系 菊川 左岸 (3.0 Km)

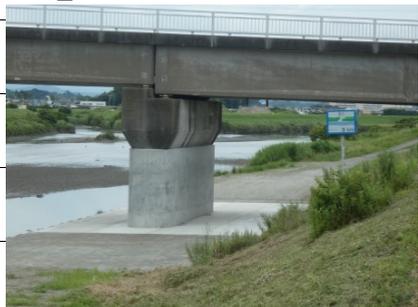
1

項目1 写真1.2.3 鹿島橋のP2橋脚耐震補強工事が終わっていました。

新しいコンクリートで補強され、一回り太くなっていました。

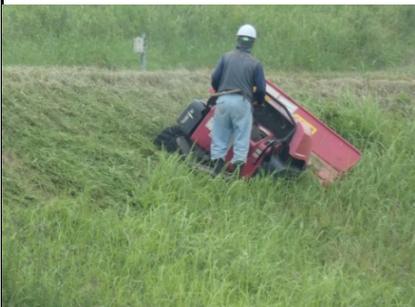
4

項目2 写真4..5.6. 菊川左岸3.0km付近、堤防のり面の草刈りが行われていました。

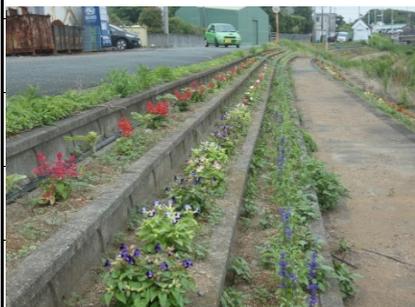
1

項目1 写真1.2.3 菊川左岸2.2km付近の堤防斜面の花壇に、たくさんの種類の花が植えられていました。

掛川市のシルバー人材センターの人達が、毎年植えてくれています。

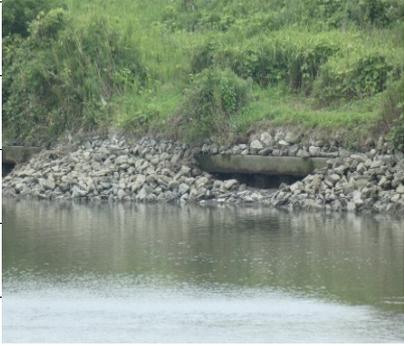
4

項目2 写真4..5.6 菊川右岸2.2km付近、川縁の砂利が崩れて川の中に入り込んでいました。

現在、対応を検討中です。
