発生・発見日時 令和 3年 7月 21日 7時 00分頃

菊川水系 菊川 (左右岸) 河口部～150号菊川橋 (河口～0.8Km)

発生・発見日時 令和 3年 7月21日 8時 00分頃

菊川水系 菊川 (左右岸) 曙橋～新加茂橋 (10.0km～11.0km)

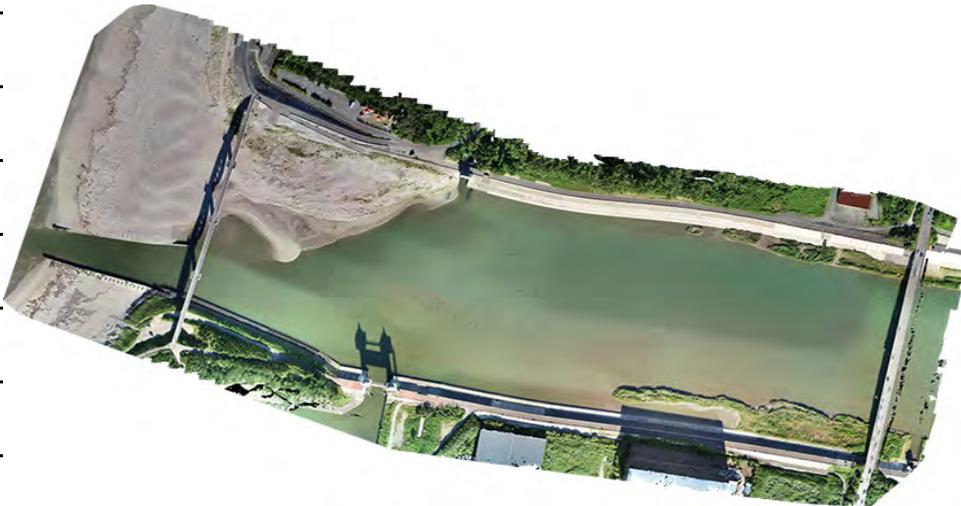
潮の干潮時で河口部の砂浜の形状が良く分かります。(解像度約3cm/px)

オルソ画像の作成お疲れ様でした。空からですとゴミの存置が一目瞭然ですね。

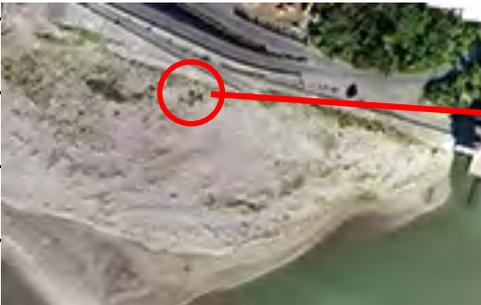
【右岸0.2km付近オルソ画像】

(1) 右岸0.2km付近でポイ捨てごみのようなものが確認できます。

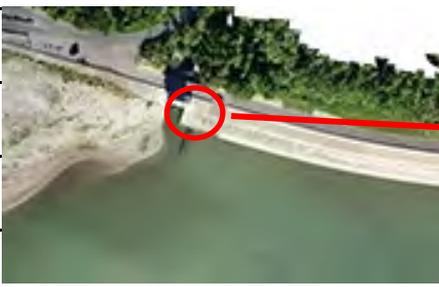
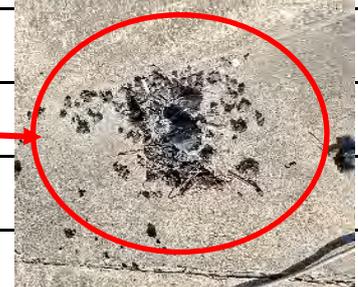
【右岸樋門付近オルソ画像】

(2) 右岸樋門付近ではBBQの痕跡の炭の燃えカスがありました。

破片が小さいためドローンからの写真では確認できませんでした。

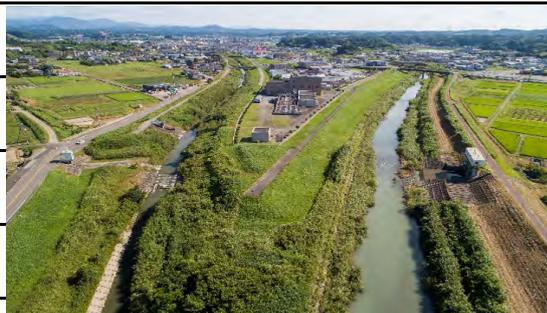
2. 梅雨明けして4日以上雨が降っていませんが、菊川の水は濁り気味でし

た。山の方は結構降っていたようなので、その影響だと考えられます。

【濁った川の水】

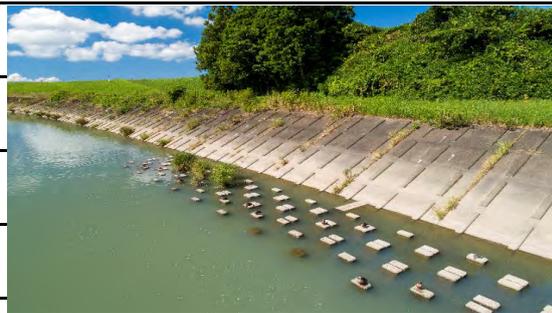
また、護岸ブロックには鴨、カワウ、亀などのビオトープ(生物生息空間)に

なっています。昔と比べるとたくさんの生物が生息するようになりました。

【ビオトープ】
