発生・発見日時 令和 3年7月2日 7時 00分頃

菊川水系 菊川 左岸 ● 国安橋付近 (2.2 Km)

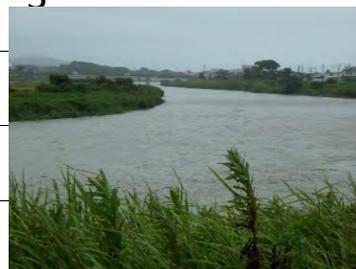
3

項目1 写真1.2.3. 夜半からの大雨で菊川の国安橋付近が増水して川の流が早くなっていました。

護岸等に影響を及ぼさないか注視していきたいと思ひます。また、増水時には河川にあまり近づきすぎないよう注意してのモニター活動をお願いいたします。

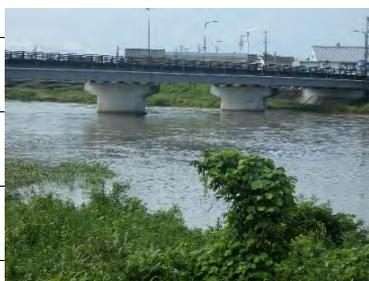
1

項目1 写真1 夜半から降り出した大雨で、菊川が増水していました。

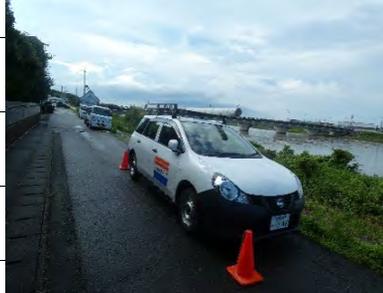
2

項目2 写真2.3 建設コンサルタント会社の人達が、川の状況を確認していました。

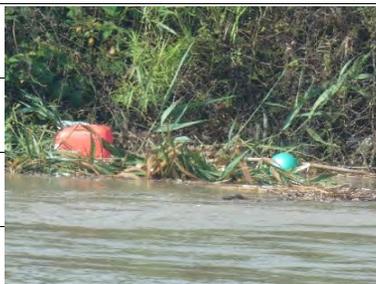
4

項目3 写真4 増水により上流から流れてきたと思われるプラスチック類が護岸に流れ着いていました。

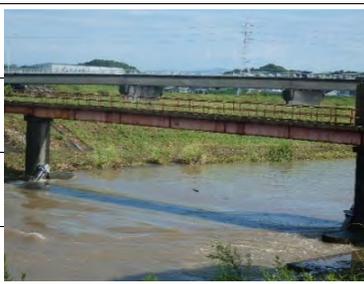
5

項目4 写真5.6 牛瀨川、鹿島堰付近も増水により川の流がかなり早くなっていました。
