発生・発見日時 令和 3年 8月26日 9時 00分頃

菊川水系 菊川 (左右岸) 加茂橋～新菊川橋 (12.0～12.5km)

1. 長雨がようやく終わったのでドローンを使って調査をしてきました。

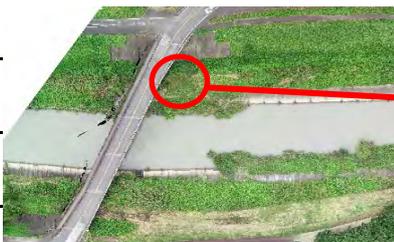
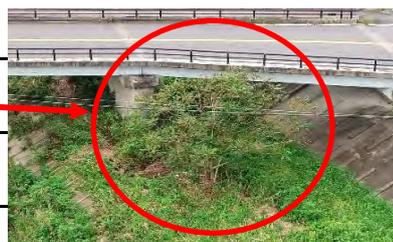
(1) 右岸北側の橋の下に木が欄干の上まで成長しています。大雨の時に障害になる可能性が  
かもしれません。

【右岸12.0km付近オルソ画像】

【右岸北側の成長した樹木】

天候を見ながら樹木の伐採を検討して参ります。

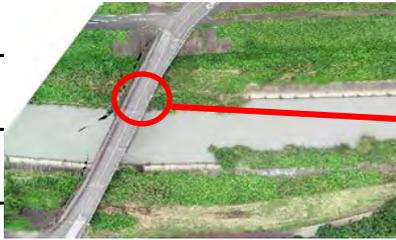
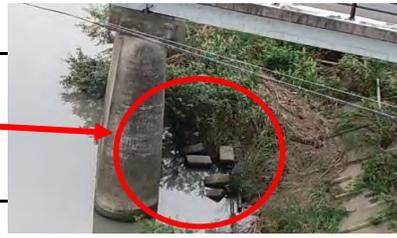
(2)右岸の橋の真下にコンクリートブロックが散乱しています。何のブロックかわかりませんが確認をお願いします。

【右岸12.0km付近オルソ画像】

【散乱しているコンクリートブロック】

確認しましたが、何のブロック分かりません。堤防や橋の機能に支障がないか経過観察して参ります。

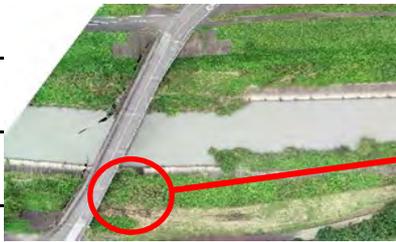
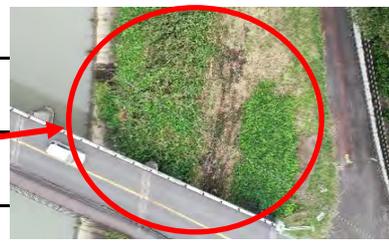
(3)左岸北側の高水敷に水が溜まっている箇所があります。水はけが悪いのか、水脈なのか、最近土砂崩れも心配で気になりました。

【左岸12.0km付近オルソ画像】

【水が溜まっている高水敷】

確認したところ、橋からの雨水排水が一時的に溜まったもので、堤防や高水敷には影響していませんでした。

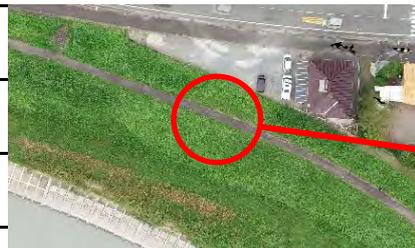
(1) 右岸12.3km付近の土手のアスファルトに段差の大きな亀裂があります。ウォーキングする人もいるので段差（3cmくらい）に躓くのが心配です。

【右岸12.3km付近オルソ画像】

【土手の亀裂】

【段差3cm】

現地を確認しました。今後、段差をなくすよう修繕を検討して参ります。
