発生・発見日時 令和 3年 9月23日 13時 30分頃

菊川水系牛淵川 菊川との合流点5.5km黒沢樋門付近

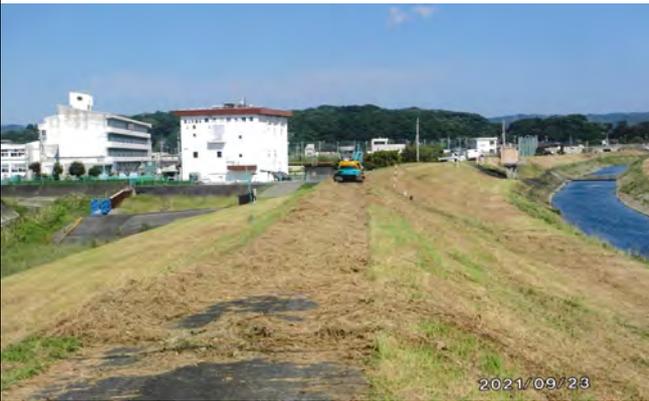
写真1

写真1は、少し東の明治橋近くより岳洋中側を臨んだものです。丹野川堤と天端が綺麗に刈られています。中央の建物は、黒沢川排水機場です。先日の台風14号は、想定外に長生きで、増水が懸念されましたが、大丈夫で、ポンプも稼働しなかった模様です。

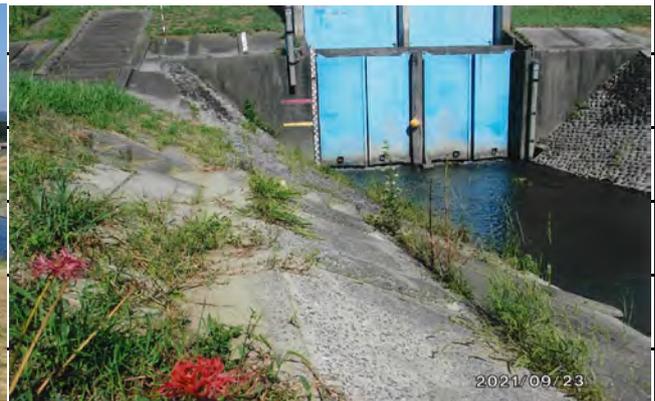
写真2

天候も良く、穏やかで、樋門西にはヒガンバナが幾株か咲いていました。（写真2）

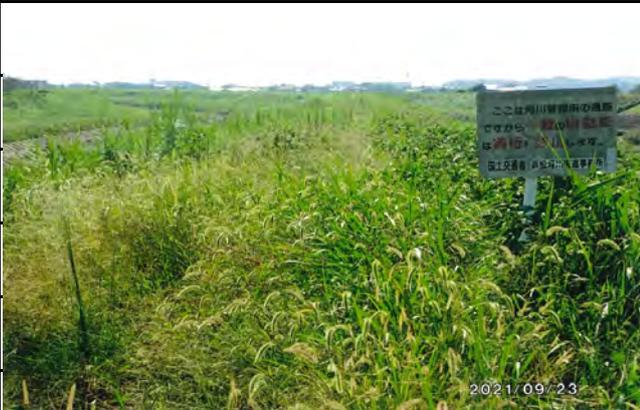
写真3

丹野川との間の堤（天端）ですが、早、草がボーボーです。赴く人も稀でしょうが、刈った方が良いでしょう。（写真3）その中の主役でも無いようですが、未だ蒼い「オナモミ」の実が見られたので写真に撮りました。（写真4）

堤防の除草については、計画的に順次作業を行っています。丹野川の当該箇所については、10月初旬に除草を行いました。
