発生・発見日時 令和 3年10月9日 8時 00分頃

菊川水系牛淵川 左岸 ● 鹿島堰付近 (0.2 Km)

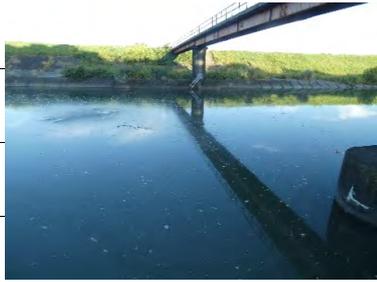
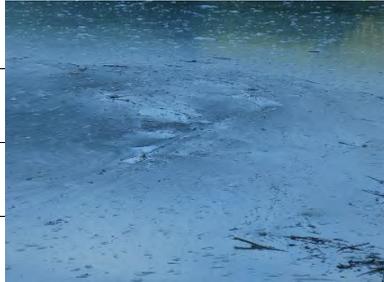
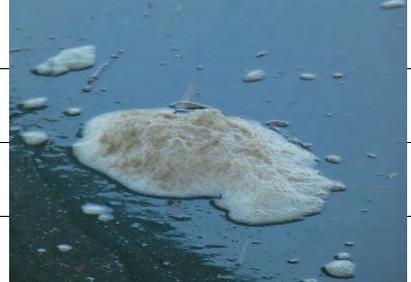
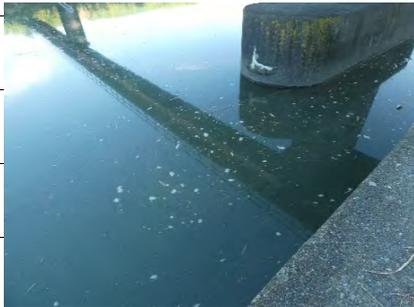
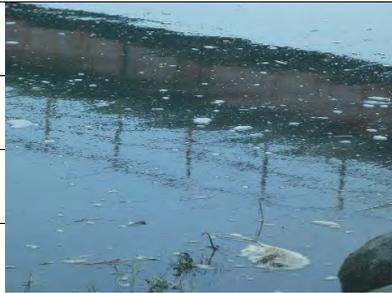
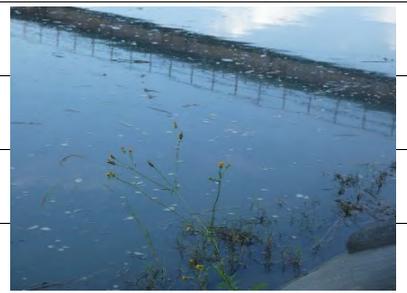
項目1 写真1.2.3.4.5.6 牛淵川鹿島堰付近に、油のようなものと、泡が浮いていました。

お昼に見に行った時には、もう無くなっていたので一時的に上流から流れてきたものと思われます。

確認したところ油ではなく、汚れものでした。一部は回収しました。

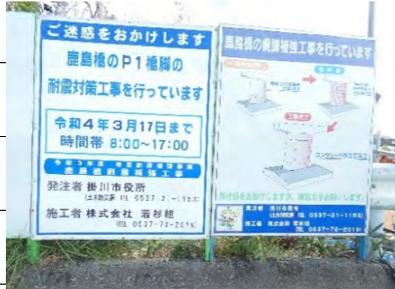
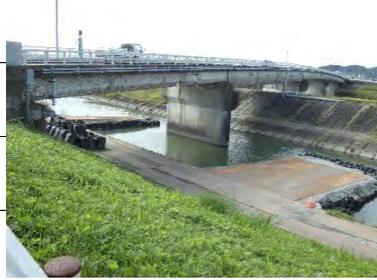
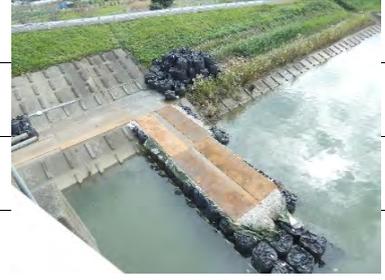
項目1 写真1.2.3. 牛淵川左岸鹿島橋のP1橋脚耐震対策工事が始まりました。

橋脚の周りに大きな土のう袋を沈め工事用車両が入れる土台を作っていました。

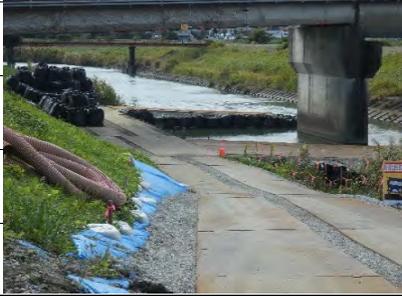
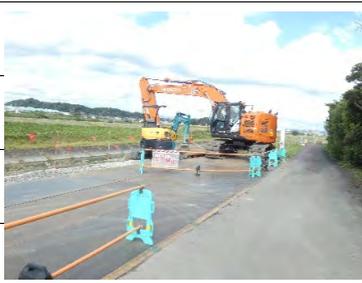
写真4.5 堤防道路から河川敷に重機が下りる為の、仮のスロープも出来ていました。

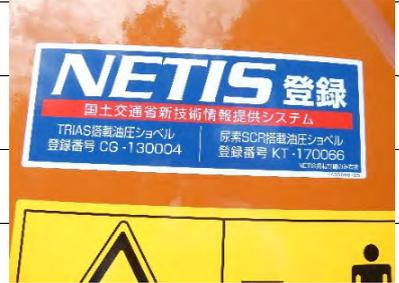
6

写真6 NETIS(国土交通省新技術情報提供システム) が登録された油圧ショベルが使われていました。

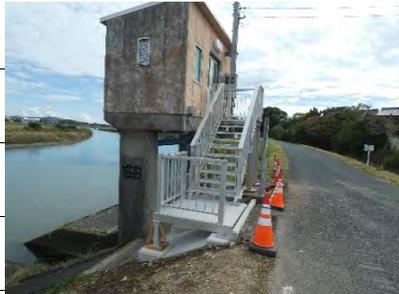
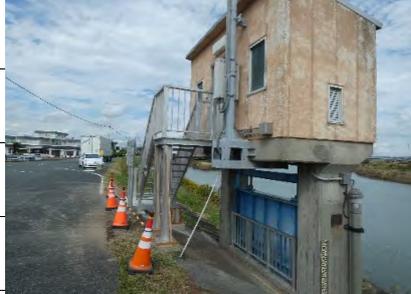
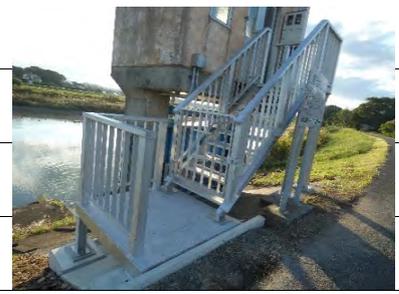
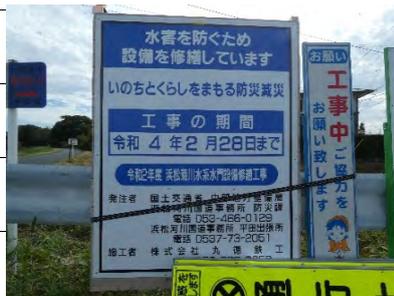
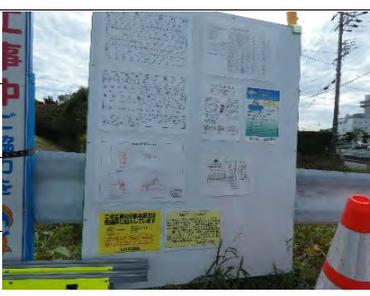
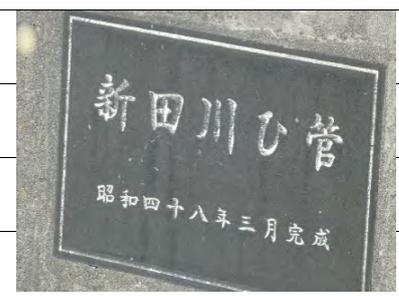
項目1 写真1.2.3.4.5.6 菊川左岸、新田川樋管建屋のステップと階段の交換工事が行われていました。
