発生・発見日時 令和 3年11月21日 9時00分頃

菊川水系牛淵川 菊川との合流点6.3km新川橋付近

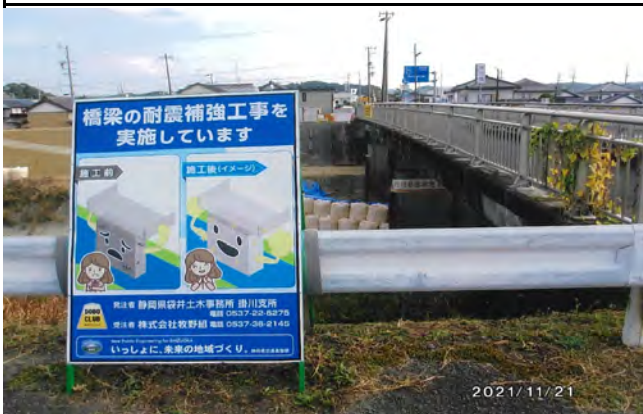
写真1

現在牛淵川や菊川等の他の地点にもみられる橋梁の耐震工事が行われています（写真1）。普段見られない白く大きな土のうや重機が置かれていました（写真2）。

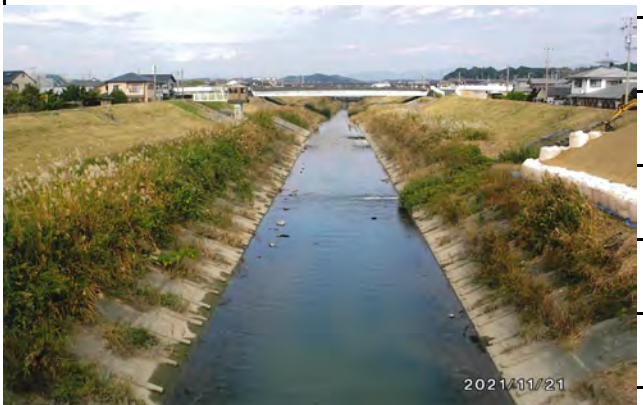
写真3

季節も深まり、堤外は、草を刈り取った所や未だ生えた所も茶変し、冬の到来間近と云った所です（写真3）。

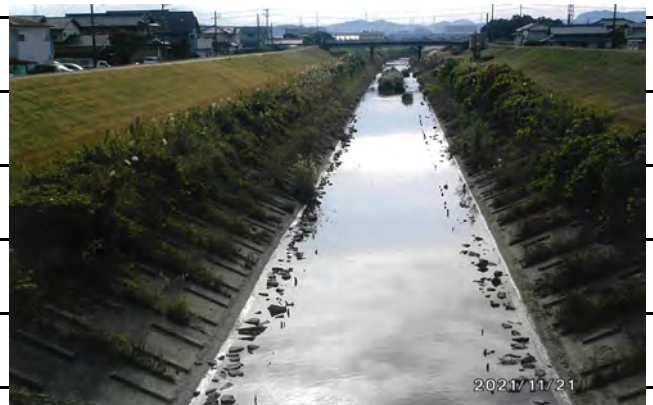
写真4

写真4は橋より南側を臨んだものです。少し緑が多くも感じられますが、僅かな芒の穂から晩秋を思わせます。河道内には、朽ちた木杭がポツポツと見え（河道改修工事か）、牛淵川にも歴史有と、感じました。

ご指摘の河道内の朽ちた木は木工沈床（木枠を組んで中に石を詰めたもの）で、この場所の河床洗堀に対して、堤防を保護するものです。
