菊川水系 菊川 (左右岸) 新加茂橋～小川端橋 (11.1～11.3km)

菊川水系 菊川 (左右岸) 小川端橋～加茂橋 (11.3～12.0km)

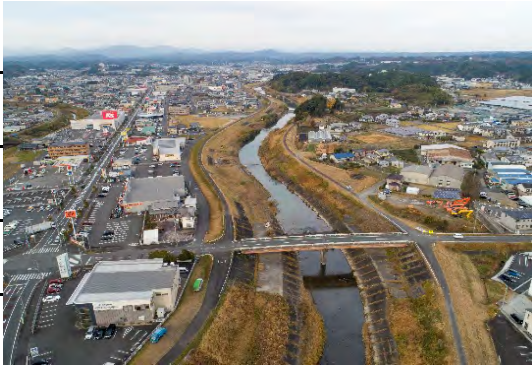
【新加茂橋から小川端橋】

1. 風の少ない曇りの日に調査をしてきました。

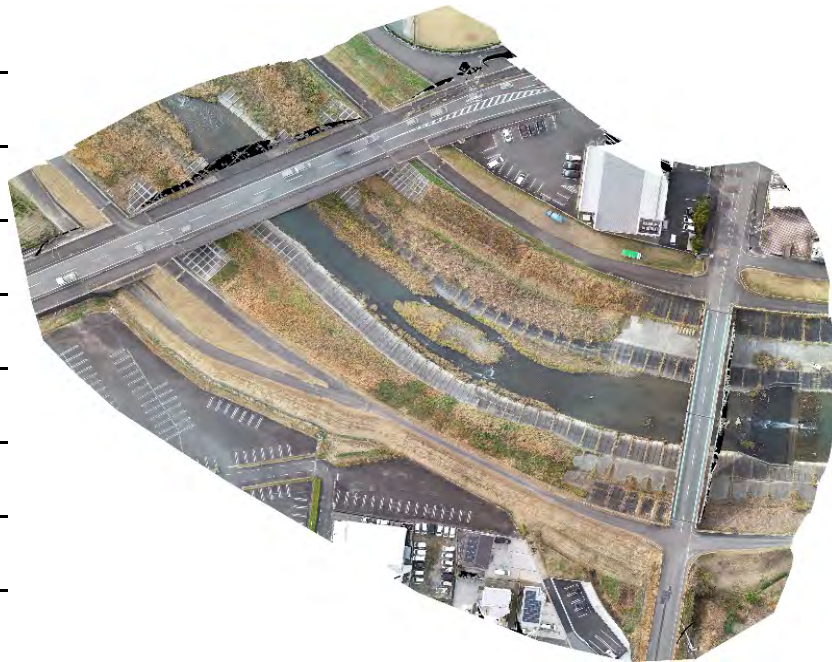
2. 約3万㎡を調査して76枚の写真を使ったオルソ画像を作成しました。

雨の日が少ないため川の水量も減っています。(解像度約2cm/px)

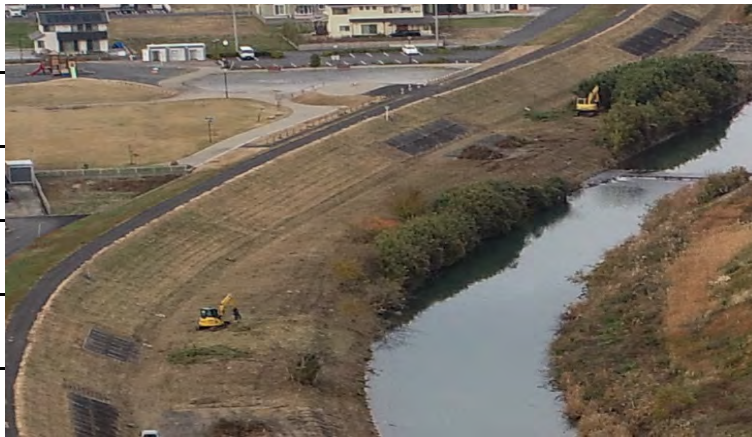
北側の小川端橋～加茂橋間で生い茂った木や竹藪の除去作業をしていました。

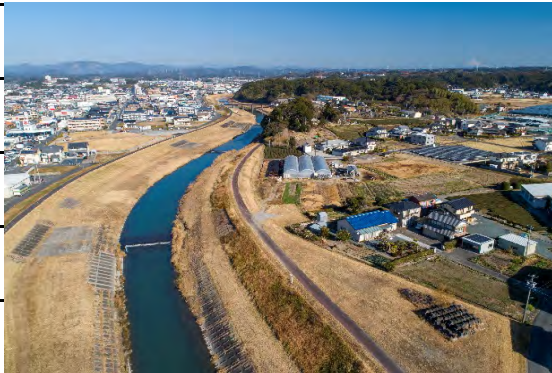
【小川端橋から新加茂橋】

1. 樹木の除去作業が終了したので調査をしてきました。

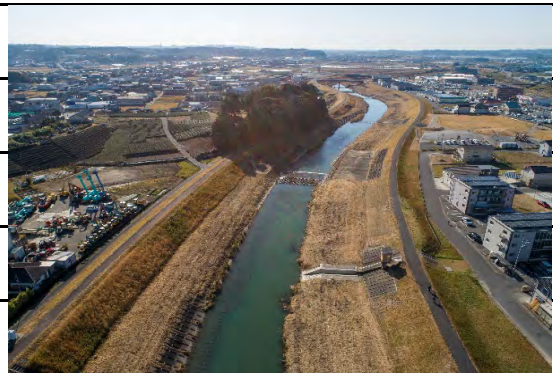
【加茂橋から小川端橋】

前回9月の時は、草木や竹が鬱蒼としていましたが、除去作業により土手や川縁がすっきりしました。

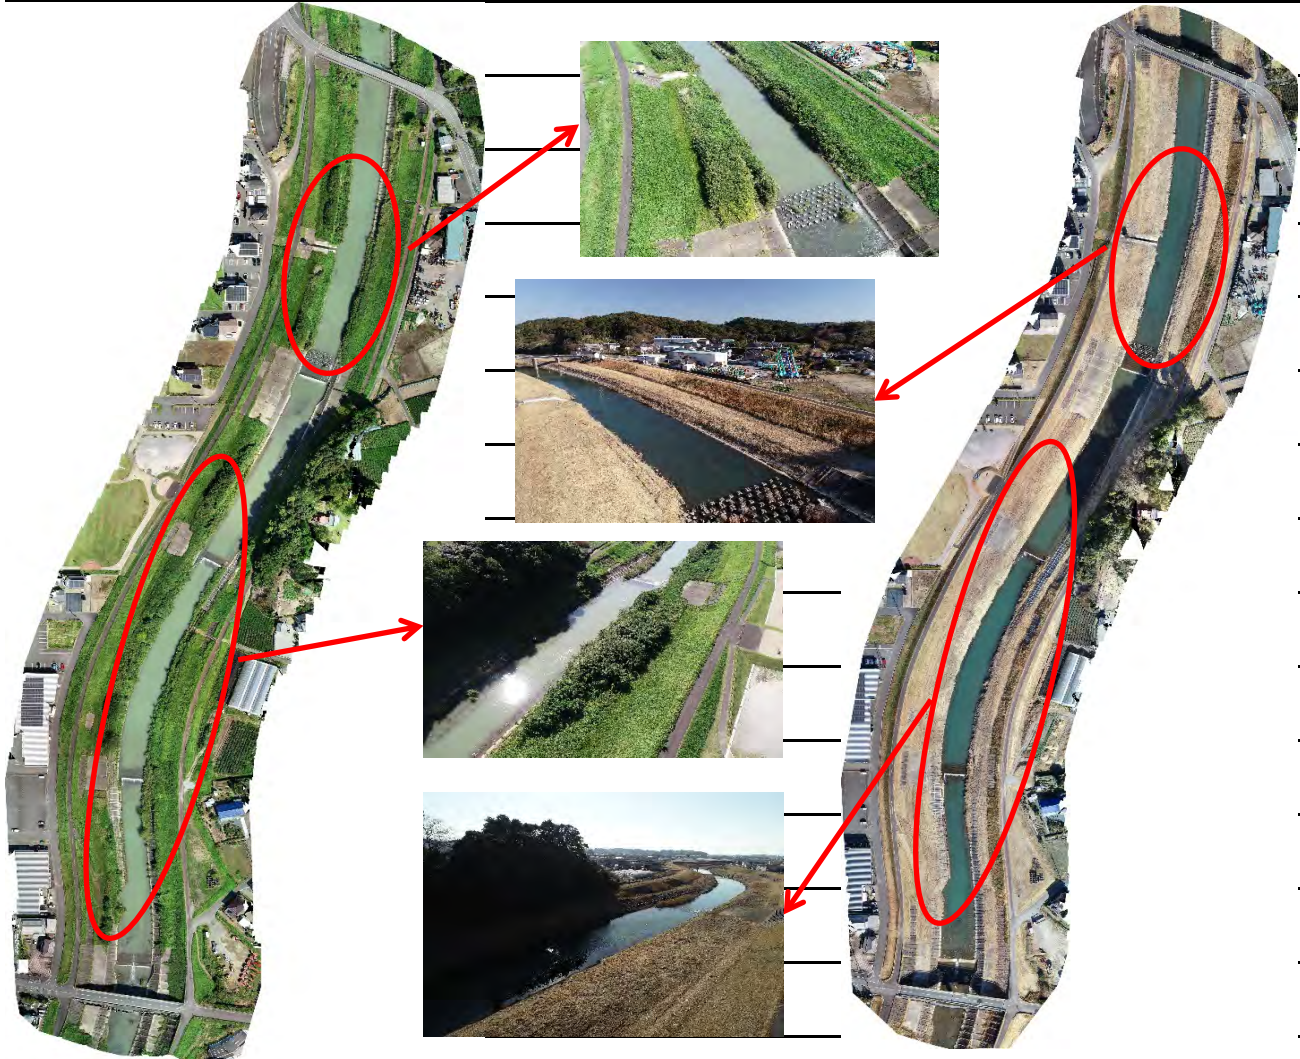
草木の除去作業前と後のオルソ画像を比較してみました。

草木や竹藪が無くなったことで、増水時の流れの負荷も減少し防災の観点でも効果がありそうです。何よりもとてもきれいになりました。

河川内の樹木等は、洪水時における流下阻害のほか、河道や護岸等点検の支障となるため伐採いたしました。
