発生・発見日時 令和 3年12月25日 11時 00分頃

菊川水系 菊川 左岸 ● (1.4 Km)

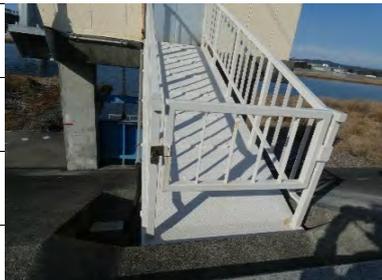
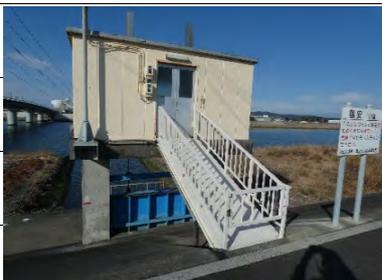
項目1 写真1.2 菊川左岸、国安樋管のタラップが新しく塗装されていて綺麗になっていました。

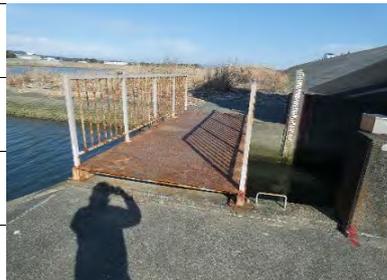
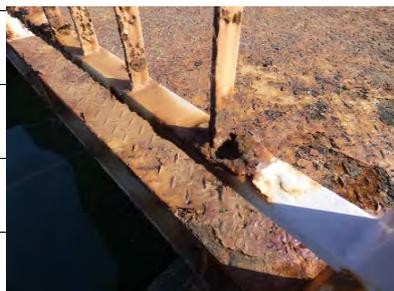
項目2 写真3.4 樋管排水側に設置されている左右連絡用ステップの安全柵の下部溶接部分が腐蝕して穴が開いていました。

修繕を検討中です。

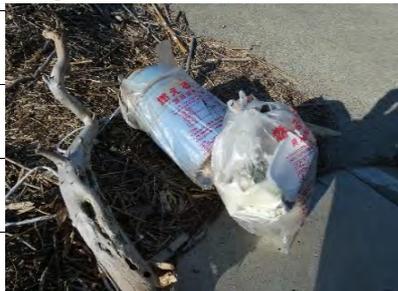
5

項目3 写真5 樋管近くに地区のボランティアの人が拾ってくれたゴミが集めて仮置きされていました。

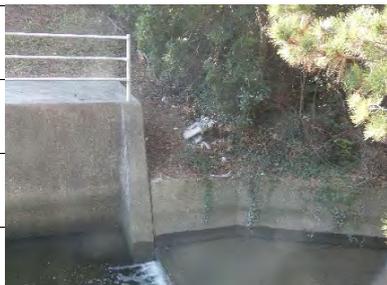
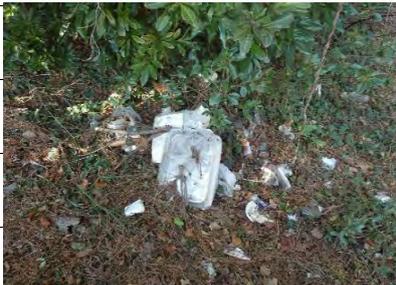
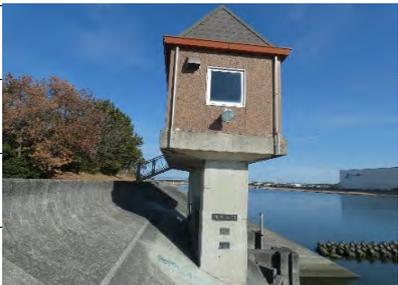
項目1 写真1.2.3 菊川右岸、同所樋門の流入側奥のほうにゴミがありました。

大雨で増水した時に上流から流されてきて、溜まってしまったと思われます。

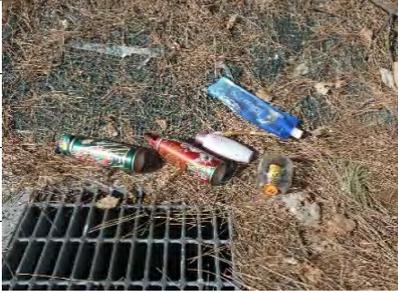
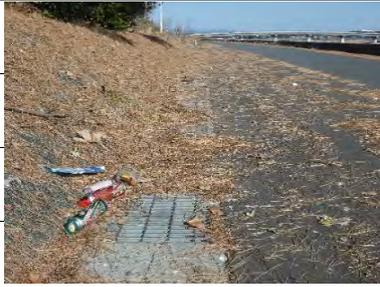
項目2 写真4.5 樋門近くの堤防道路に、スプレー缶などのゴミが捨てられていました。

不法投棄については注意喚起する等、適切に対処してまいります。

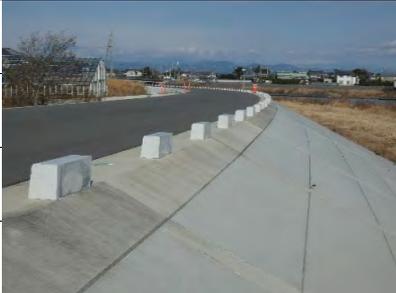
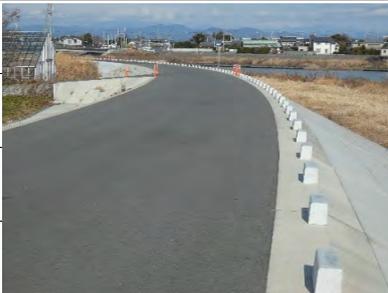
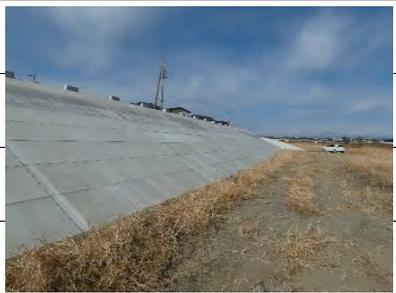
項目1 写真1.2.3 菊川右岸1.8km付近の同所地区高潮堤防工事の一部が完成していました。

堤防道路の道幅も広がっていて走りやすくなっていました。
