発生・発見日時 令和 4年 1月24日 13時 00分頃

菊川水系牛淵川 菊川との合流点4.6km～鷹匠橋付近

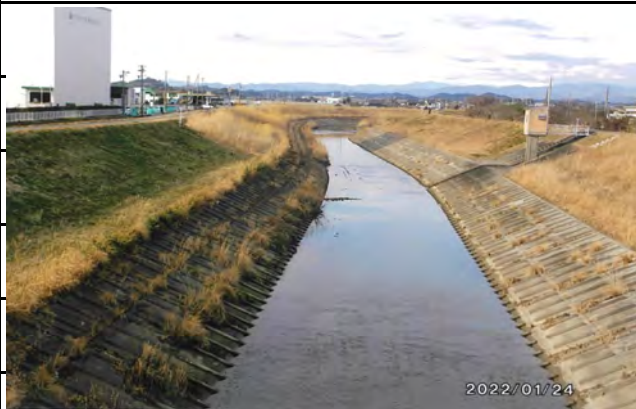
写真1

写真1は、同橋より北側のもので、一部草が生えている他は涸れ野のままです。最初寒い日が続いていましたが、暖かい日とに変わり過ぎ易かったです。

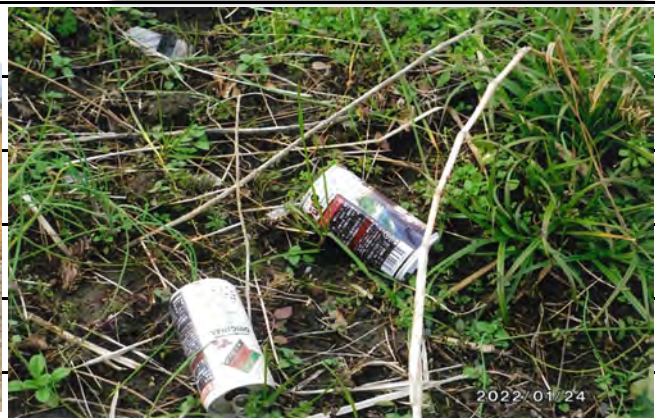
写真2

橋の下に下りてみました。空き缶が幾つか捨てられており残念でした（写真2）。とよく見るとあちこちにモグラの塚が有り、びっくりしました。（破堤はないでしょうが）（写真3）。

不法投棄については注意喚起等適切に対処してまいります。

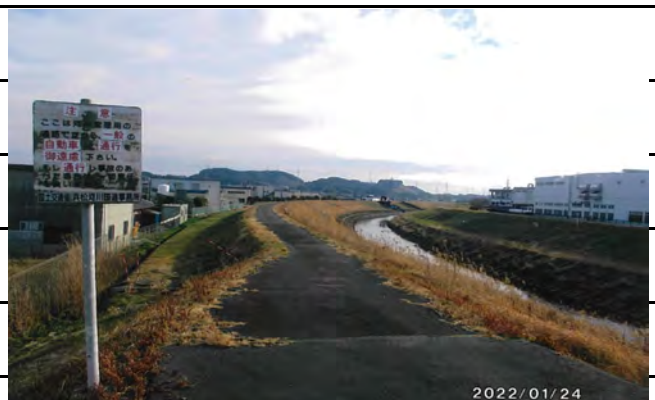
写真4

牛淵川は橋の南側より滑らかに曲がり流れていました。「通行注意」の看板ですが、一寸黒ずんでいるので、新しいものと替えた方が良くないと思いつつ、今年も台風等での災害・増水が起らないことを願うところです（写真4）。

状況を確認し、順次、適切に対処してまいります。
