菊川水系牛淵川 菊川との合流点上流6.2km新川橋付近

今日は、新川橋付近からです。

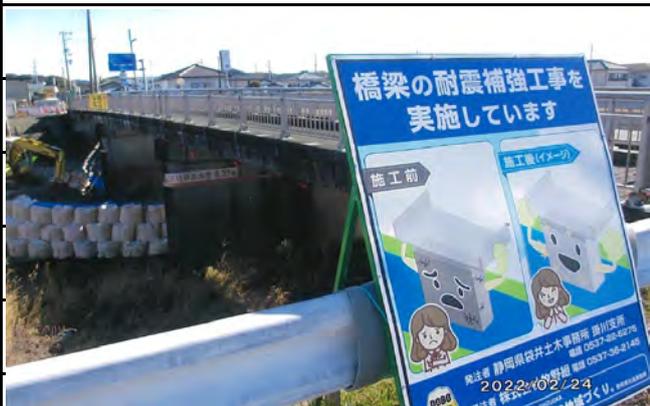
写真1

同橋の耐震補強の工事が続いている様子です（写真1）。以前より進捗した模様で、橋の南側には、より高く土嚢が積み、河床も一部はがされ丸見えになっていました。（写真2）の中央コンクリート板は、その河床のものでしょうか。

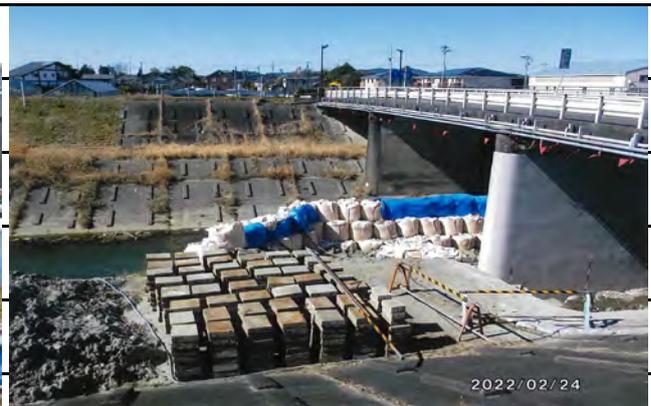
写真2

このコンクリートブロック板は連節ブロックです。高水敷で使用していたものを仮置きし、施工後復元します。

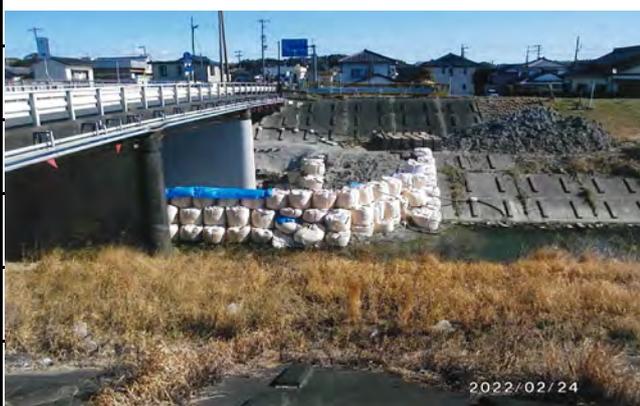
写真3

（写真3）は、右岸からのもので、土嚢がマルク積みされているのがわかります。安全に工事が済んでもらいたい所です。
