発生・発見日時 令和 4年 4月25日 13時 30分頃

菊川水系牛淵川 菊川との合流点5.5km黒沢樋門附近

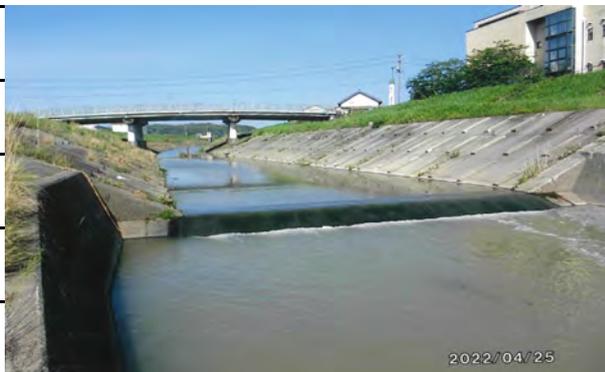
写真1

写真1は、樋門南を流れる丹野川です。水量が少なく、瀬切れの様でしたが、先日の降雨で流れが復活です。向こうの橋は明治橋です。

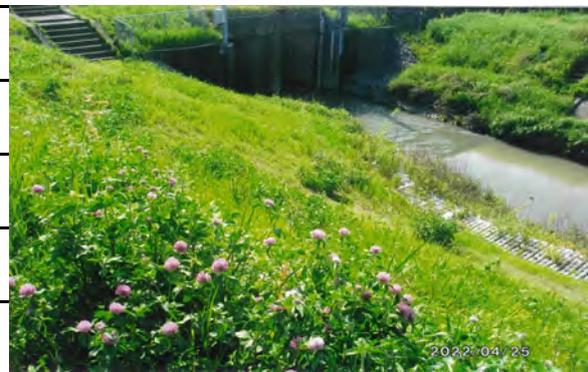
写真2

写真2は、樋門東からのものです。紫色のボンボンの様な花が咲いていました。黒沢川の流れもいつもより多い様です。写真3の西側の様子だと門扉は少し開いていましたが、排出する水は矢張り勢いがいつもより有りました。

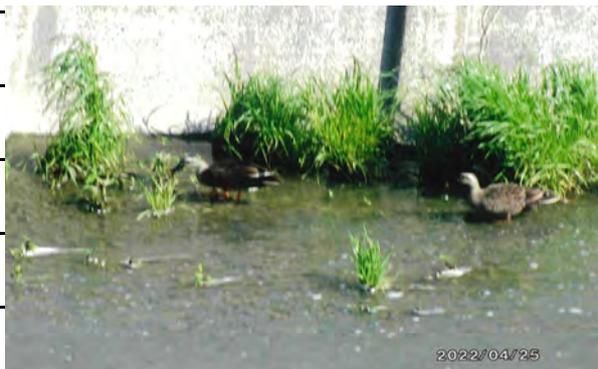
写真4

帰り際、丹野川方向を見るとカモ（多分つがい）が、浅瀬の草の中をエサでも探してかヨチヨチと歩いていました。久々に鳥の撮影ができました。
