発生・発見日時 令和 4年 6月24日 9時 30分頃

菊川水系牛淵川 菊川との合流点上流5.6km黒沢樋門附近

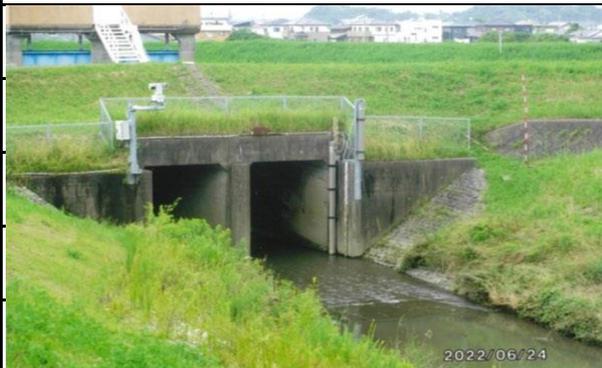
写真1

写真1は、樋門東からです。水がそこそこの勢いで流れています。また写真2は、同西側からで、半開きの門扉から白波を立てて弄出しています。

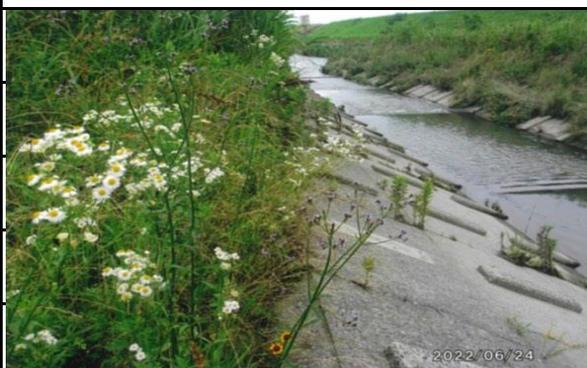
写真3

樋門から牛淵川への河道横には、雑草に交じってちいさな菊の様な花等も見られました（写真3）。ただ、先日の雨による出水で、河道内に生えた草が汚れ、流れの方向に寄せられている所も散見しました。

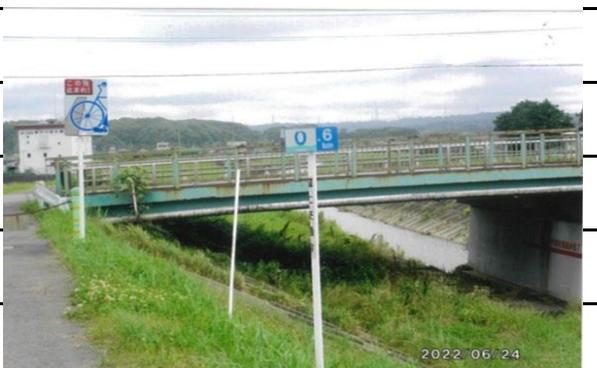
写真4

今年は梅雨が短いとのことですが、矢張り水は欲しい所です。丹野川の流れを見たら帰ろうとしたところ明治橋近くに自転車運転時の注意を促す看板が設けられていました。河川での安全とともに交通安全も願うところです（写真4）。
