発生・発見日時 令和 4年 7月11日 10時 00分頃

菊川水系 菊川 (左右岸) 八王子橋～矢田部橋 (15.0～15.3km)

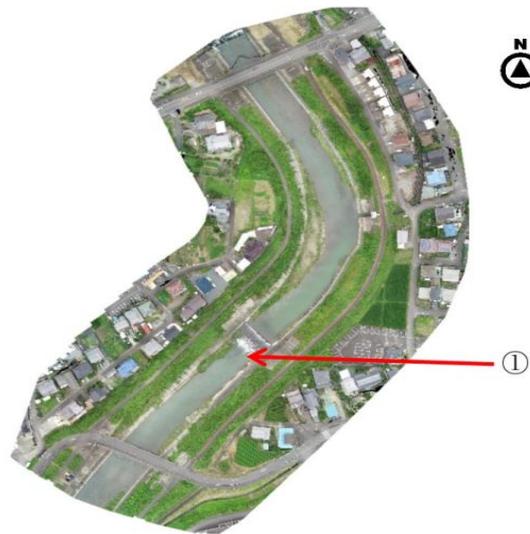
(1) 約7.3万㎡を調査して128枚の写真を使ったオルソ画像を作成しました。

(解像度約2cm/px)

雨が続けていたので

川の水に濁りがあります。

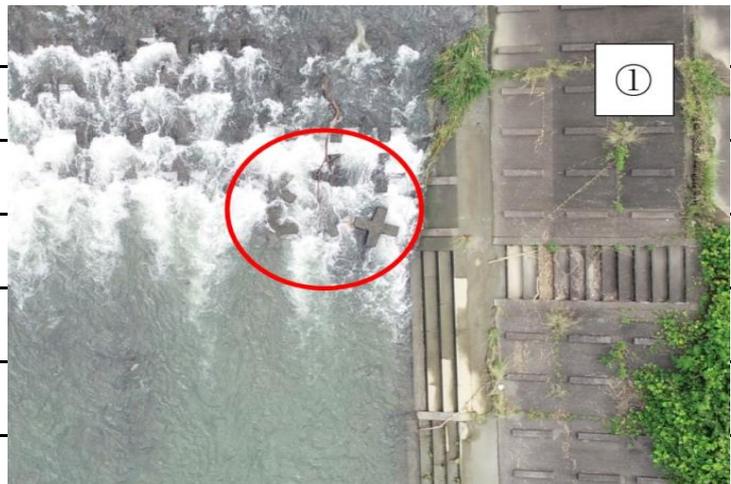
2. 護床ブロックのズレ (前項オルソ画像○数字カ所)

十字の護床ブロックが一部ズれているのがわかります。川上で右に河川が曲がっているため、左岸は水の流れが強くなりズレも発生しやすいのでしょうか。

ご指摘のとおりです。ブロックはズれていますが、河床は激しく洗掘されていないため、すぐさま河川管理上の支障はありません。河川管理に支障がない様に注視していきます。
