発生・発見日時 令和 4年 8月23日 11時 00分頃

菊川水系牛淵川 菊川との合流点より5.9km上流小松洗橋附近

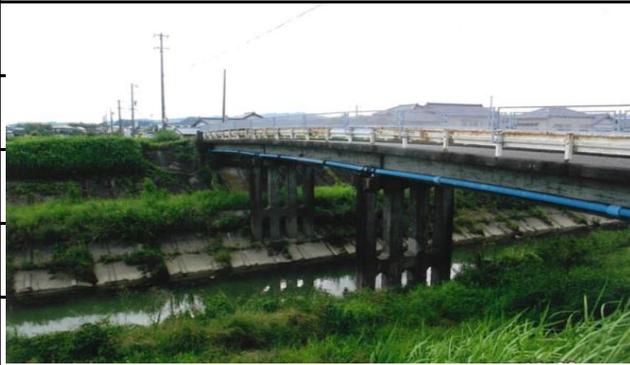
写真1

変わった名前の橋ですが、橋を支える橋脚も（写真1）の様に櫛状と珍しいです。

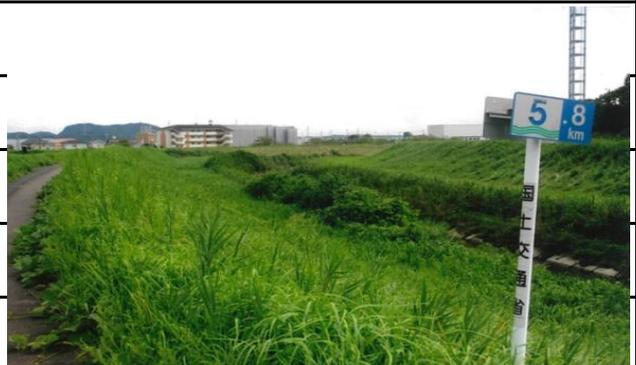
写真2

同橋より下流に赴くと丹野川や黒沢川が合流する地点に近付きますが、草がかなり繁茂しており、少々暑苦しく感じました。クズはもちろんネムの木も多く見られました（写真2）。

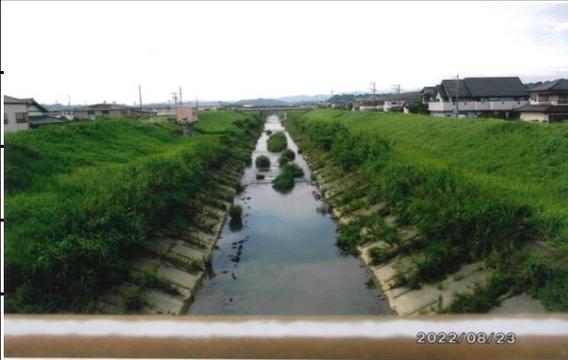
写真3

橋の北を臨むと、河道の中程に小島の様な草の茂りが有り、一寸した「松島」の様でした（写真3）。

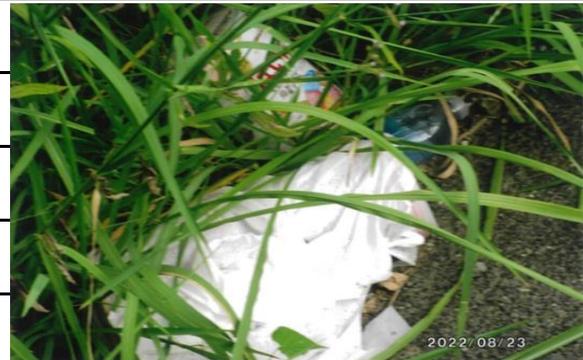
写真4

帰り際見ると橋の下に大きなゴミが放ってありました。急な斜面を降りた跡もあり、危険でもあるので、ゴミ捨て禁止の看板や人の入れない柵を設けたら、と思います（写真4）。

不法投棄が多い箇所については、注意喚起看板設置等を行っています。
