発生・発見日時 令和 5年 1月19日 12時 00分頃

菊川水系牛淵川 菊川との合流点より上流5.5km黒沢樋門附近

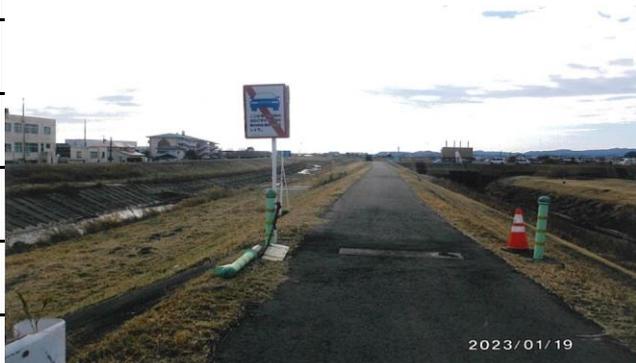
写真1

(写真1)は、明治橋より同樋門を臨んだものです。左手の丹野川が、水量が減り瀨切れの様になっています。樋門の周りでは、工事が続いており、重機や関係車両が見られます。近付いてみると牛淵川右岸の法も工事中で、堤内側からポンプで水を吸上げていました(写真2)。

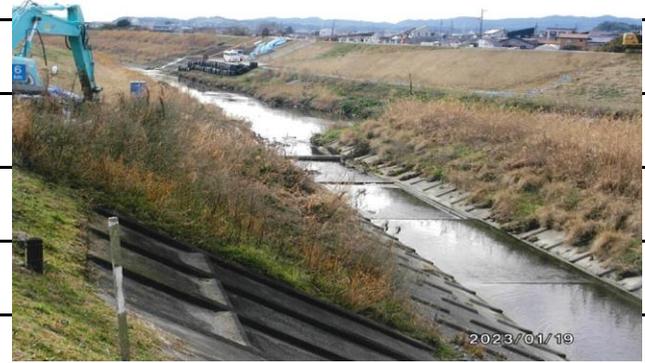
写真2

左岸樋門の周りの工事は床止工の本体部からの漏水対策工を行っています。右岸側は樋管の無動力化の工を行っています。

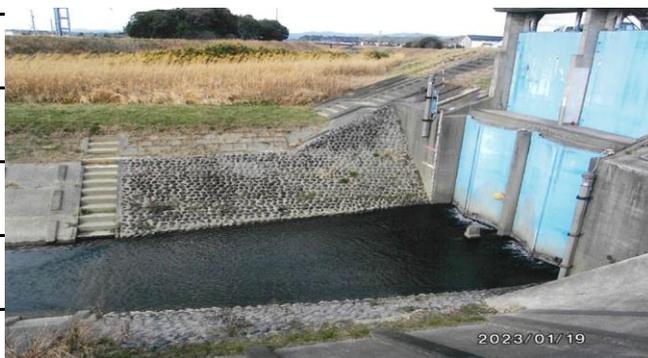
写真3

冬期と云うことで、降水も少なく、黒沢樋門の閉じた扉からは、水が静かに流れていました(写真3)。

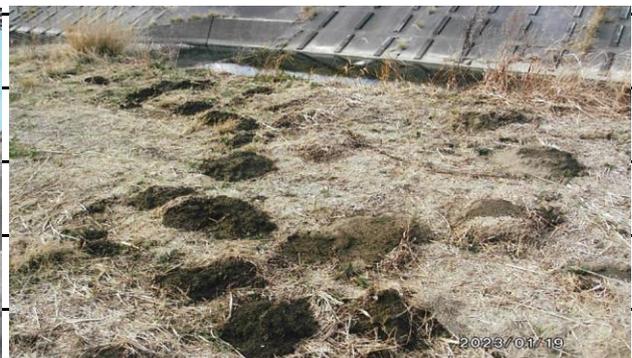
写真4

帰り際、明治橋から見ると以前、新川橋あたりで見かけたモグラくんの穴(巣)が列を成していました(写真4)。堤外地が崩れないか、と少し心配でした。

モグラの穴については、河川巡視等での注視して参ります。
