発生・発見日時 令和 5年 3月22日 12時 00分頃

菊川水系牛淵川 菊川との合流点より上流5.5km黒沢樋門附近

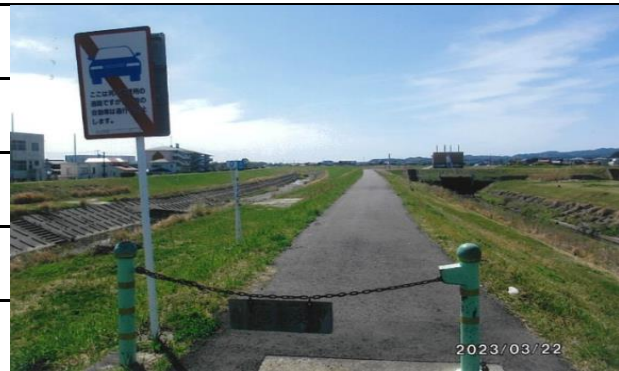
写真1

麗らかな日中で、散歩するには良い具合です。写真1は明治橋付近から樋門側を見た所です。

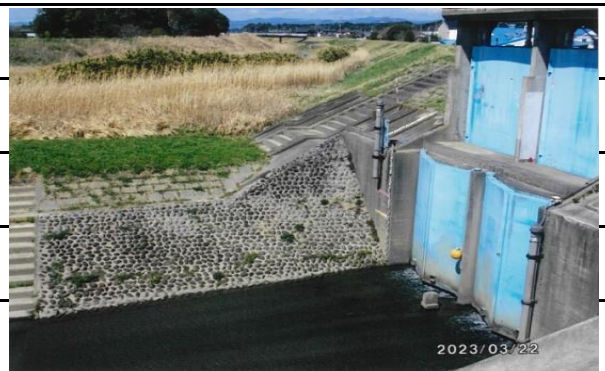
写真2

写真2は同樋門を西から臨んだもので、扉が少し開いており、水が意外と強く奔出していました。もう少し西へ行くと牛淵川と黒沢川との合流点です。牛淵川右岸には菜の花が咲き繁り、季節の移ろいを感じさせます。また、牛淵川河道中にも段差が有るものと驚きました(写真3)。

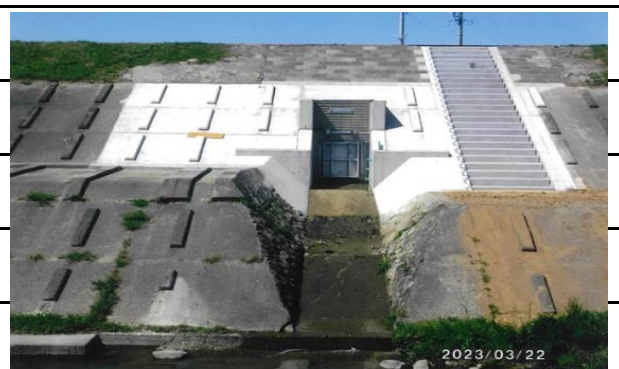
写真4

写真4は先々月書きました樋管の工事完成具合です。法コンクリートの白さも相俟って綺麗に出来ていました。ただ、この樋管は、下平川「悪水」樋管と云うことですが、ネーミングはいい?と思う次第でした。
