発生・発見日時 令和 5年 7月 25日 13時 00分頃

菊川水系牛淵川 菊川との合流点上流5.6～黒沢樋門付近

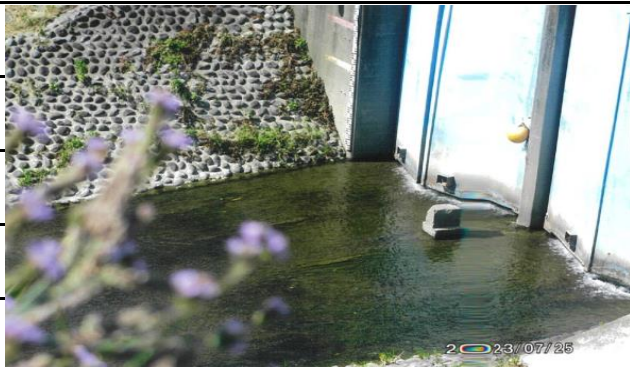
写真1

写真1は、同樋門より西側です。少し開いた門扉から水がサラサラと流れ出ています。左手の紫の小花が綺麗でした。

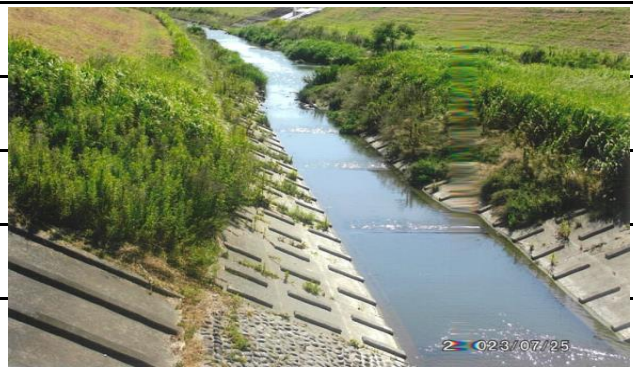
写真2

樋門からの水は、河道内の段差を流れ落ちたら牛淵川へと合流していきました（写真2）。

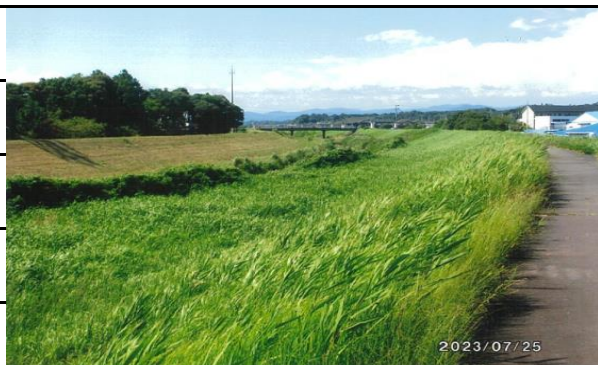
写真3

写真3は、樋門より北、牛淵川上流を見たものです。同川右岸は、丹野川側と同じく、草が刈られていましたが、左岸は、未だ草が繁茂しままでした。ただ、本日は風が強くて心地良く、草のなびくのは爽快でもありました。

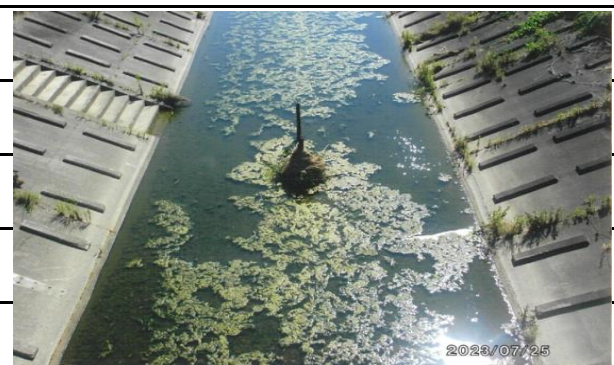
写真4

写真4は、お隣り丹野川の具合です。最近、降水が少なく、水草が広がっています。多過ぎる雨は問題ですが、もう少し「おしめり（雨）」が欲しい所です。
