発生・発見日時 令和 5年 9月 20日 11時 00分頃

菊川水系牛淵川 菊川との合流点上流4.6鷹匠橋付近

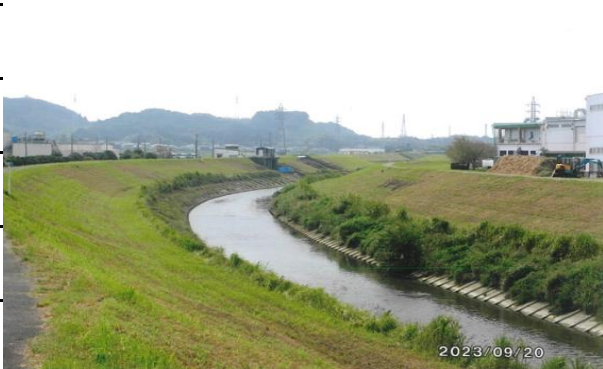
写真1

写真1は、同橋より南で、左右岸共草が綺麗に刈られ、右側には、刈った草の大きな山が見られます。

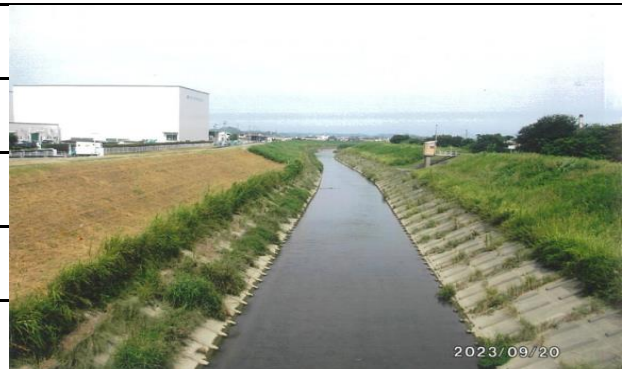
写真2

写真2は、北側で、右岸のみ刈ってあります。近いうちに更に北側へ、また、左岸も刈ると思われれます。その右岸側にヒガン花が幾輪か咲いていました。今年は猛暑ということで、咲くのが遅れているらしいですが、その様に感じられました（写真3）。

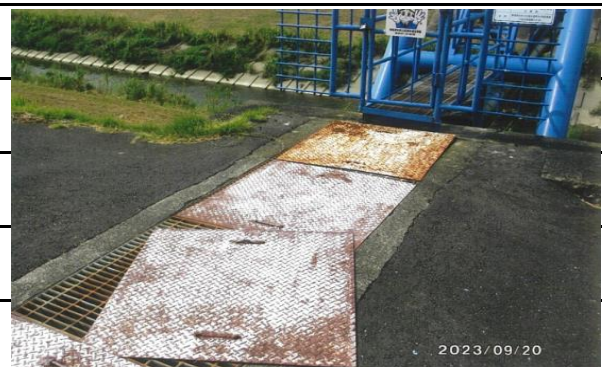
写真4

写真4ですが、同橋南の牛淵川水道管上グレーチングのカバーですが、一部留め金が外れずれています。事故の元になりかねないので、早晩に直した方が良いでしょう。

占有者へ連絡したところ、担当者がすぐに現地確認を行い、鉄板を回収しました。今後、修繕予定とのことです。
