発生・発見日時      令和   6年   7月23日      13時00分頃

菊川水系牛淵川      菊川との合流点上流5.5 km   黒沢樋門付近

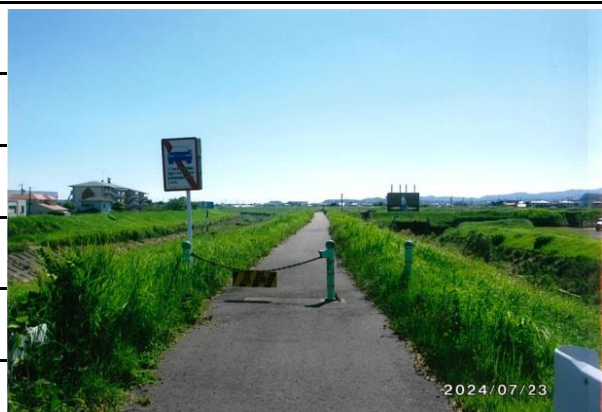
写真－①

連日、酷暑が続き、当樋門附近も快晴の下、日差しも強かったです。（写真－①は東より望む）  
ただ、風も強く過ごし易くもありました。

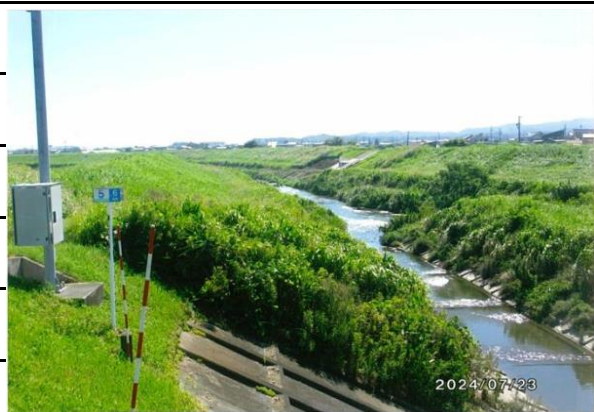
写真－②

先日刈った法面の草も、“順調”に育っていました（写真－②）。雨が少ないので、樋門から  
洩れ出る水も少な目でした（写真－③）。それにしても、空が青いです！

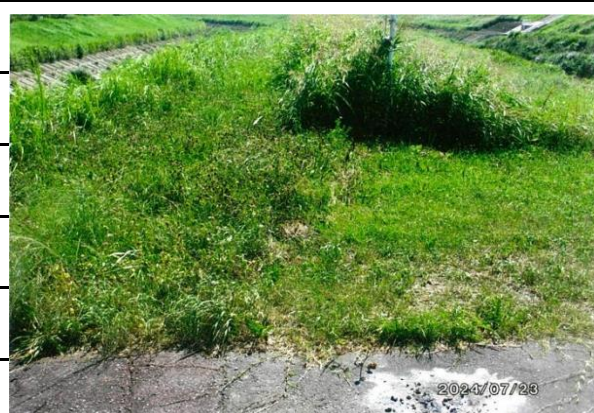
写真－④

丹野川との間の道を行こうと思っていましたが、草の繁茂で到底無理でした。見ると、何か  
焼いた様な白い跡と炭の様なものが見られました。ボヤの元になり得ますので、やめたい所です  
（写真－④）。
