発生・発見日時 令和 7年 1月13日 13時00分頃

菊川水系牛淵川 菊川との合流点より5.5 km 左岸 黒沢樋門附近

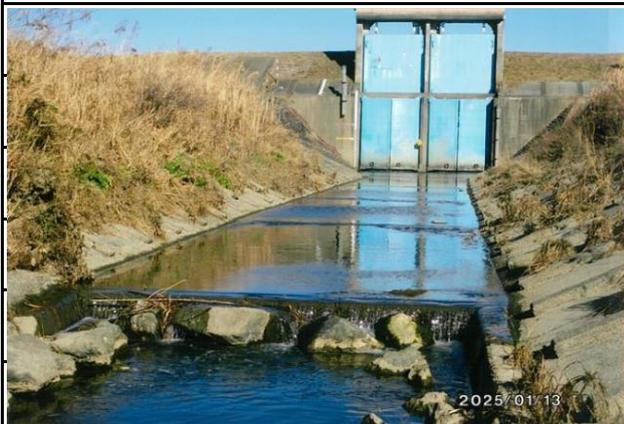
写真①

写真①は、同樋門を西から見たものです。河道の中に意外と段差のあるのが見えます。

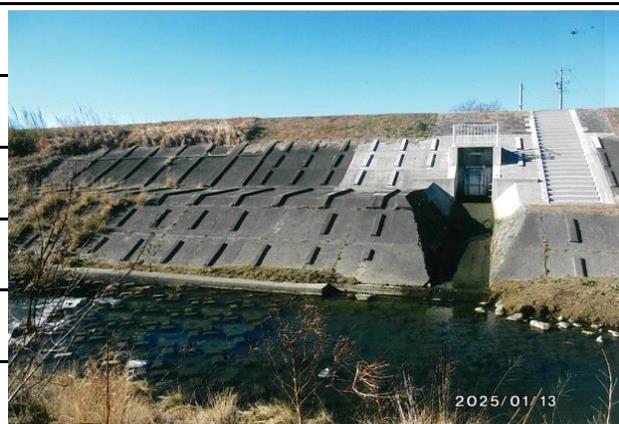
写真②

樋門の西には、下平川悪水樋管があり、水がチョロチョロと流れ出ていました（写真②）。

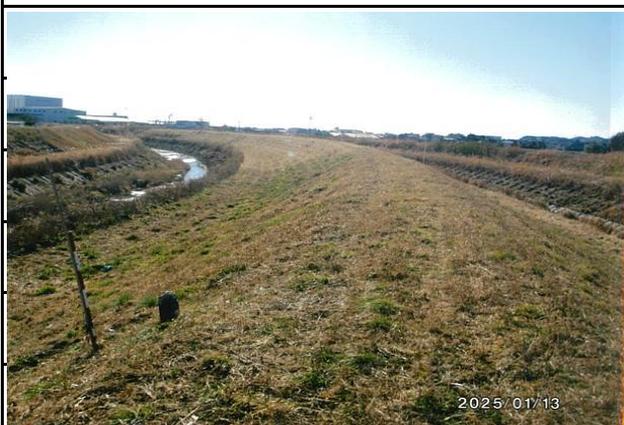
写真③

写真③は、丹野川との間の堤です。草が刈られスッキリとし、滑らかにカーブを描いていました。

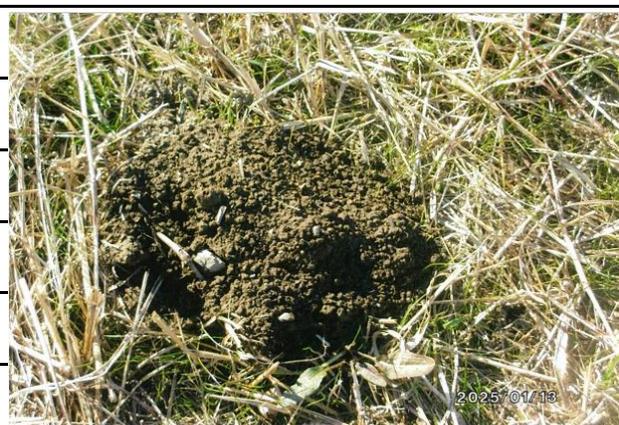
写真④

帰り際、堤外地地面を見ると、モグラさんの家が見られ、更によく見ると、周りにも結構な数がありました（写真④）。堤体に影響が無い模様。また、今年も一年穏やかであります様にと
思う所でした。
