発生・発見日時 令和 7年 7月12日 15時00分頃

菊川水系牛淵川 菊川との合流点上流8.4km 奈良野橋付近

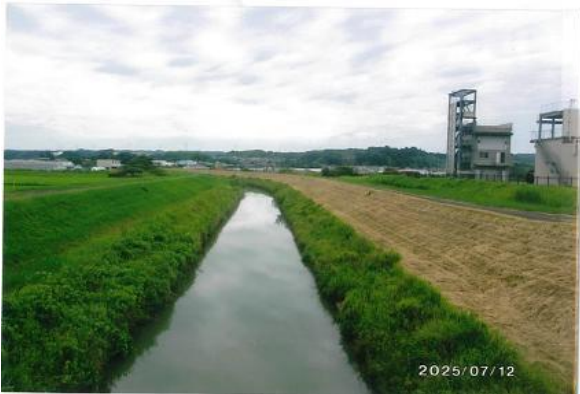
写真①

写真①は奈良野橋より上流（東側）を臨んだものです。同気流のためか曇り気味です。

左岸が綺麗に刈ってありました（右岸も宜しく！）

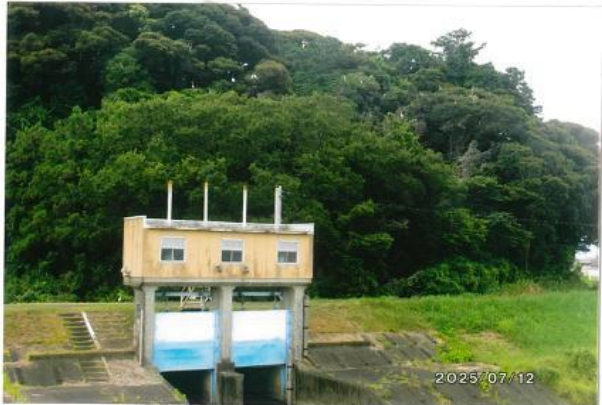
写真②

写真②は上平川第二樋管です。下流の堰が閉じているようで、湛水状態でした。

よく見ると、右上の木々に白いものがありますが、例年の如くサギ達が営業しており、時々、鳴き声を上げていました。写真③は拡大したのですが、下の葉が白くなっています。

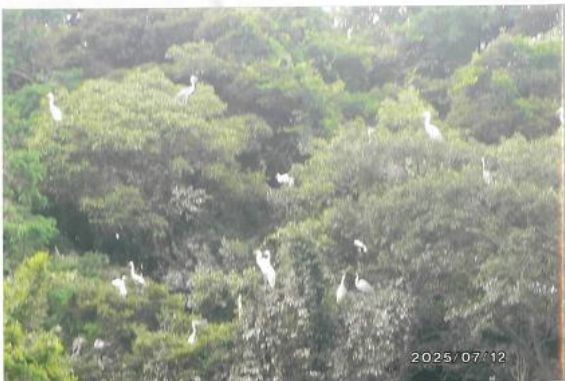
写真③

糞がかかったか、枯れたのでしょうか。

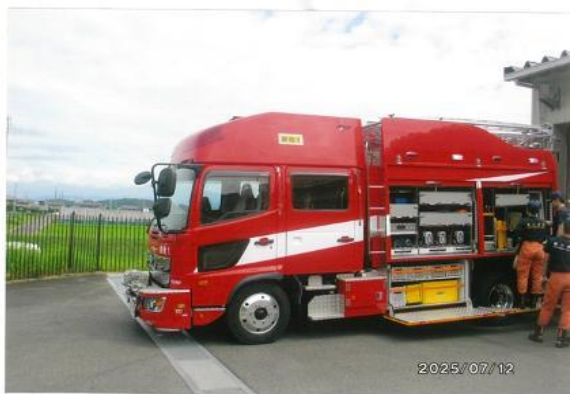
写真④

帰り際、消防署の方が作業をしていたので、一枚撮らせて貰いました。発災の折は、迅速に行動していただきたいが何より今年も災害のないことを望む所でした（写真④）
