発生・発見日時 令和 7年 8月21日 13時00分頃

菊川水系牛淵川 菊川との合流点上流2.3km 高橋付近

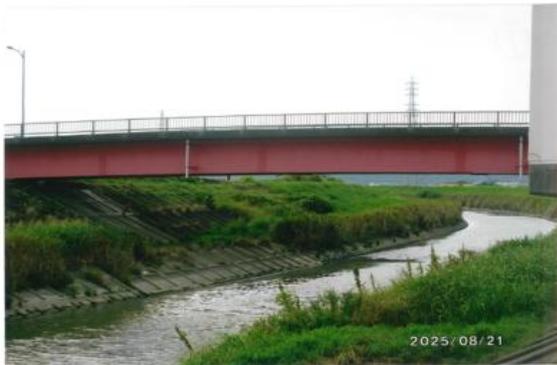
写真①

写真①は同橋を上流側から臨んだものです。少しくすんだ赤色の橋で、その先で牛淵川は滑らかに湾曲しています。

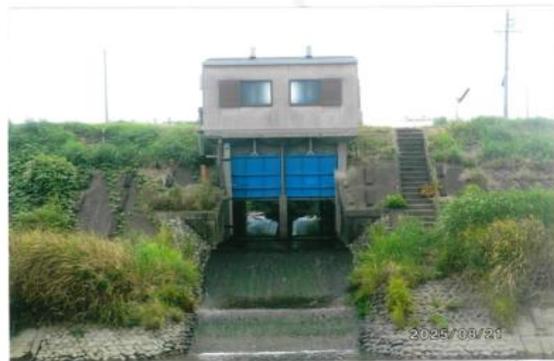
写真②

写真②は拾田排水樋管です。門扉は全開で水がちょろちょろと流れ出ていました。

台風の大水の時等では、半分位水没することもあります。

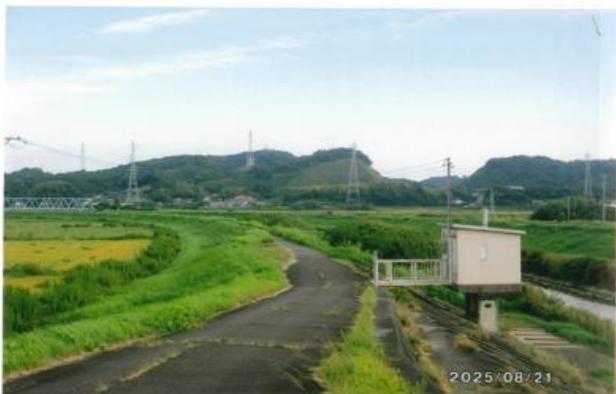
写真③

写真③は、②を撮った位置に近い高橋樋管と牛淵川上流川です。矢張り、滑らかにカーブしています。治水事業の賜物です。

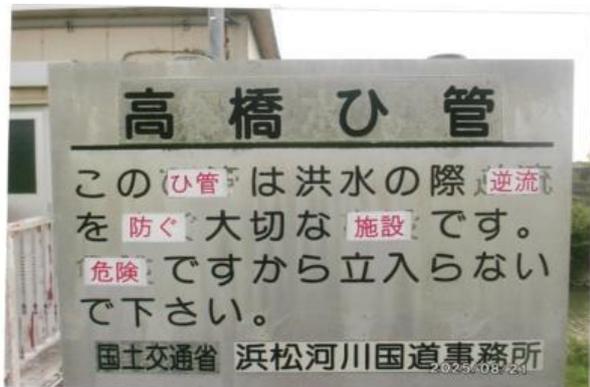
写真④

帰り際見ると、高橋樋管の看板の文字が赤字に直されている箇所があり、黒字だけより目立つな、と思いました。また、今年も台風シーズンが近いですが、
