発生・発見日時 令和 7年 9月10日 11時00分頃

菊川水系牛淵川 丹野川で牛淵川との合流点上流1.5km赤土新橋付近

本日は牛淵川の支流の丹野川からです。

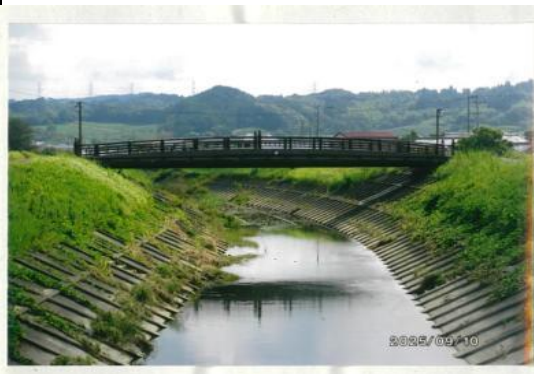
写真-①

写真-①は、赤土橋から東の歩道の橋、赤土新橋を臨んだものです。背景の山は牧之原です。

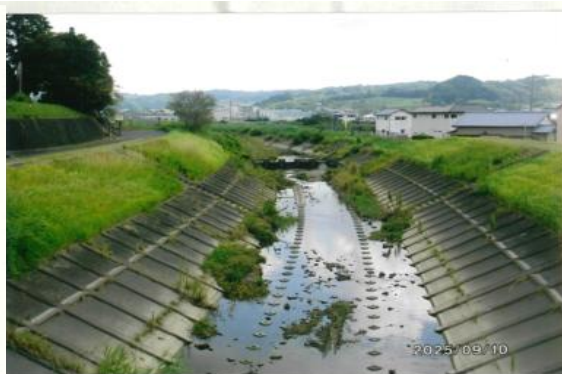
写真-②

新橋から東（上流）は、少し左にカーブしています。河道中の水制ブロックが同じようなカーブを描いて続いています（写真-②）。

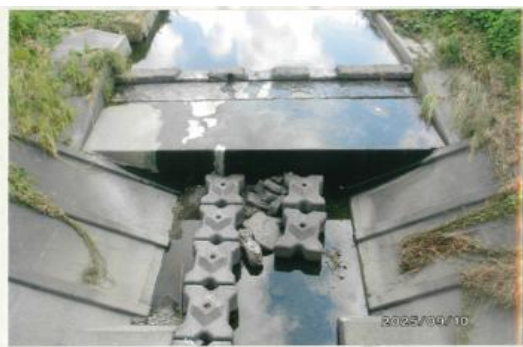
写真-③

同橋から直下を見ると、一際大きな「X字」型の水制ブロックと、段差が見られます。

あまり見たことがないので、発見物でした（写真-③）。

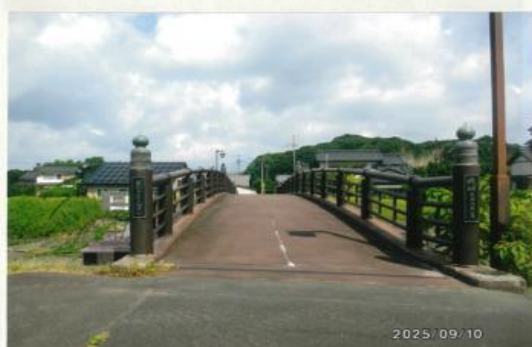
写真-④

写真-④は南から見たものです。

写真の中の河道に蒿や草木の流れた跡があります。先日の牧之原市等に災害を起こした台風の出水と思われます。今後、災害のないよう、また被災された地域の復興を祈ります。
