発生・発見日時		令和7年11月1日～11月30日	
菊川水系	菊川	左右岸	11.4km～17.6km付近
内 容		牛湫川の以前の越水箇所と、菊川河川の崩落個所の現状	
全国ニュースで放映、越水箇所は堰堤が整備されました。尚河川に葦が生え水流の妨げている

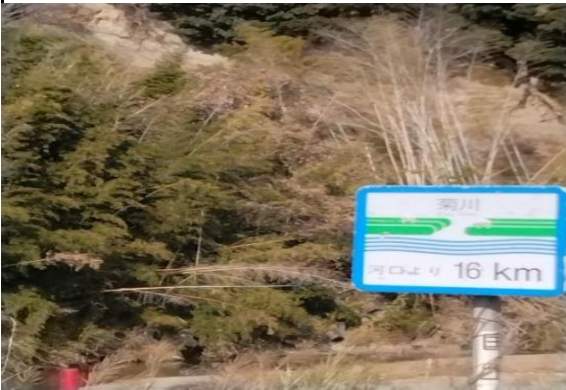
菊川河川右岸、民地崩落が進み山肌が現れ竹藪と土砂が川に少し流れ始めた。
