発生・発見日時 令和7年11月11日 13時00分頃

菊川水系牛淵川 菊川との合流点上流5.7km位、黒沢樋門附近

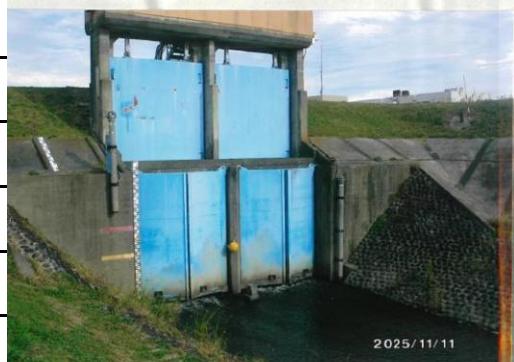
写真-①

写真-①は、同樋門西側からです。先日の久し振りの雨の為か、意外と水が有り、扉下

周りで白波が立っています。

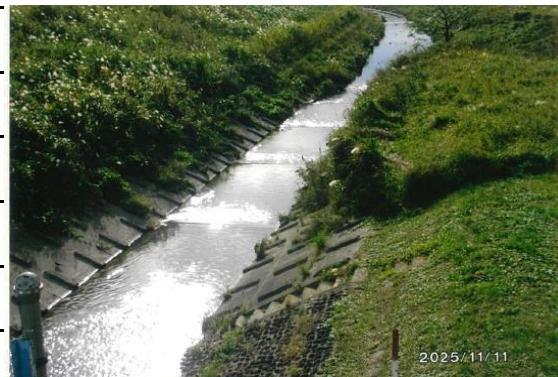
写真-②

樋門から西、手渕川本流迄を臨在と陽の反射がまぶしく、また芒（ススキ）が

なびいていました。

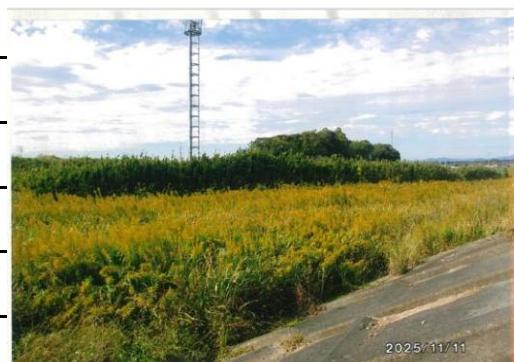
写真-③

各所、草刈りを施している様ですが、同樋門の特に北側堤外地や丹野川との間の堤は未だ草が

繁茂しており、セイタカアワダチソウで黄色いじゅうたんの様です。（写真-③）

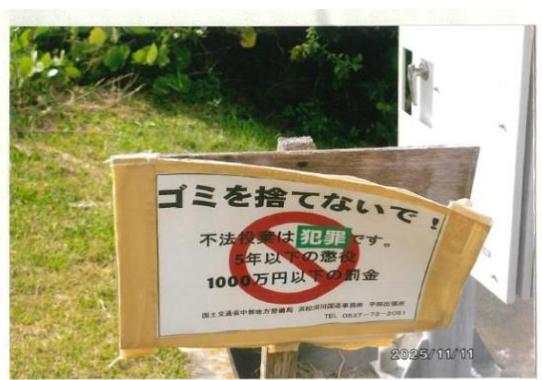
写真-④

帰り際見ると“ゴミを捨てるな”の看板が剥がれています。風で飛んで行きそうなので

金属製のものに換えた方が良いと思います。（写真-④）

看板については再貼付をいたしました。
