| 発生・発見日時 令和 8年 6月 23日 | |
| 菊川水系牛淵川 菊川との合流点上流5.6km 黒沢樋門附近 | |

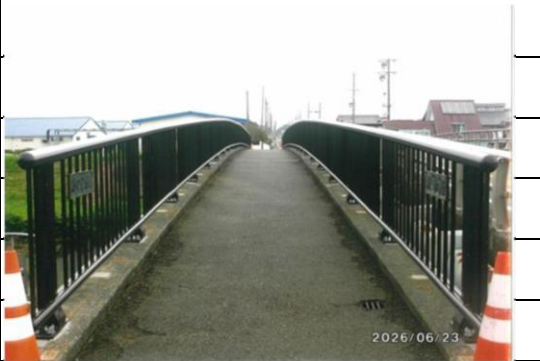
| 写真-① | 写真-② |

| 今月は、黒沢樋門附近からです。4月のレポートでは、塗装工事中の丹野川にかかった明治橋 | |
| もすっかり黒く塗られ、立派に仕上がっていました。（写真-①） | |

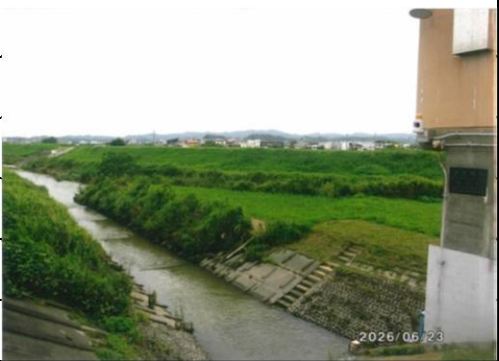
| 丹野川と黒沢川との間の堤を西に行くと黒沢樋門です。樋門から西を見ると所々草を | |
| 刈った様子ですが、矢張り草木の繁茂が目立ちます。（写真-②） | |

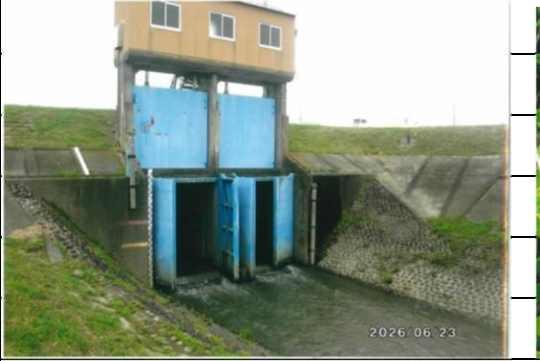
| 写真-③ | 写真-④ |

| 写真-③は、同樋門を西から臨んだものです。先日の雨で普段より多目に水が吐出して | |
| いました。向かって右の扉が開きが悪いようですが、何故でしょう。 | |
| 写真-③のフラップ式の扉は、本川と支川の水位差によって自動的に開閉する構造です。右側の扉は撮影時には全開していませんでしたが、点検により正常に作動することを確認しています。 | |

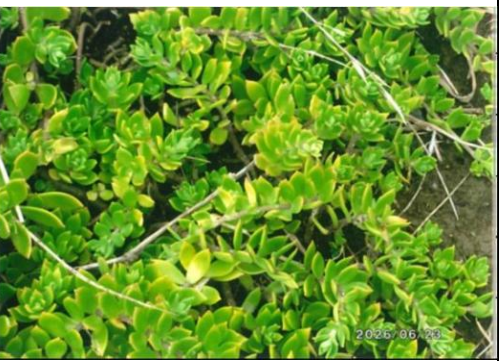
| 帰り、階段に緑の茂りがあったので見た所、葉は小さいがぶ厚い植物が広がっていました。 | |
| 多肉植物の一種でしょうか。 | |
