| <p>天 竜 川 左岸 3.3km 掛塚橋交差点の北側付近</p> |

天 竜 川 左岸 0.8km 竜洋排水ひ管の北側

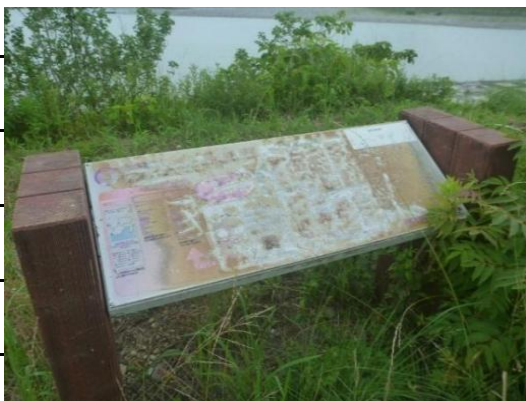
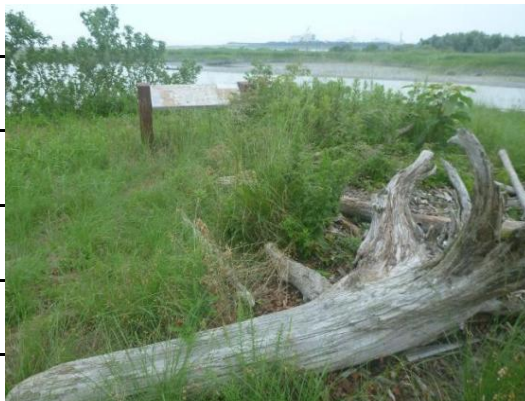
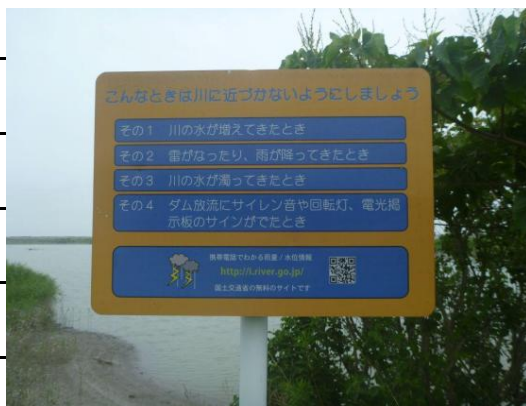
天竜川左岸 竜洋排水ひ管施設の北側付近に設置してある案内板は、経年劣化により内容が全く

読めない状況にあります。案内板の周囲は大きな流木もあり、周囲は雑草に覆われています。

また、河川の危険について伝える看板が周辺に数か所設置されていますが、紹介されている

国土交通省の無料サイト(携帯電話でわかる雨量/水位情報)のリンク先が切れており、情報入手

出来ないようです。情報提供は大切であり人命にも関わる事なので、確認をお願いします。

現地確認のうえ、必要に応じて適切に対応いたします。  
なお、看板に載せていますQRコードは更新を行いました。
