菊川水系 菊川 左右岸 12.0km～16.6km付近

内容 除草状況と河川法面の状況

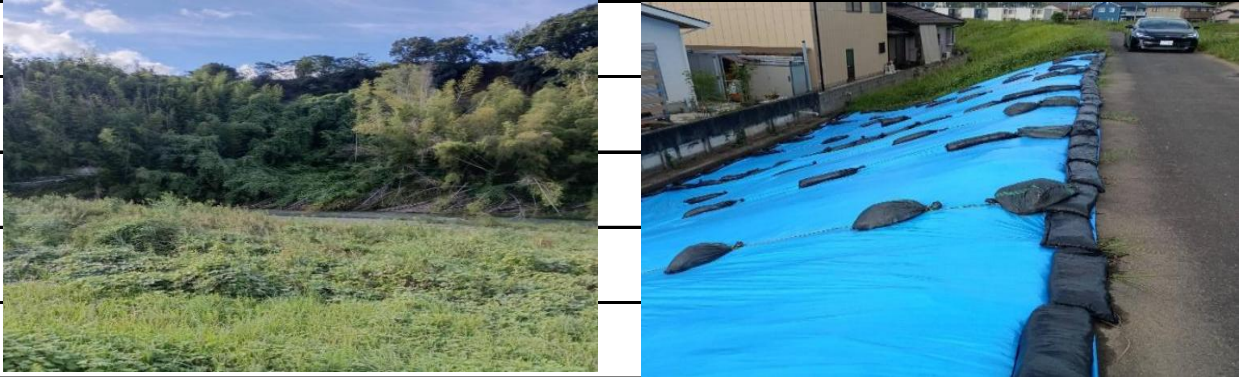
- ① 16.0キロ右岸竹藪の崩落
- ② 14.8キロ右岸法面ブルーシート保護

- ① 上部の民有地の茶畑から少しづつ崩落が始まり竹藪が河川に被さってきている。  
今のところ竹と土砂で河川をふさがれていないが、日頃から注意が必要と思われる。。
- ② 春先に河川清掃で法面のゴミ拾いを行った際は以上はありませんでした。  
民家に隣接した法面が崩落の恐れがある為に予防措置としてブルーシートが10m掛けてある
- ③ 頭首工の水門上部は毎回ゴミが溜まりやすいが、今回は綺麗であった。
- ④ 菊川頭首工の横に大井川右岸用水の大きな看板が設置し有り、大井川用水の歴史と  
大井川用水の流域地図がわかりやすく表示されている。
