令和元年10月12日台風第19号に伴う 菊川流域の出水状況

令和2年1月17日

国土交通省 中部地方整備局
浜松河川国道事務所

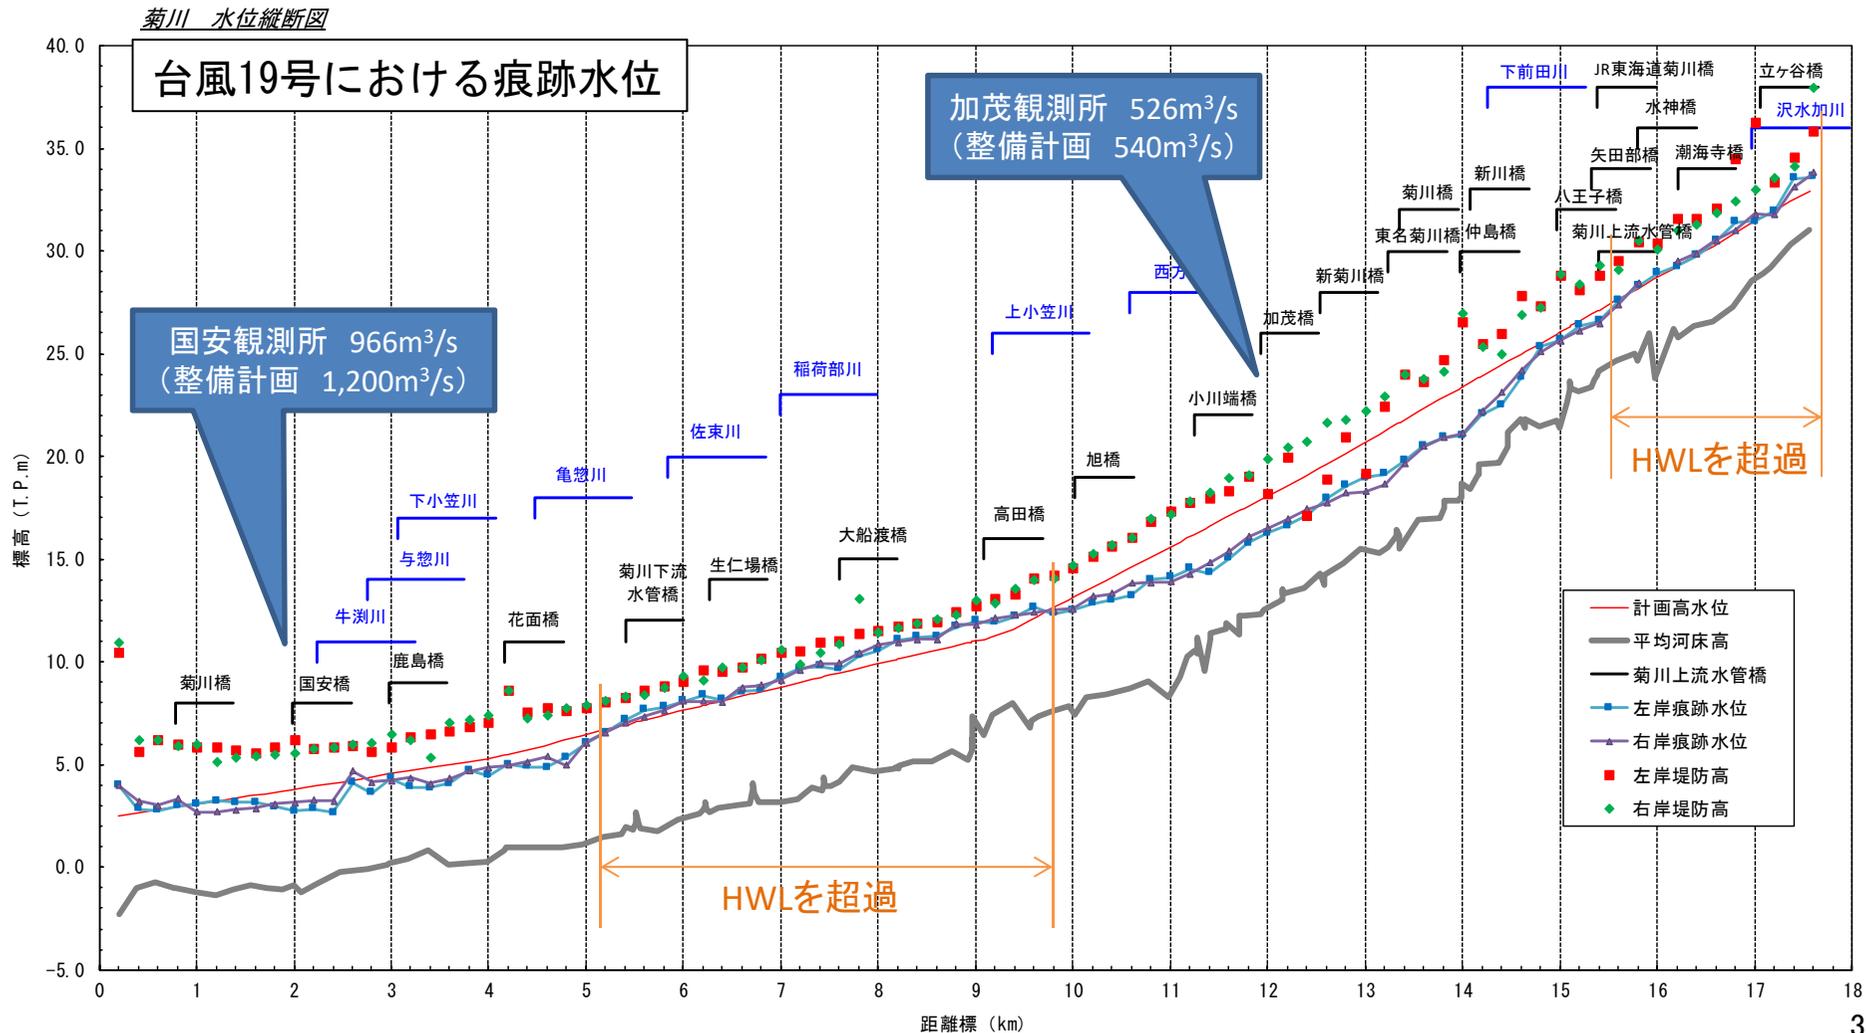
菊川15.0k左岸 内水による浸水

- 国安観測所のピーク流量は $966\text{m}^3/\text{s}$ (※) を記録し、整備計画流量 ($1,200\text{m}^3/\text{s}$) の8割程度となり、5.0~10.0k区間ではHWLを超過した
- 加茂観測所のピーク流量は $526\text{m}^3/\text{s}$ (※) を記録し、整備計画流量 ($540\text{m}^3/\text{s}$) とほぼ同程度の規模となり、15.6kより上流区間ではHWLを超過した

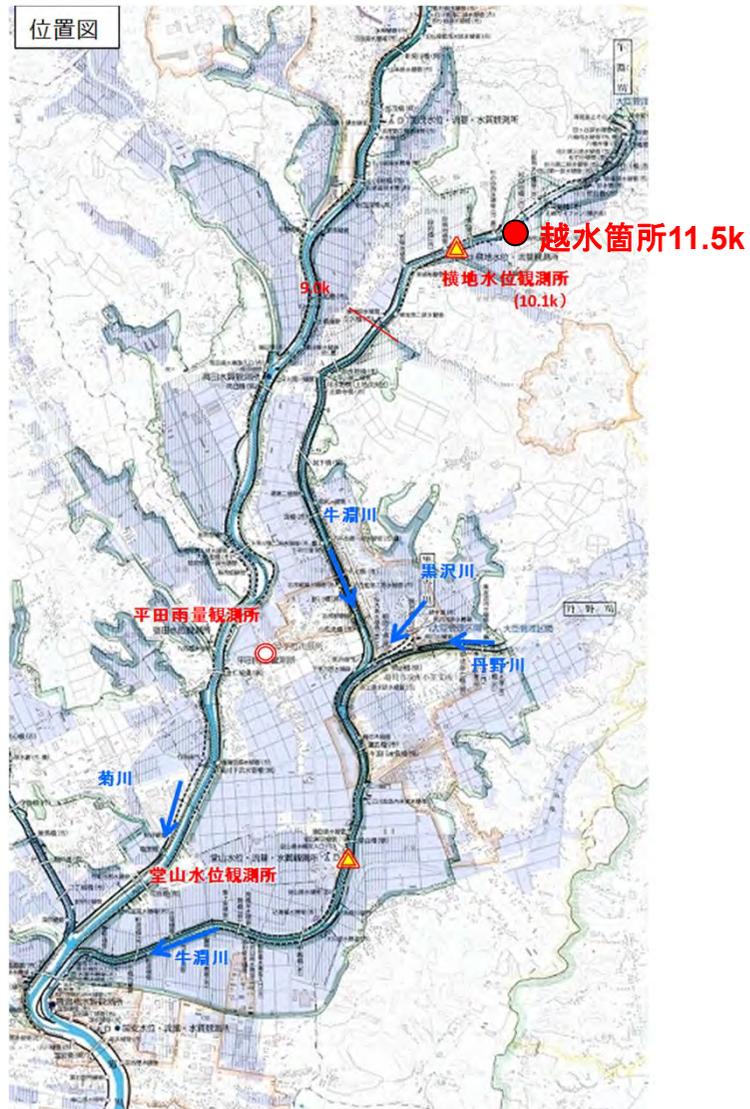
- 牛淵川11.5k左岸付近で越水による浸水 (約0.7ha) が発生した

菊川水系牛淵川の越水状況 (11.5k付近左岸)

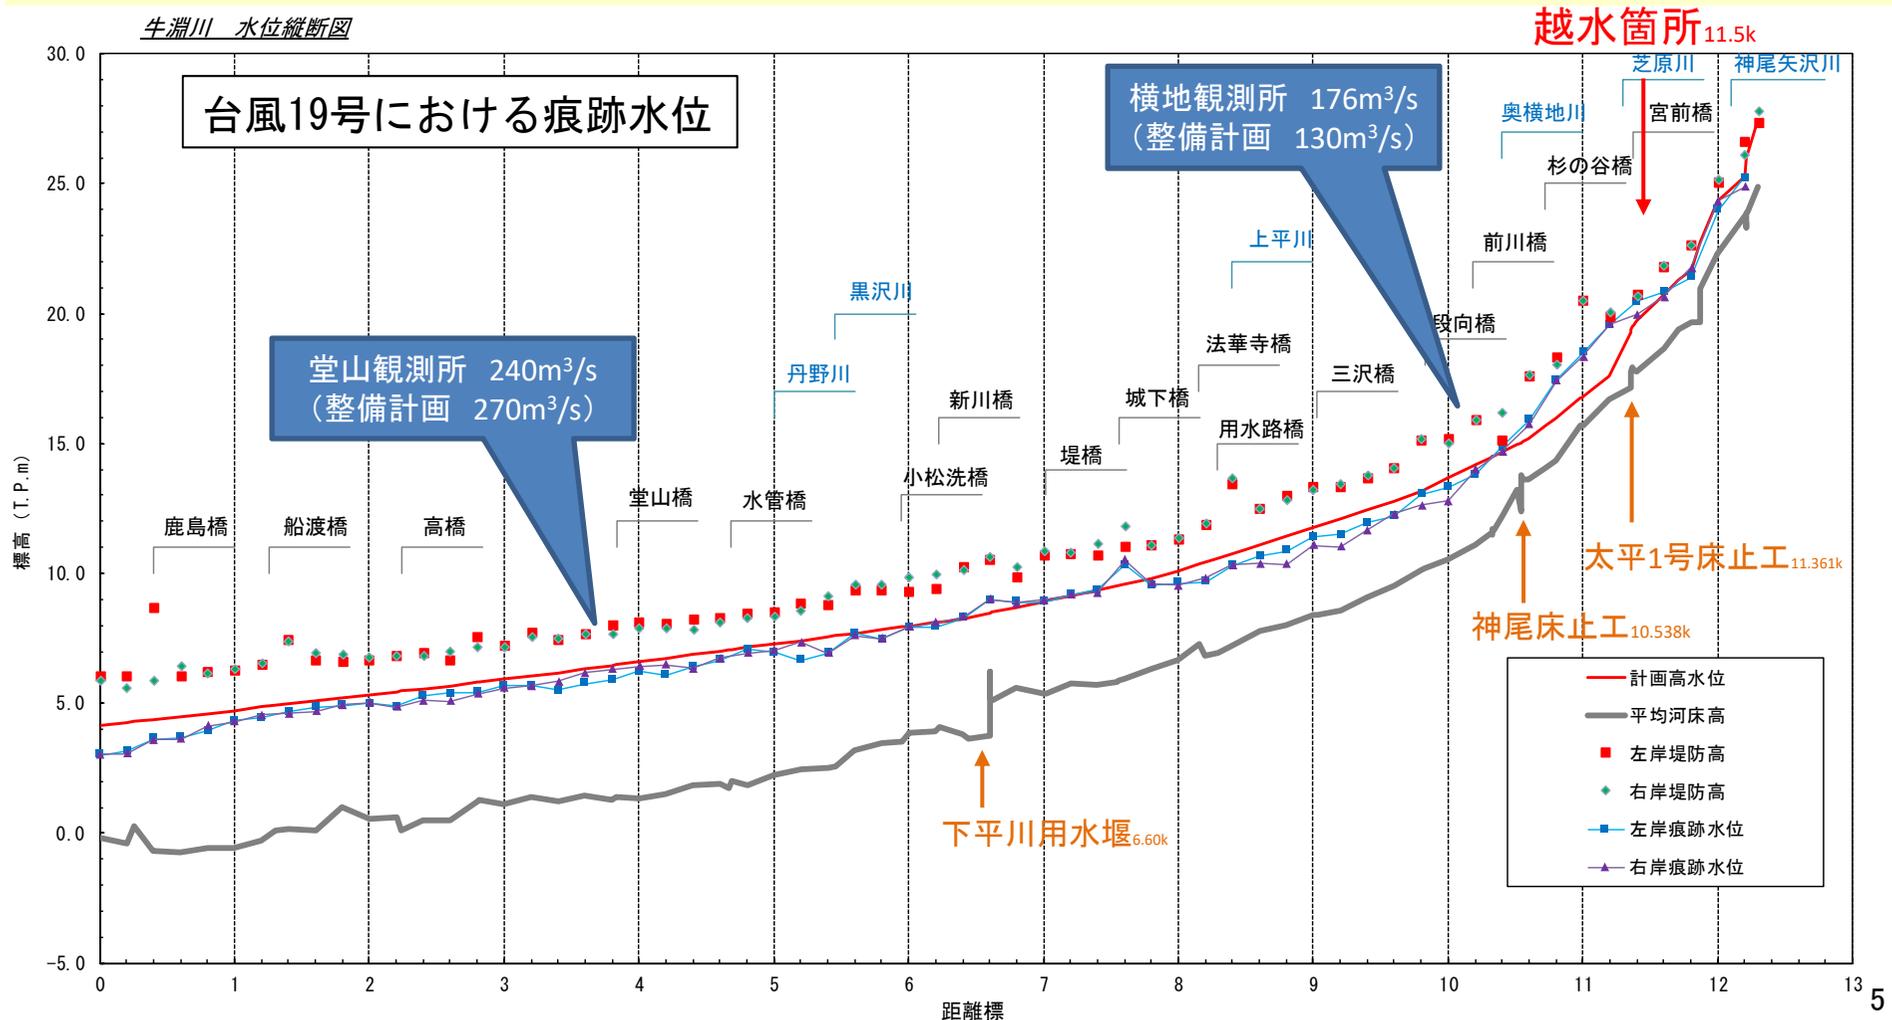
- 堂山水位観測所におけるピーク流量は $240\text{m}^3/\text{s}$ (※) を記録し、整備計画流量 ($270\text{m}^3/\text{s}$) とほぼ同程度となり、下平川用水堰 (6.6k) より上流では、HWLを上回る箇所がある
- 横地水位観測所におけるピーク流量は $176\text{m}^3/\text{s}$ (※) を記録し、整備計画流量 ($130\text{m}^3/\text{s}$) を大きく超過した
- 上流区間では、神尾床止め (10.5k付近) より上流区間では一連で流下能力が不足していることが影響し、11.5k左岸で越水が発生した

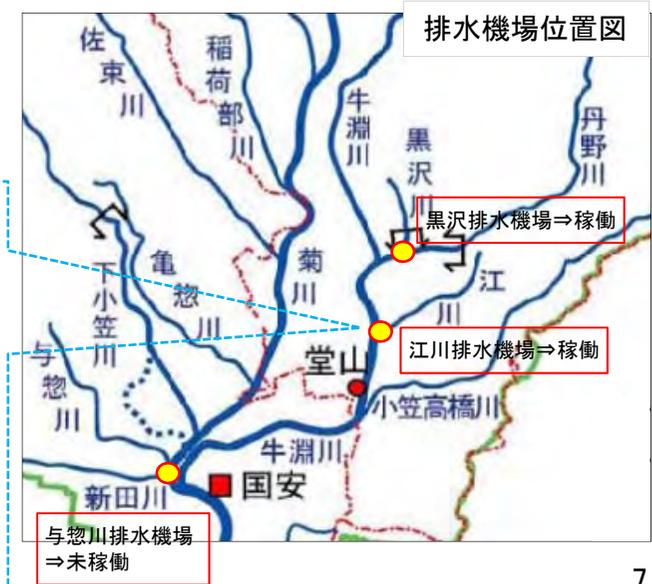
黒沢川排水機場および排水ポンプ車の稼働

- ・S56完成、S63ポンプ増強
- ・計画排水量 5m³/s
- ・ポンプ稼働 10/12 8:53~22:45
- ・総排水量 249,600m³

- ・排水ポンプ車1台
- ・排水能力 30m³/min
- ・ポンプ稼働 10/12 10:30~22:00
- ・総排水量 20,700m³

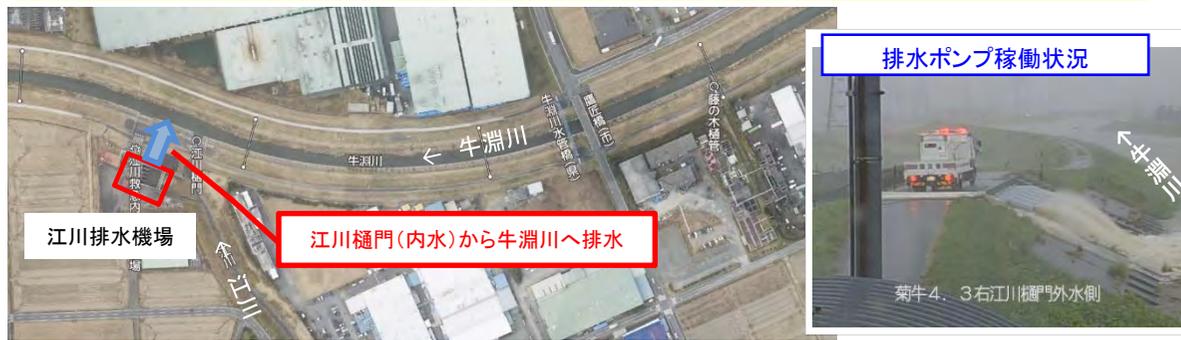
江川においても、排水機場、排水ポンプ車の稼働により、内水被害の軽減を図った
