# 河口砂州フラッシュ調査

令和4年9月14日

国土交通省 中部地方整備局  
浜松河川国道事務所

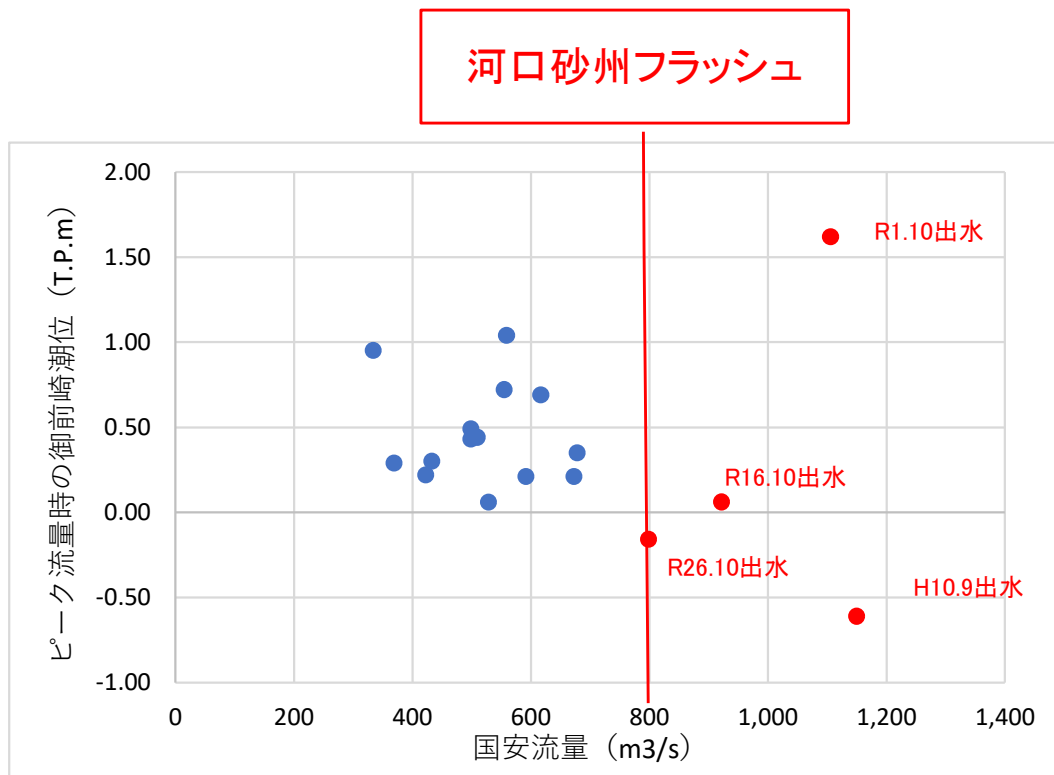
図 国安地点のピーク流量とピーク流量時の御前崎潮位の関係

- 中導流堤整備後のH9以降では、H10.9出水、H16.10出水、H26.10出水、R1.10出水の4洪水で確認で河口砂州のフラッシュが確認でき、いずれも国安地点流量が800m<sup>3</sup>/s超過の洪水であった。
- 国安地点のピーク流量とピーク流量時の潮位について相関関係を整理した結果、潮位の高い低いに関わらず、河川の流量が800m<sup>3</sup>/s規模を超えると、0.2k断面での河口砂州はフラッシュされる傾向にあるといえる。

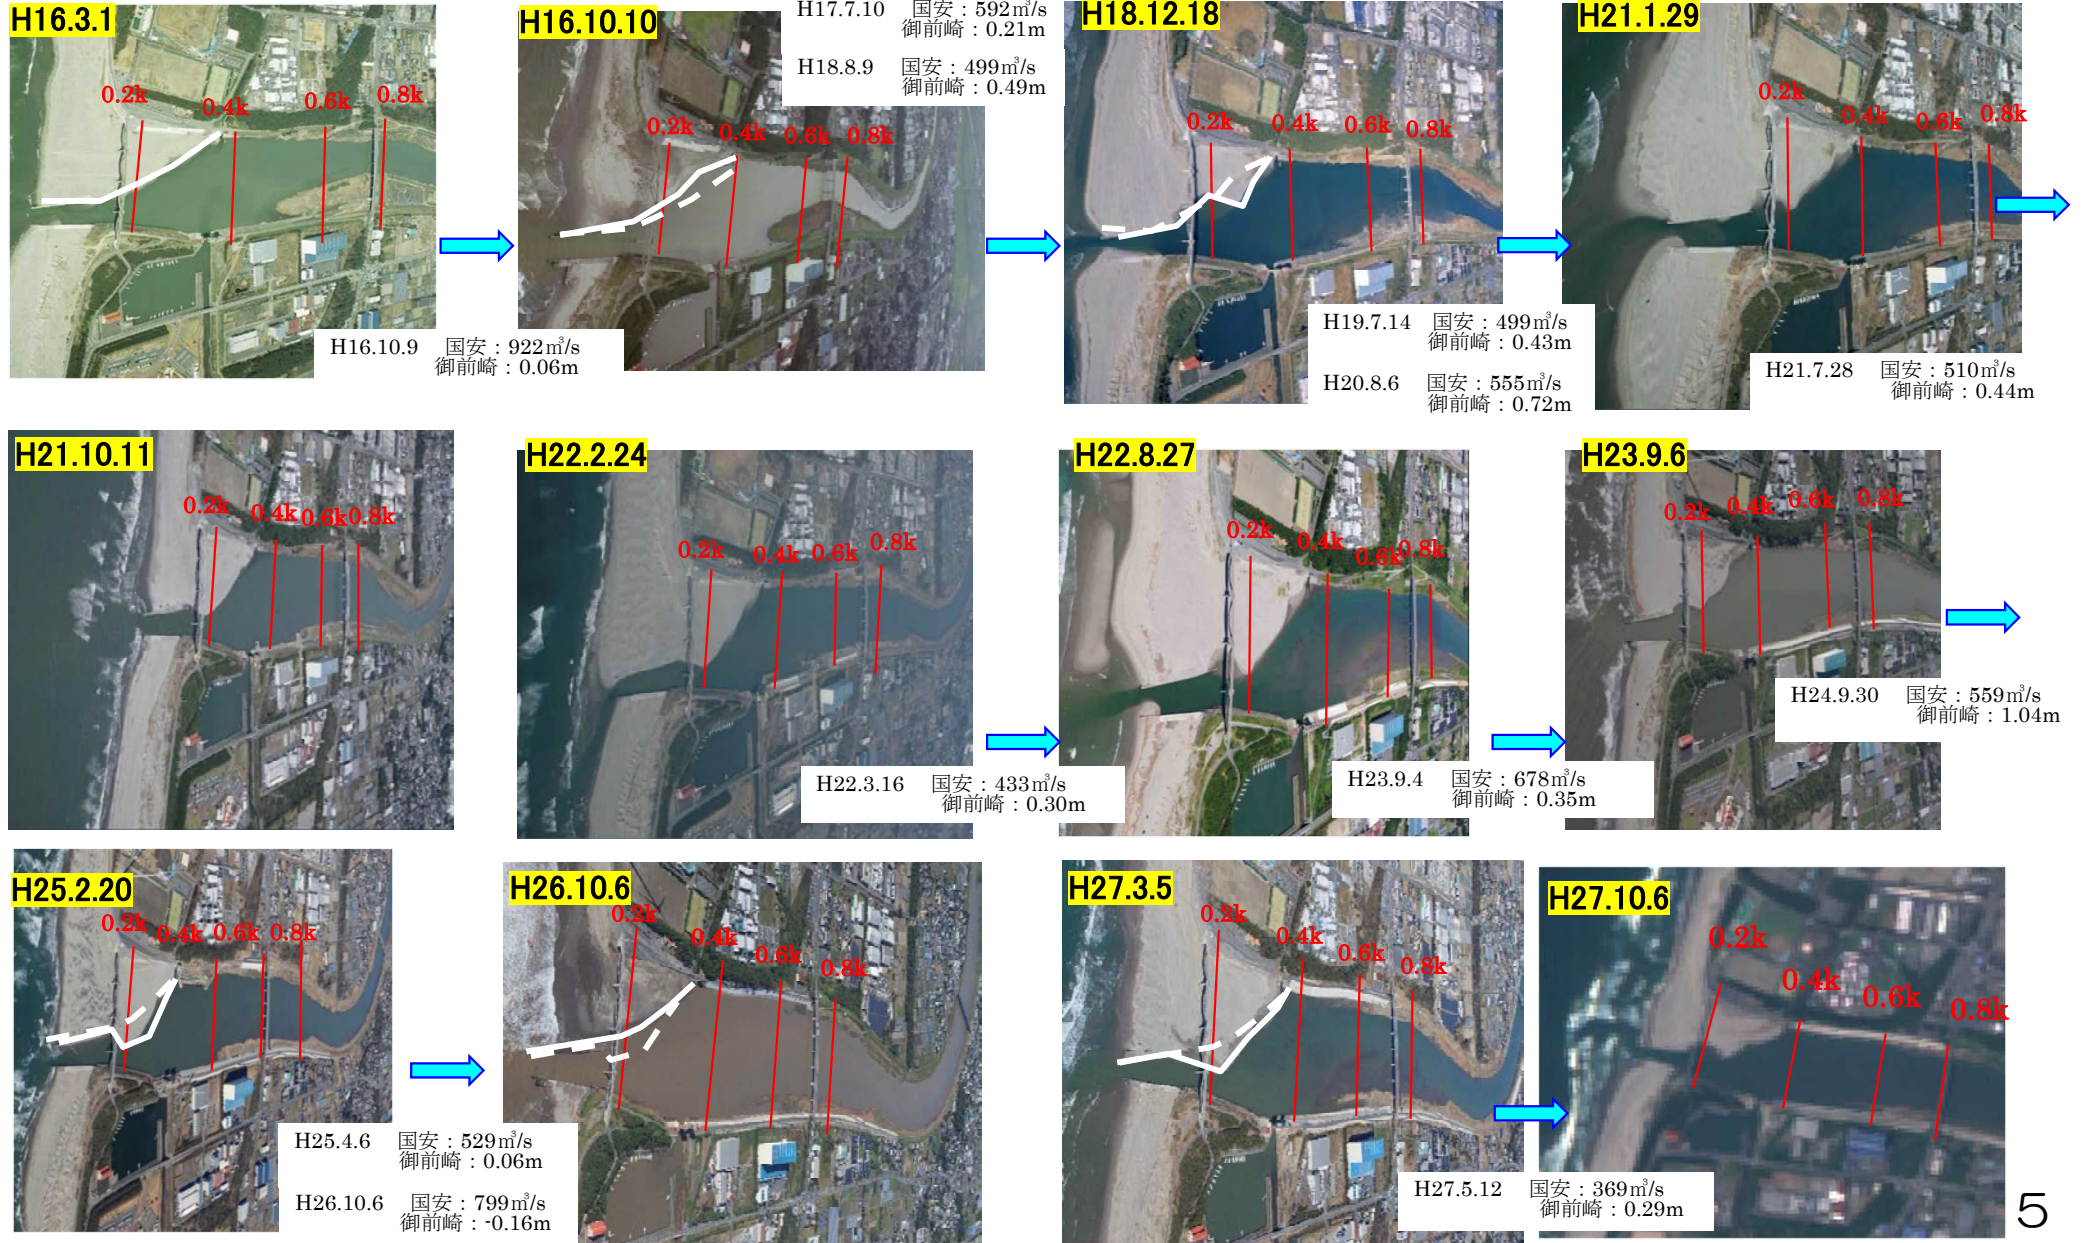
- 菊川の近年の河口砂州の状況について、衛星写真により整理した。
- 河口砂州H16～H27までの航空写真では、H16.10出水の0.2k付近、H26.10洪水の0.2k付近の砂州がフラッシュされ、その後元に戻っている状況が確認できた。

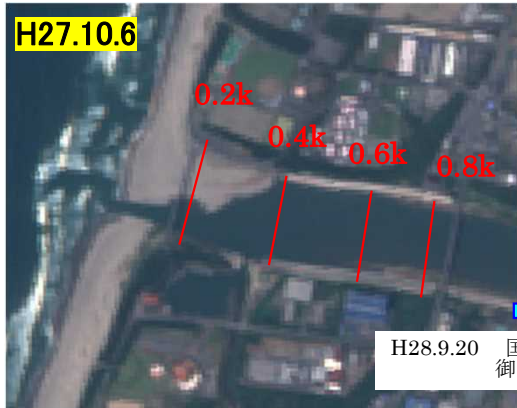
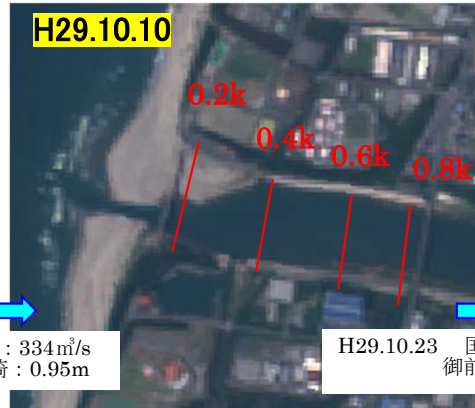
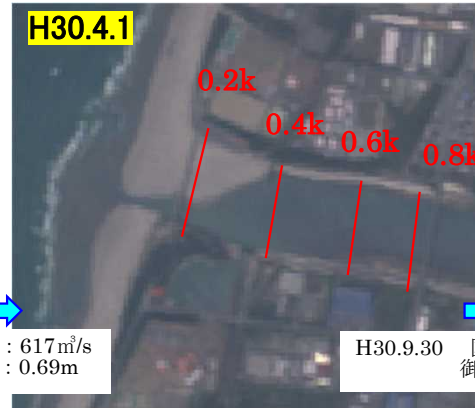
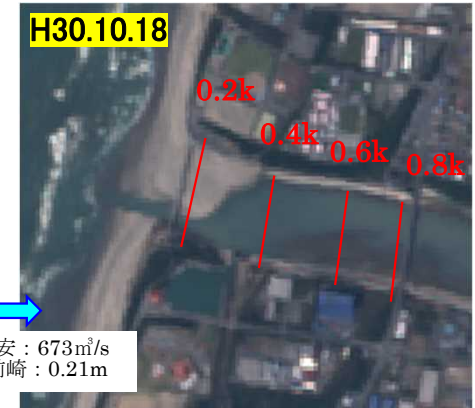
H28.9.20 国安：334m<sup>3</sup>/s  
御前崎：0.95m

H29.10.23 国安：617m<sup>3</sup>/s  
御前崎：0.69m

H30.9.30 国安：673m<sup>3</sup>/s  
御前崎：0.21m

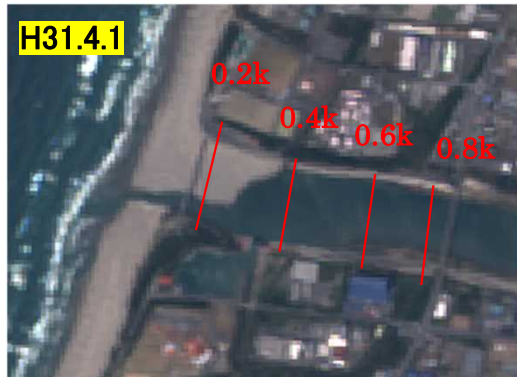
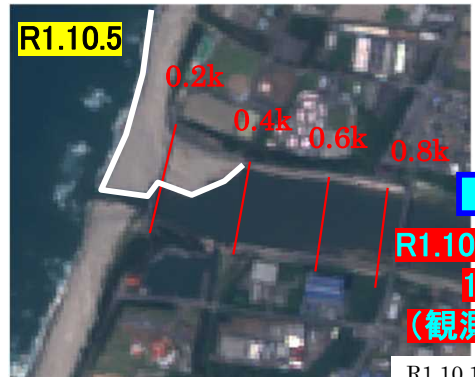
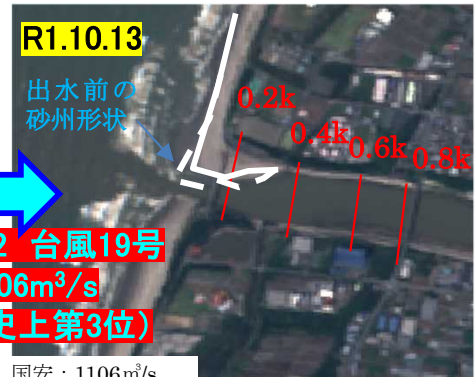
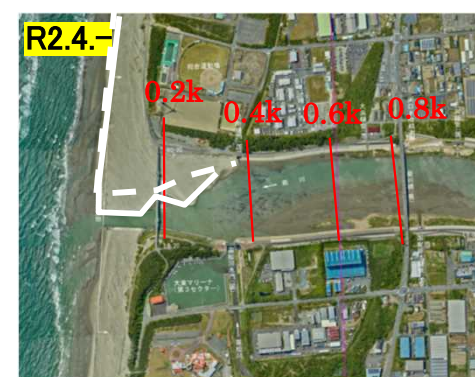
**R1.10.12 台風19号**  
**1,106m<sup>3</sup>/s**  
**(観測史上第3位)**

- 菊川の近年の河口砂州の状況について、衛星写真、航空写真により整理した。
- R1.10.12では、河口砂州が流心付近までフラッシュされ、その後元に戻っている状況が確認できた。

R1.10.12 国安：1106m<sup>3</sup>/s  
御前崎：1.62m

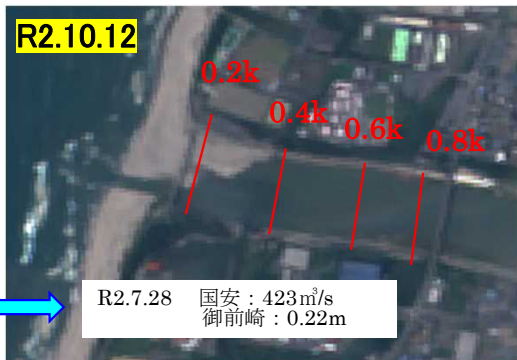
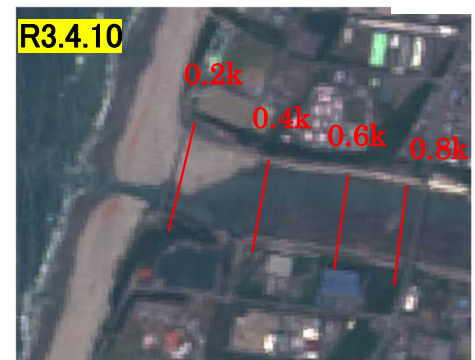
R2.7.28 国安：423m<sup>3</sup>/s  
御前崎：0.22m

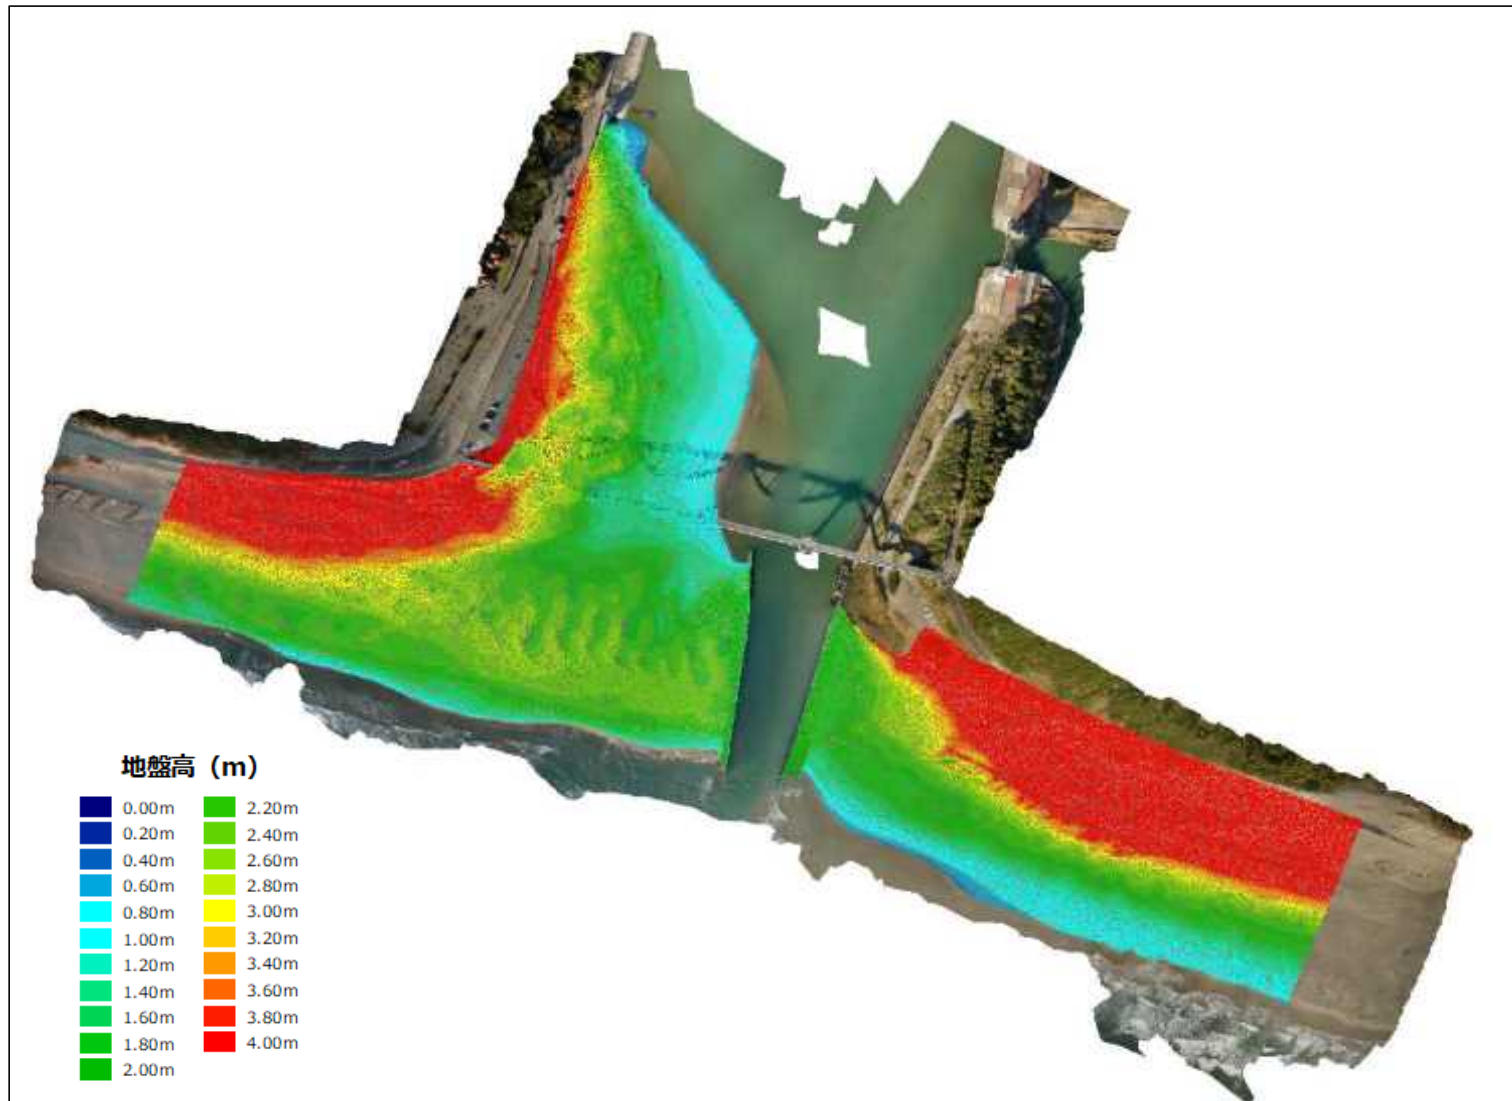
ドローンによる出水前の測量調査(R3.12.14)

出水前調査をR3.12.14に調査を実施した。今年度の出水後に再度調査を行い、出水による砂州の変化を定量的に評価する。
