天竜川流域委員会

上流部会 第4回現地調査会

平成18年10月4日

国土交通省 中部地方整備局 天竜川上流河川事務所

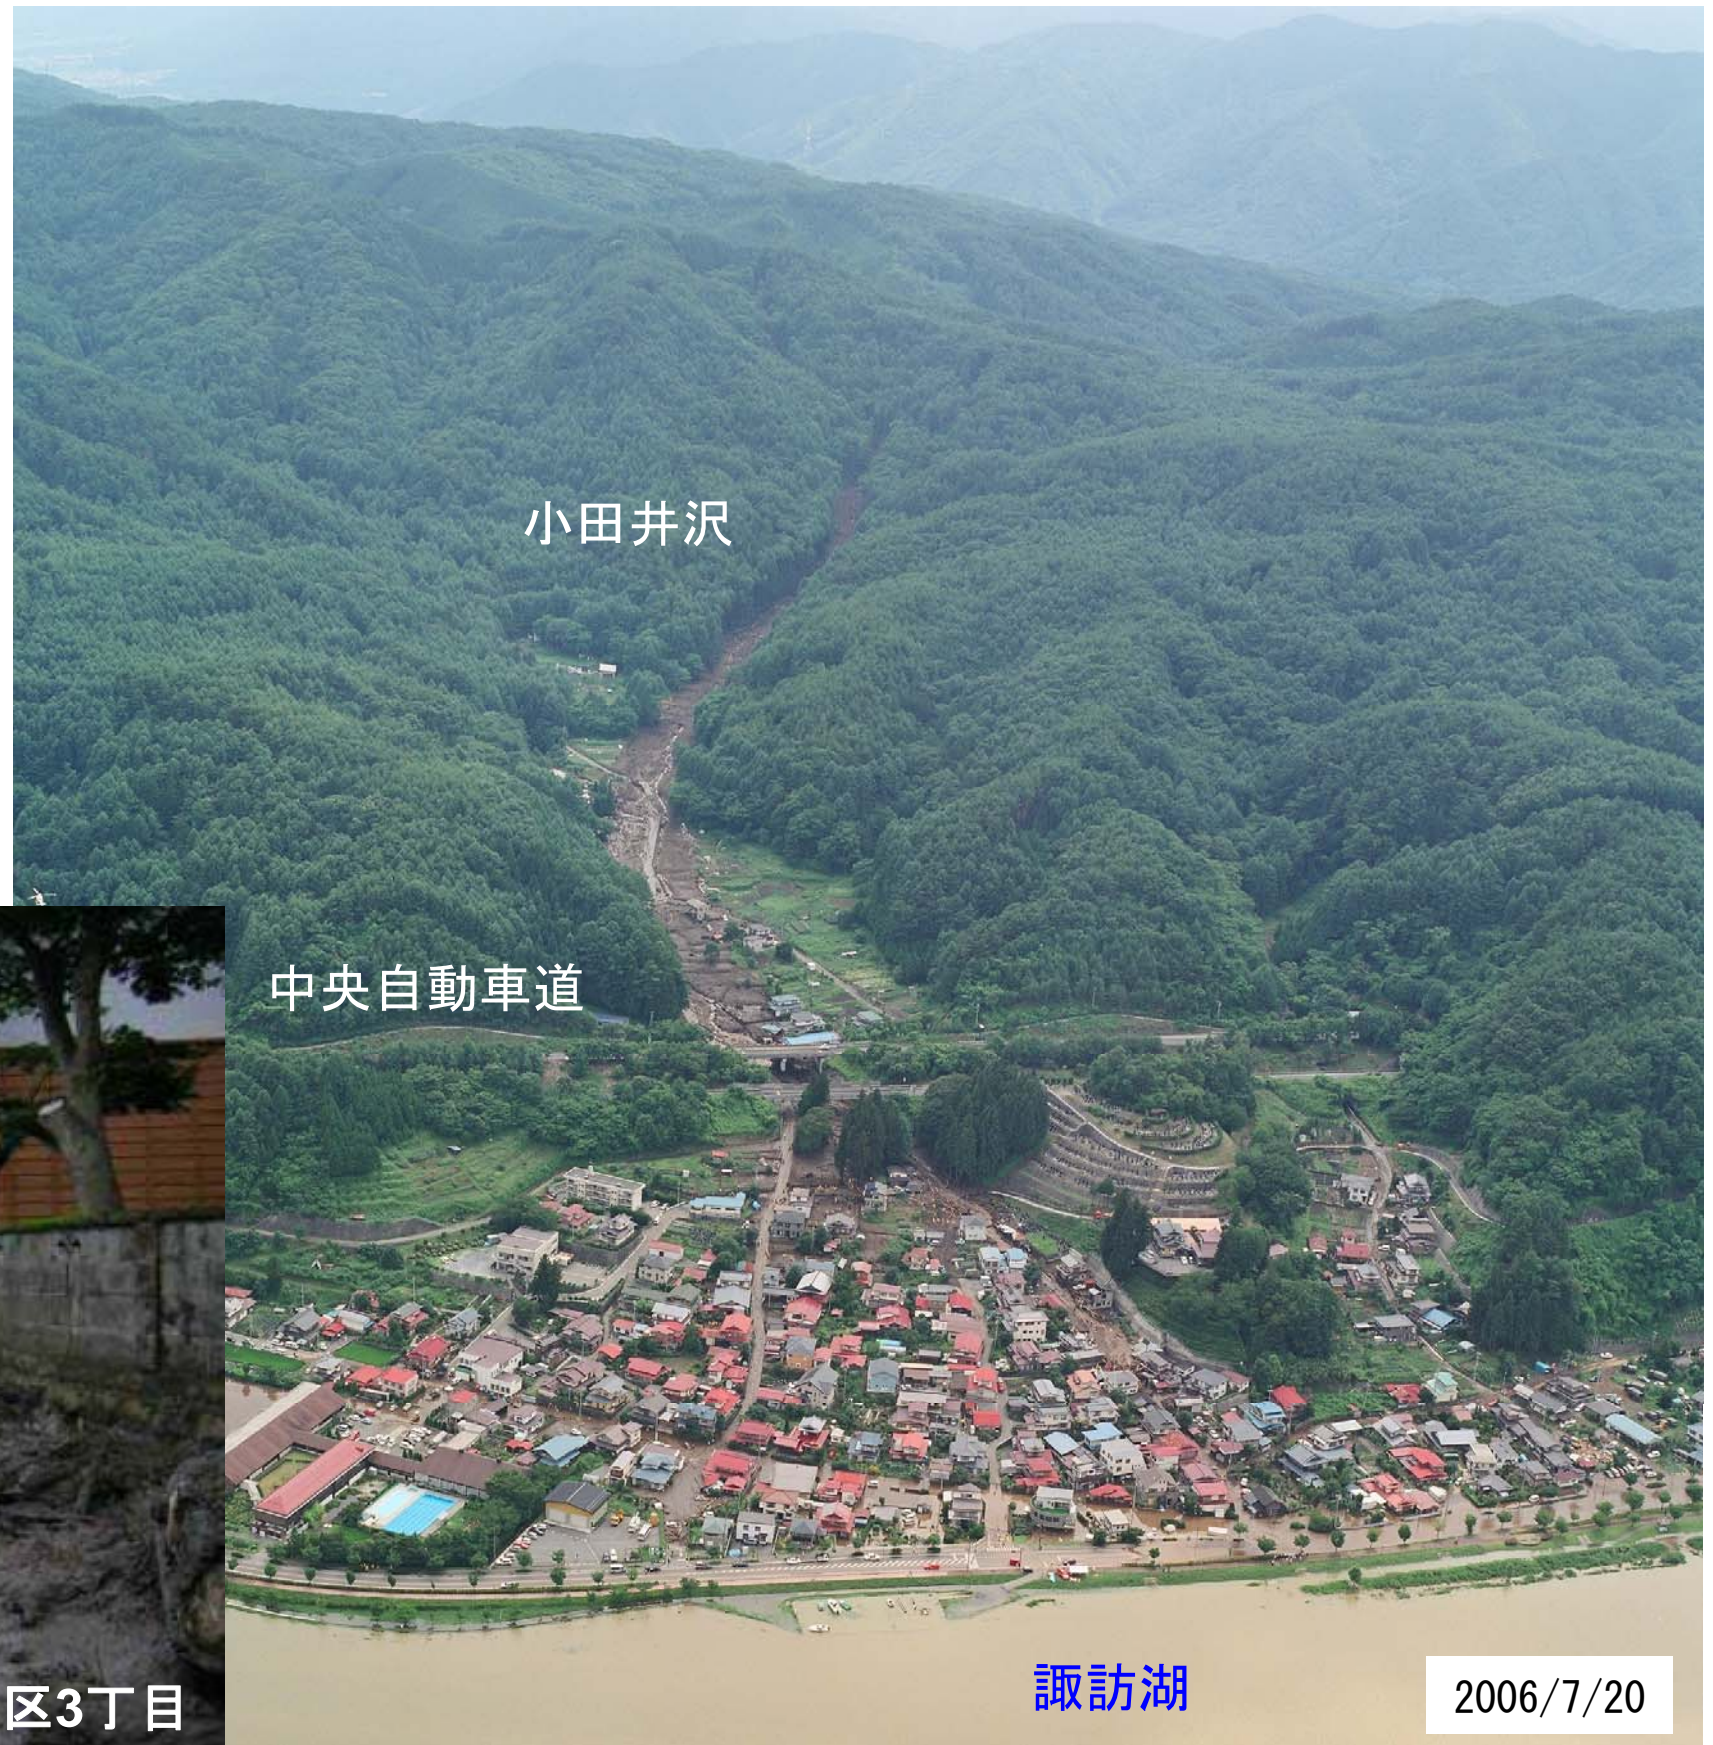
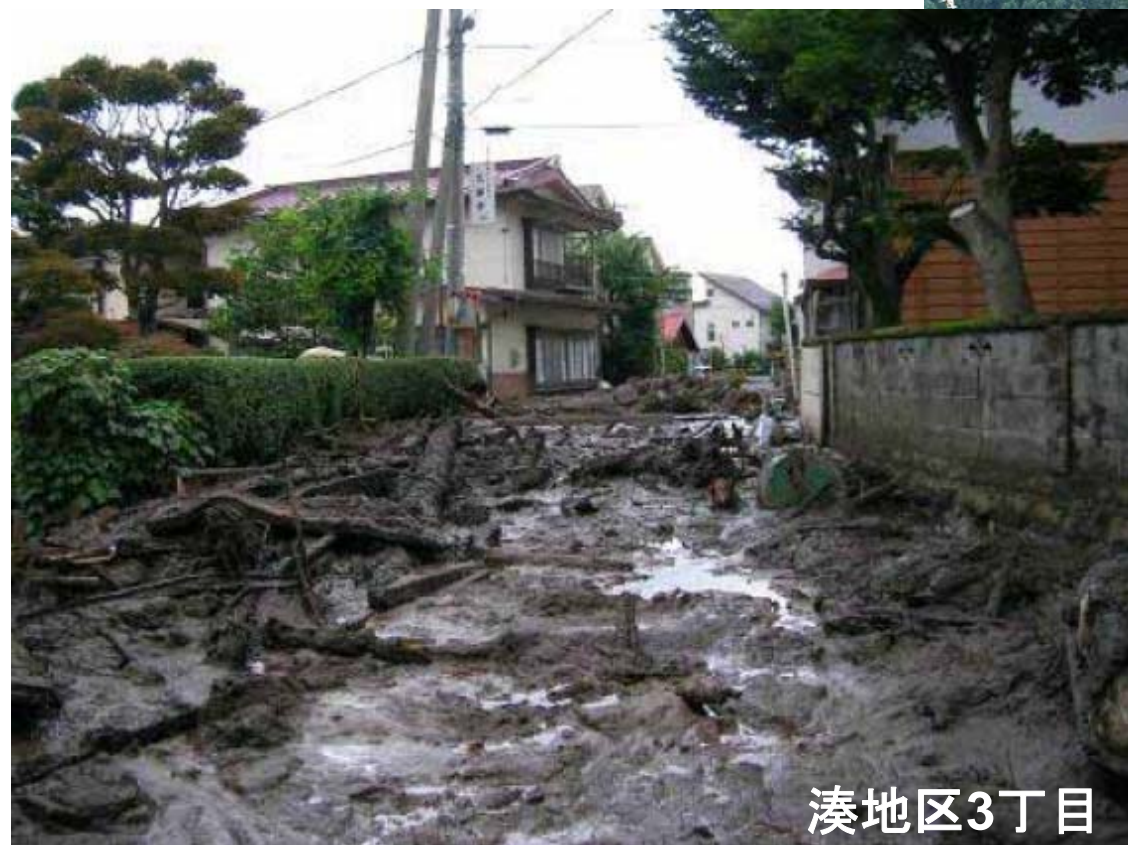
調査箇所② 岡谷市湊地区(土石流)

- ・7月19日未明、
土石流が発生
- ・住民・消防団員ら
7人死亡

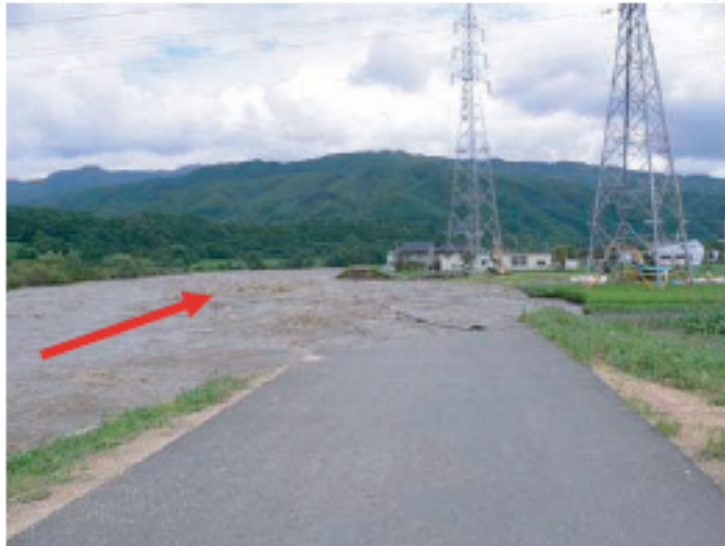
①7/19 堤防決壊直後(上流側から)

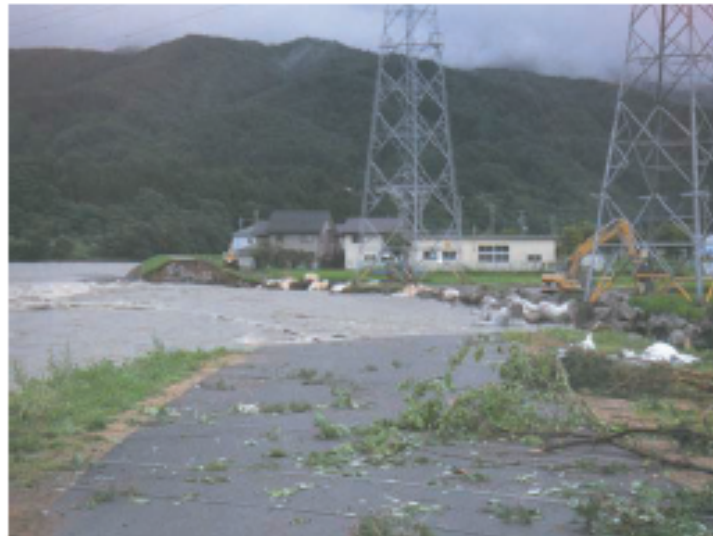
②7/20 9時 応急復旧工事施工中(上流側から)

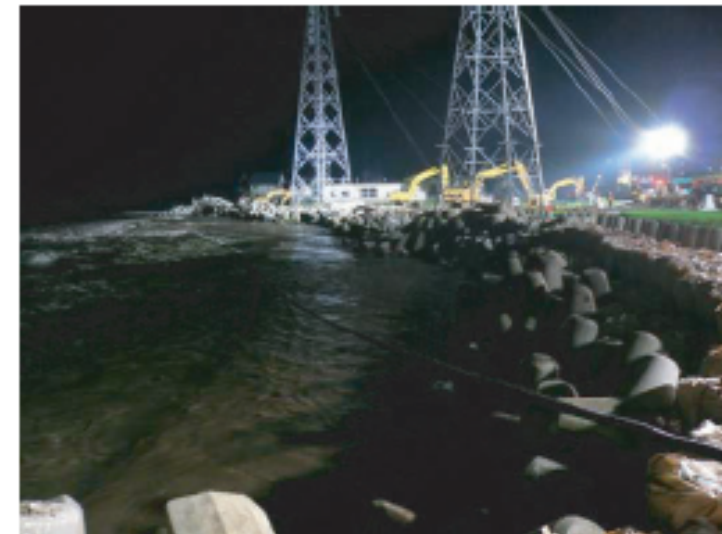
③7/21 19時30分 応急復旧工事完了

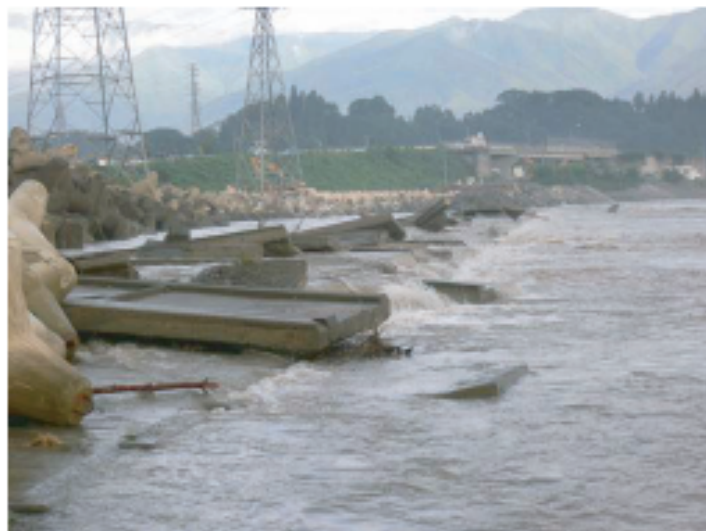
④護岸被災状況

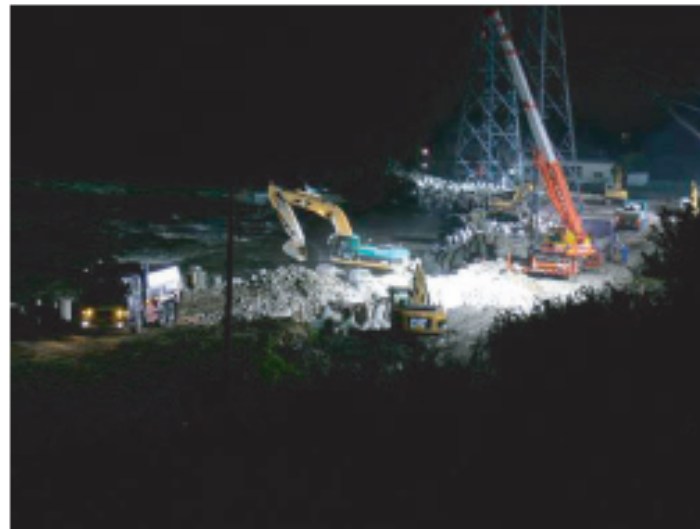
⑤7/23 1時 緊急復旧工事の根固ブロック投入状況

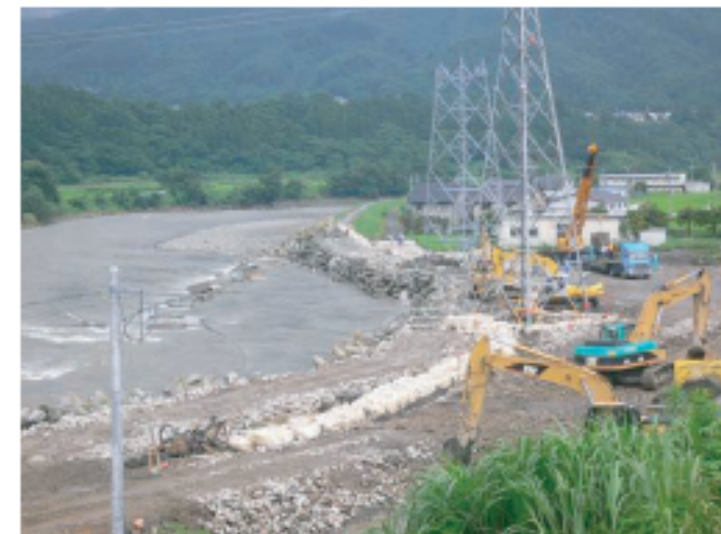
⑥7/24 15時 緊急復旧工事の根固ブロック投入完了

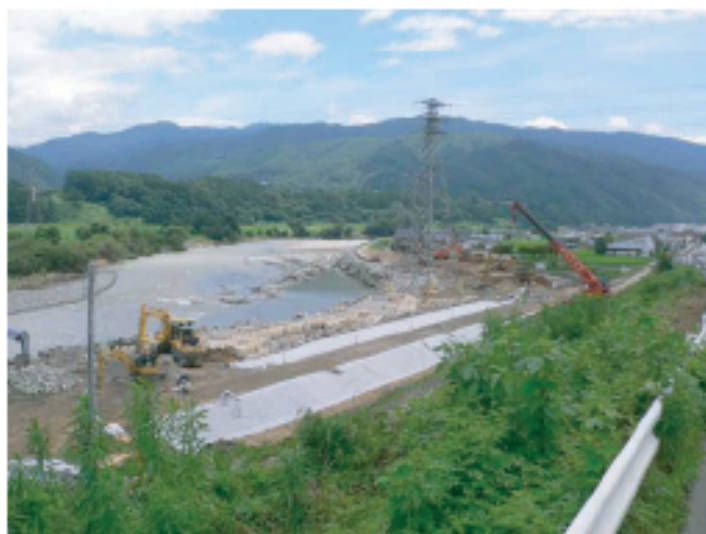
⑦7/27 12時 進入路を除き築堤盛土完了

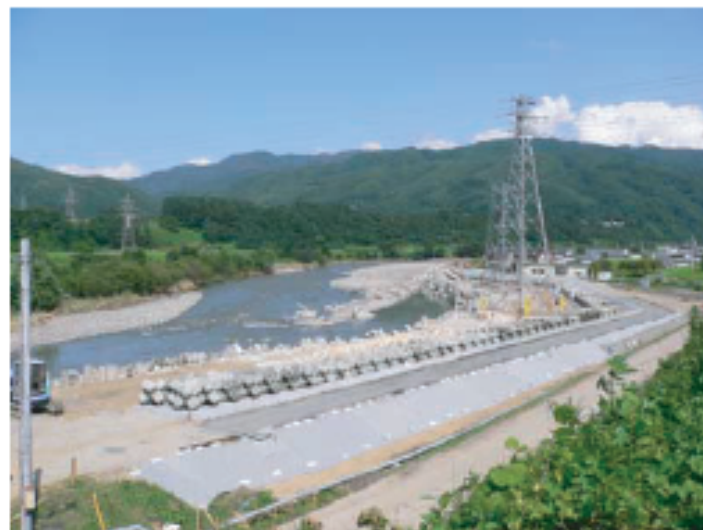
⑧7/30 15時 大型連節ブロック張完了

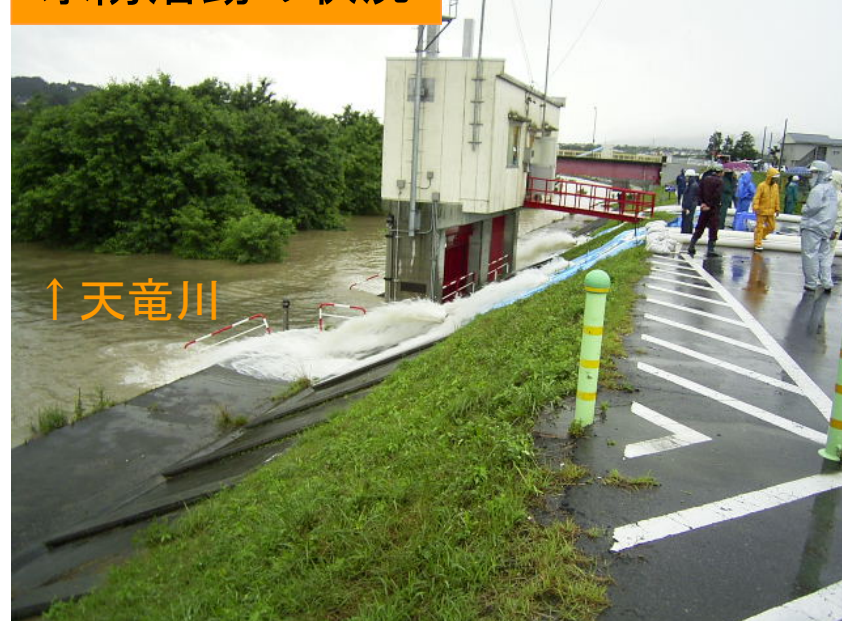
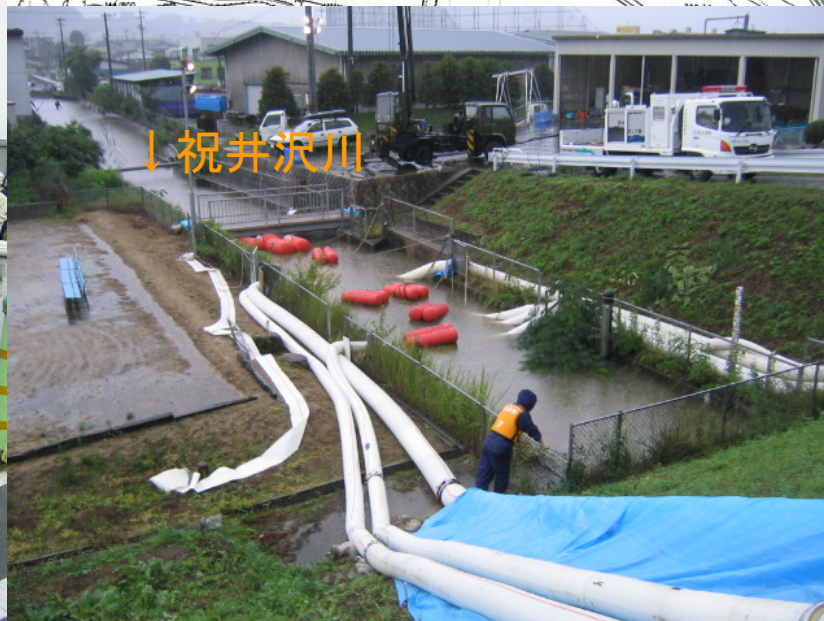
水防活動の状況

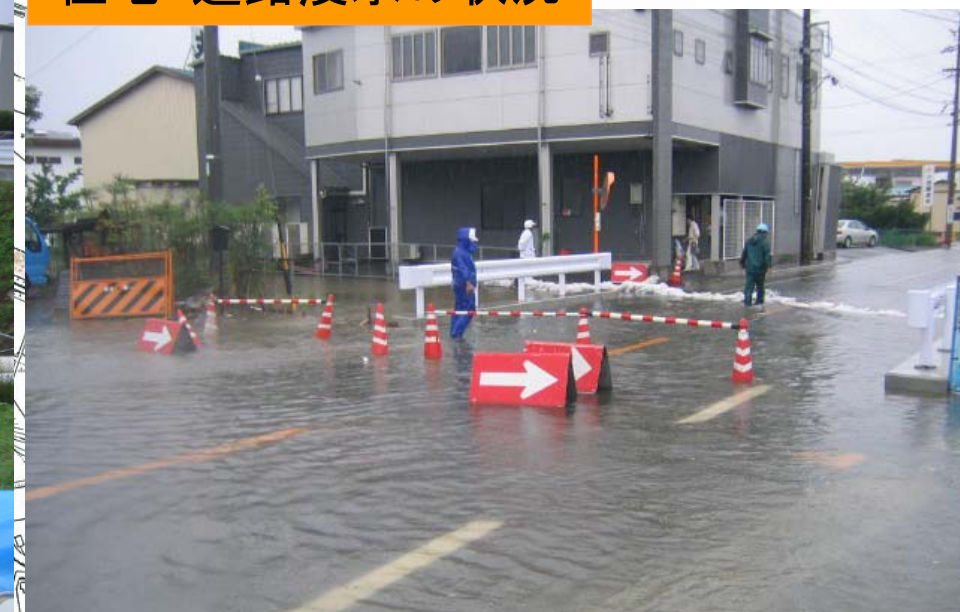
住宅・道路浸水の状況
