# H26 名阪国道 事故対策事例

## 加速車線及び減速車線の“延伸”対策とその効果

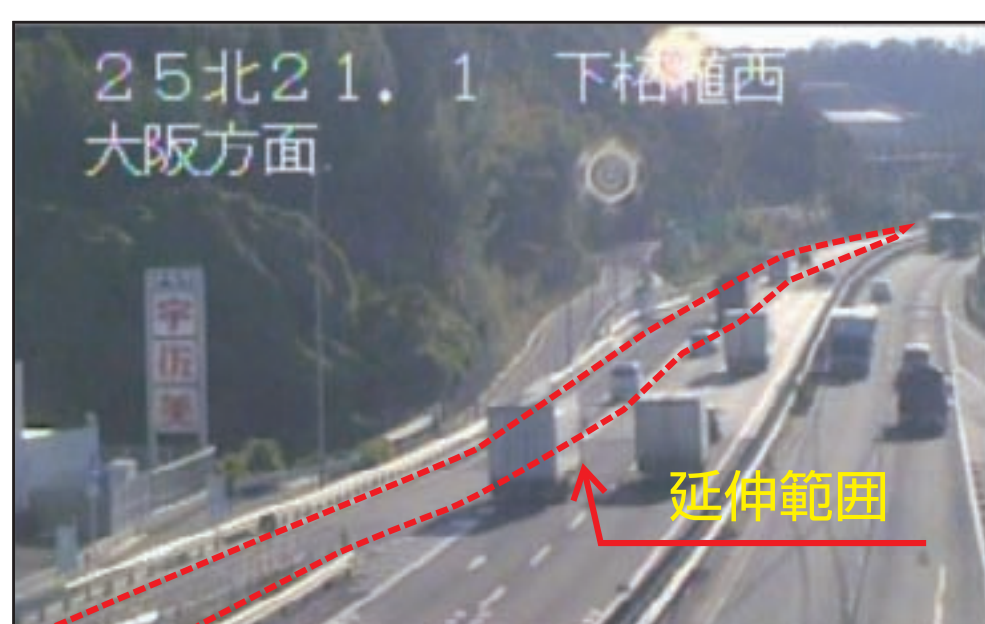
航空写真

※改良後の下り(大阪方面)の加速車線の様子

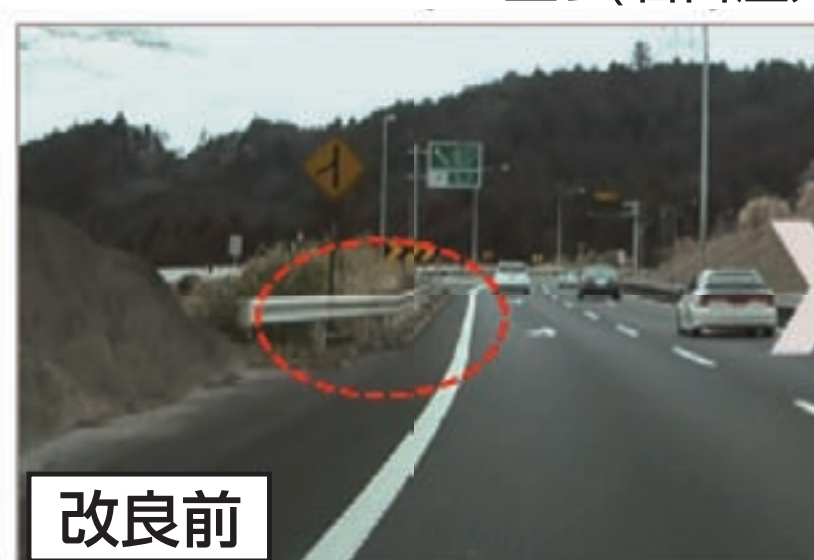
改良前

上り(名古屋方面)の減速車線

※H22.2の様子

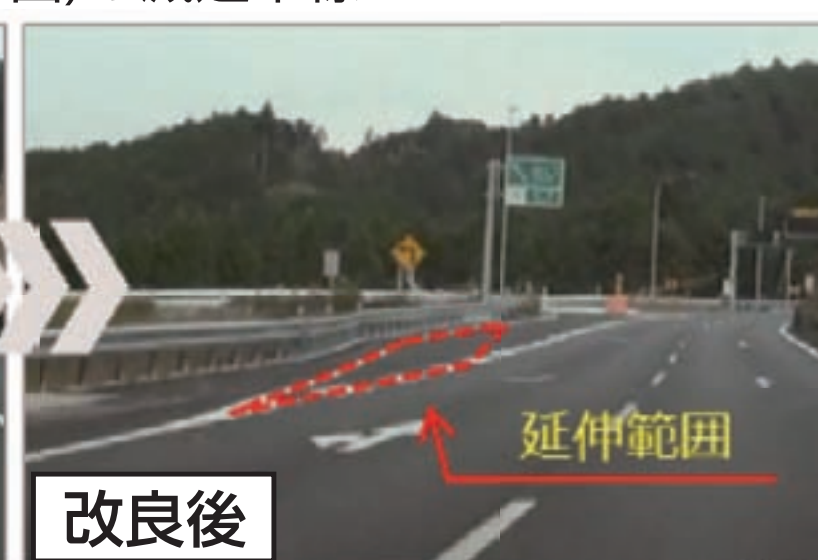
改良後

※H26.11の様子

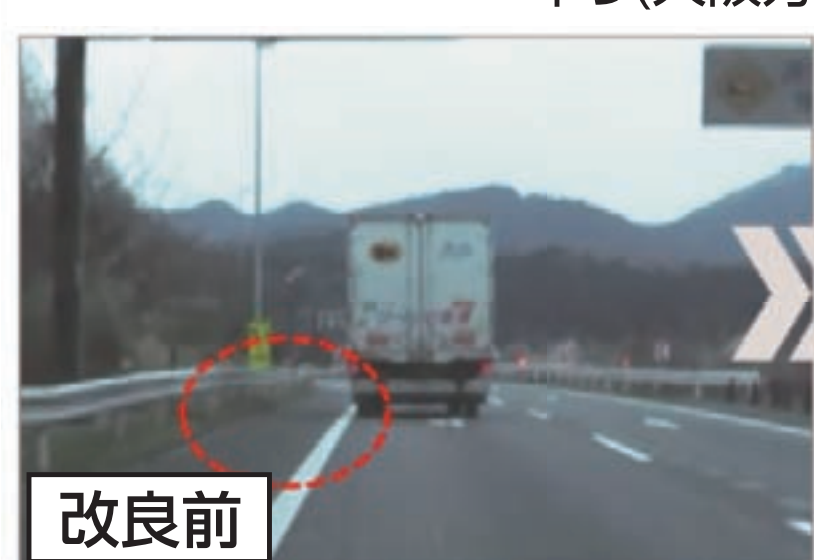
改良前

下り(大阪方面)の減速車線

※H22.2の様子

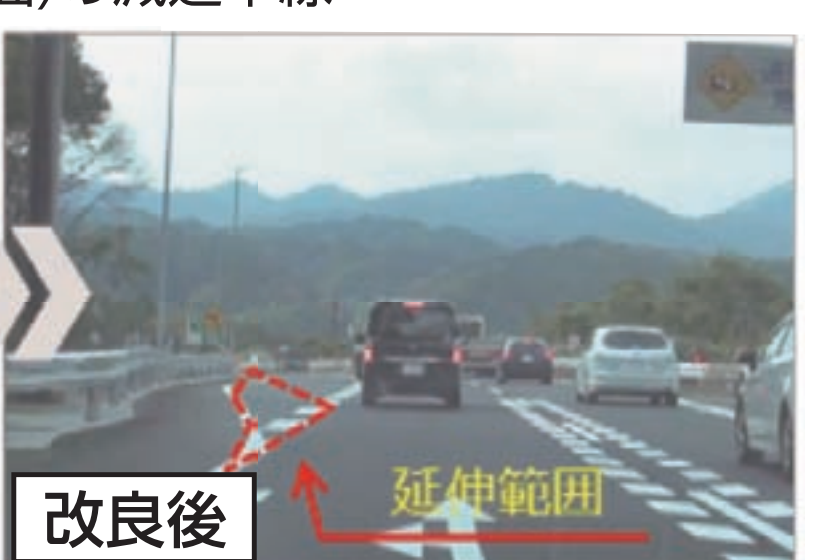
改良後

※H26.11の様子
