現地調査結果及び警戒避難基準に関する見解

へり現地調査結果

長野県南木曾町土石流災害調査（平成26年7月11日）所見等

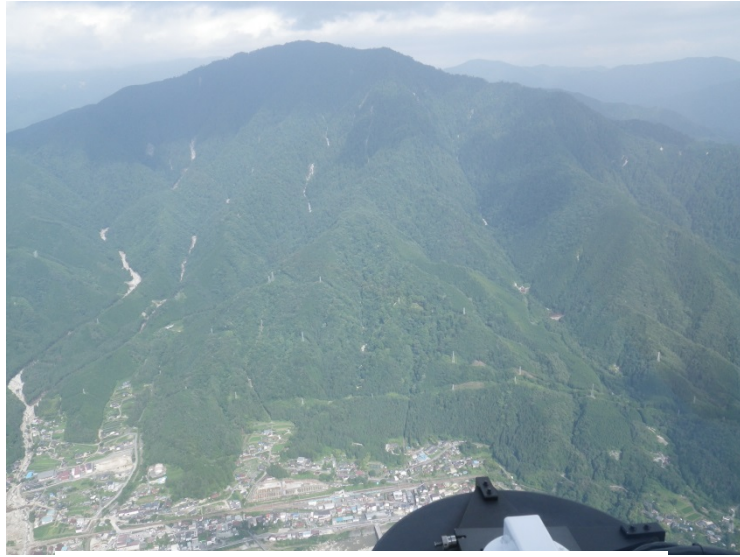
調査山域全景

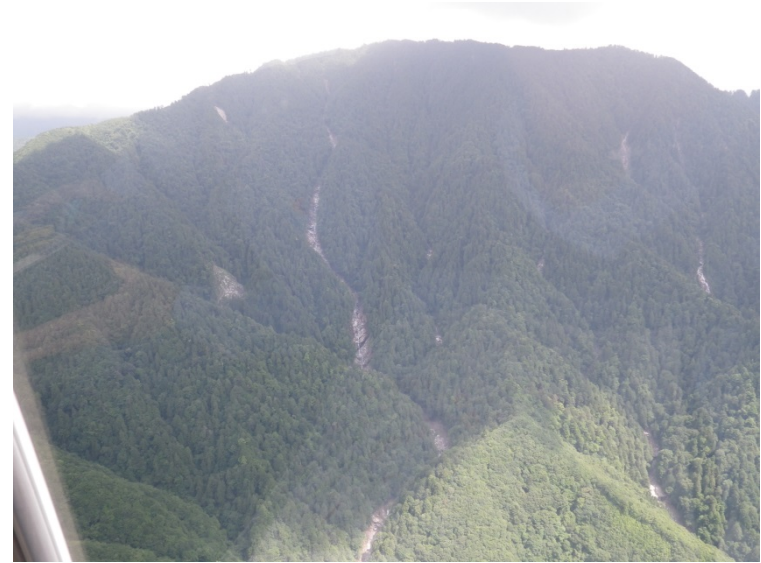
- ・南木曾岳山稜尾根付近の高所で崩壊が発生しており、崩壊を起点として土石流が流下した跡を確認した。流下経路について、上流は勾配が急で不明瞭な谷地形であり、表層土が剥ぎ取られ基岩が流下範囲に沿って露出している。下流域については、溪流内で幅を持ちながら流下したことが判り、流下時に相当の水深と所々で溪岸へのせり上がりをみせながら流下した状況が推定できる。
- ・流下範囲について、尾根に近い部分からかなりの湧水があり、急こう配部分では滝状に流下している。大規模な不安定土塊や流木の溜り、天然ダムなどは認められない。急こう配部以外では溪流内に巨石を含む石礫や土砂、侵食され残った土砂が残存している。
- ・崩壊は、南側の一ノ沢、二ノ沢から確認された範囲で少なくとも3箇所以上を起点に発生しており、土石流となって流下している。北側の二又沢、三ノ沢にも崩壊地がそれぞれ認められるが土石流には至っていない。

梨子沢上流の崩壊地

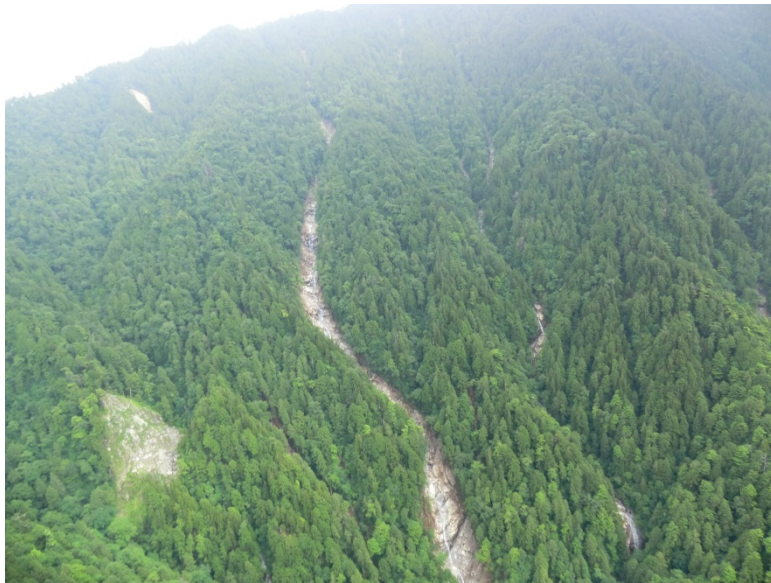
梨子沢における土石流の流下域（上流部）

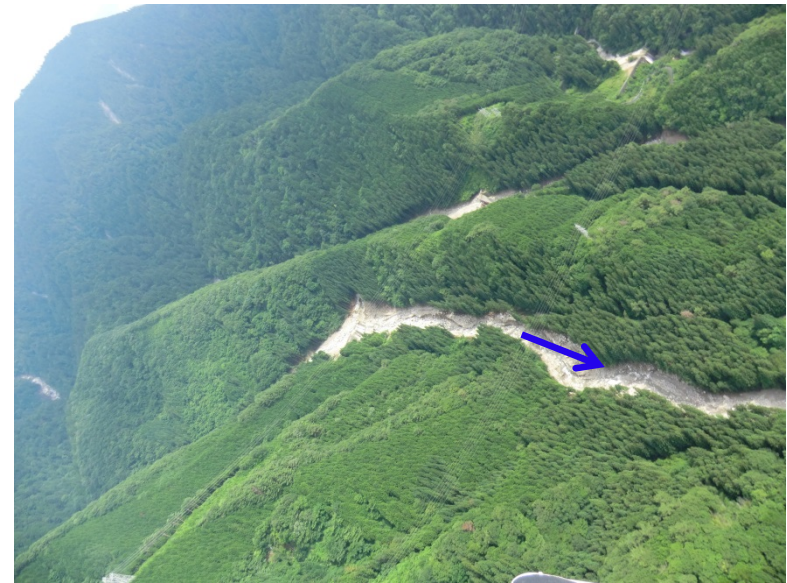
梨子沢における土石流の流下域（下流部）

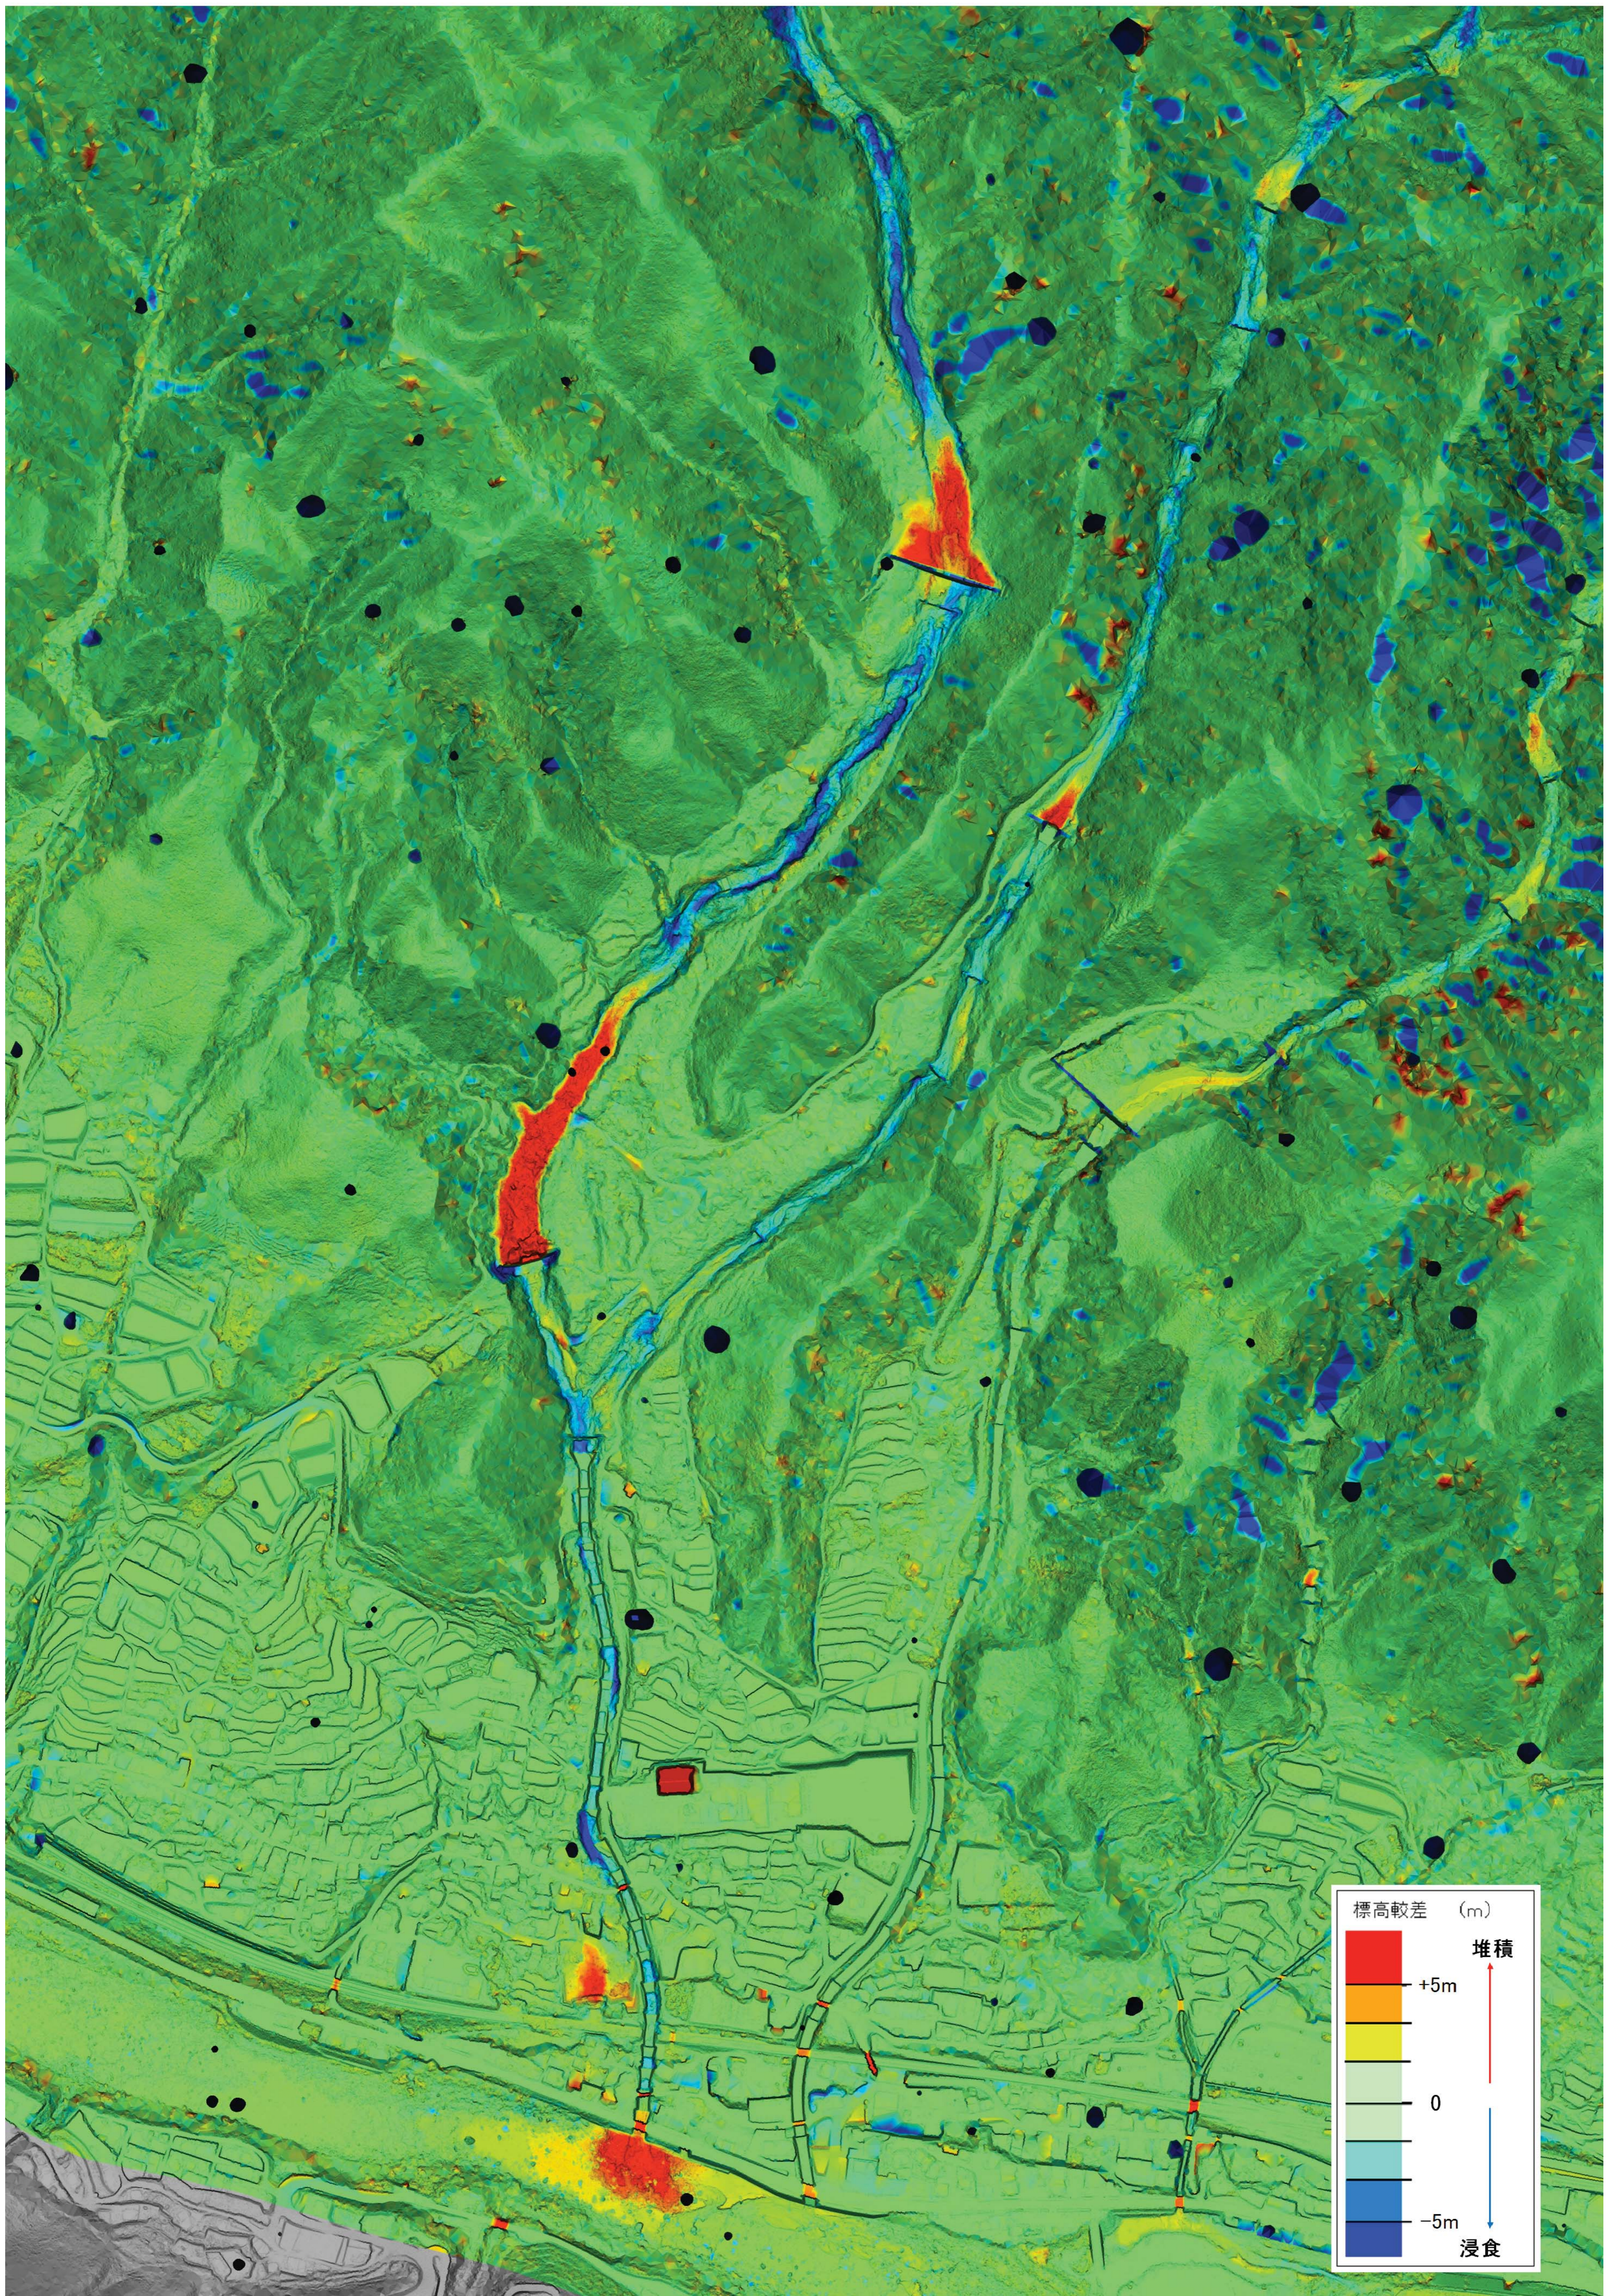
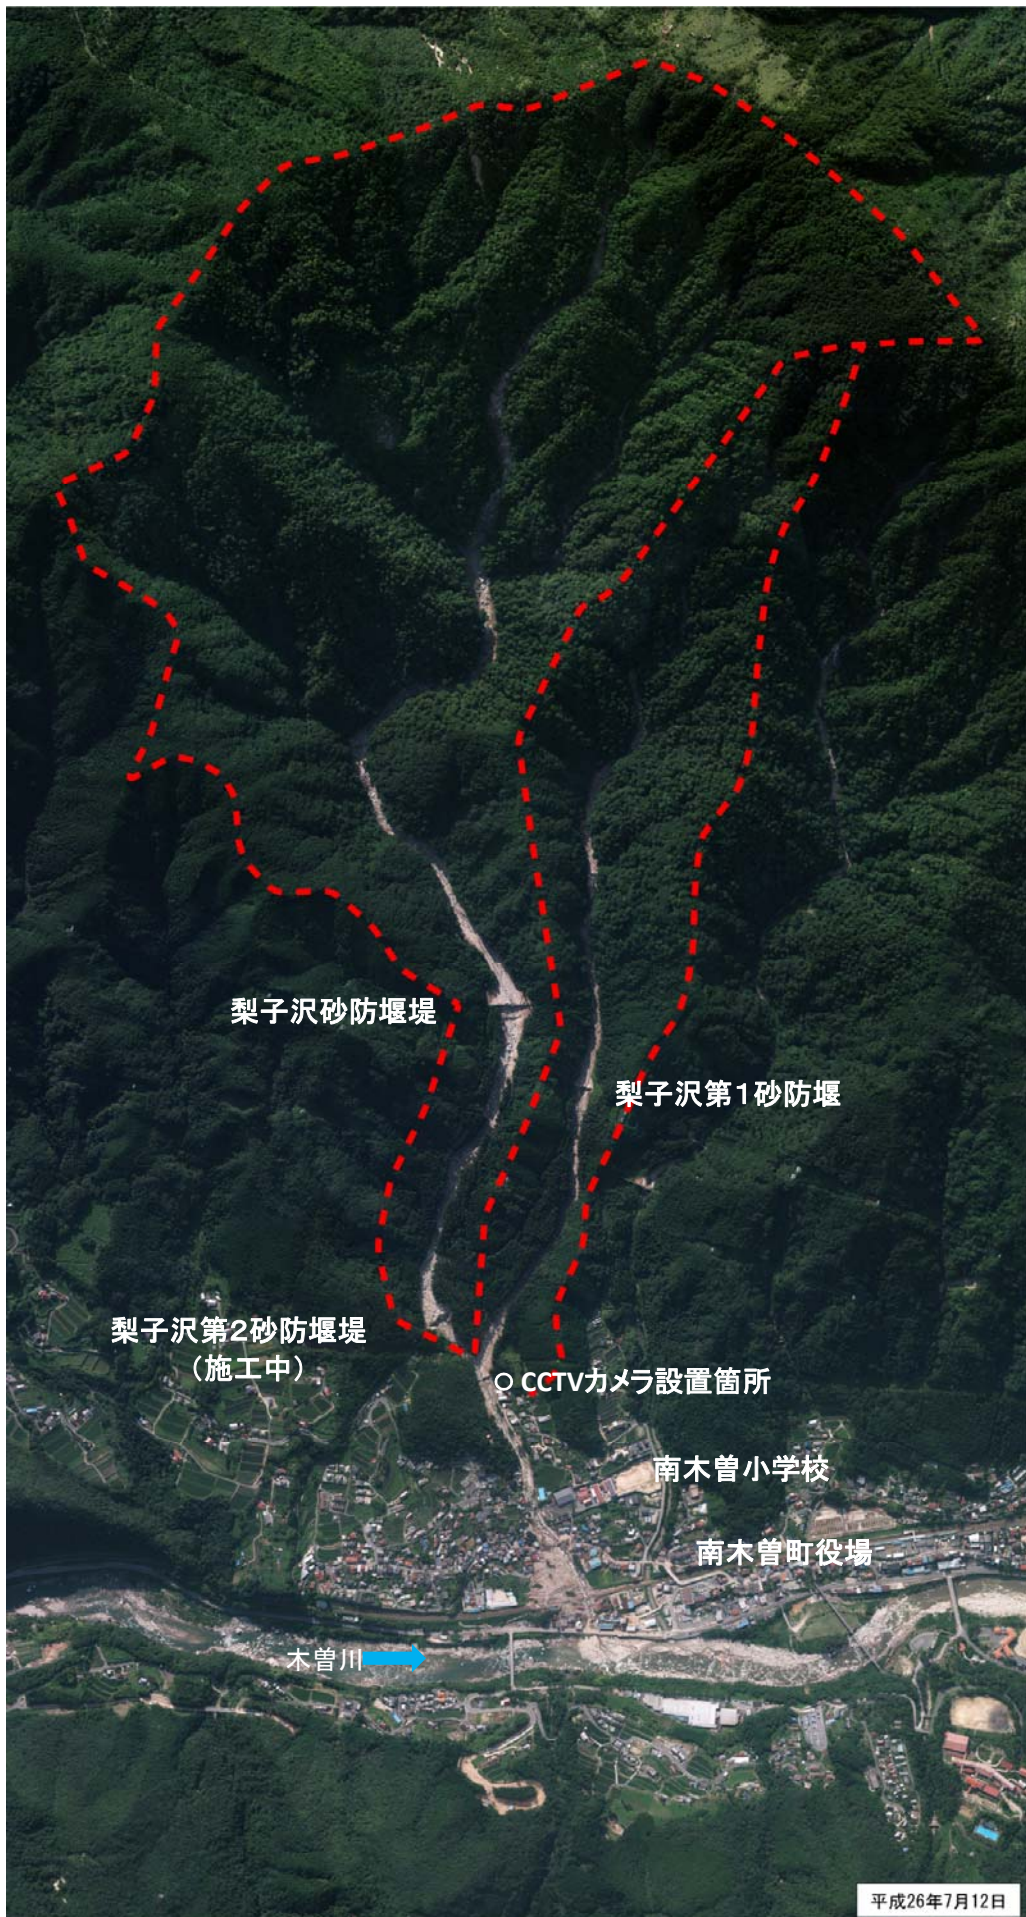
梨子沢河床高比較図

H20年の測量データと土砂災害発生後（H26年7月12日に撮影）との河床高さの比較を行っています。
