平成30年7月豪雨による 中部地方の出水状況(速報)

平成30年7月24日

国土交通省 中部地方整備局

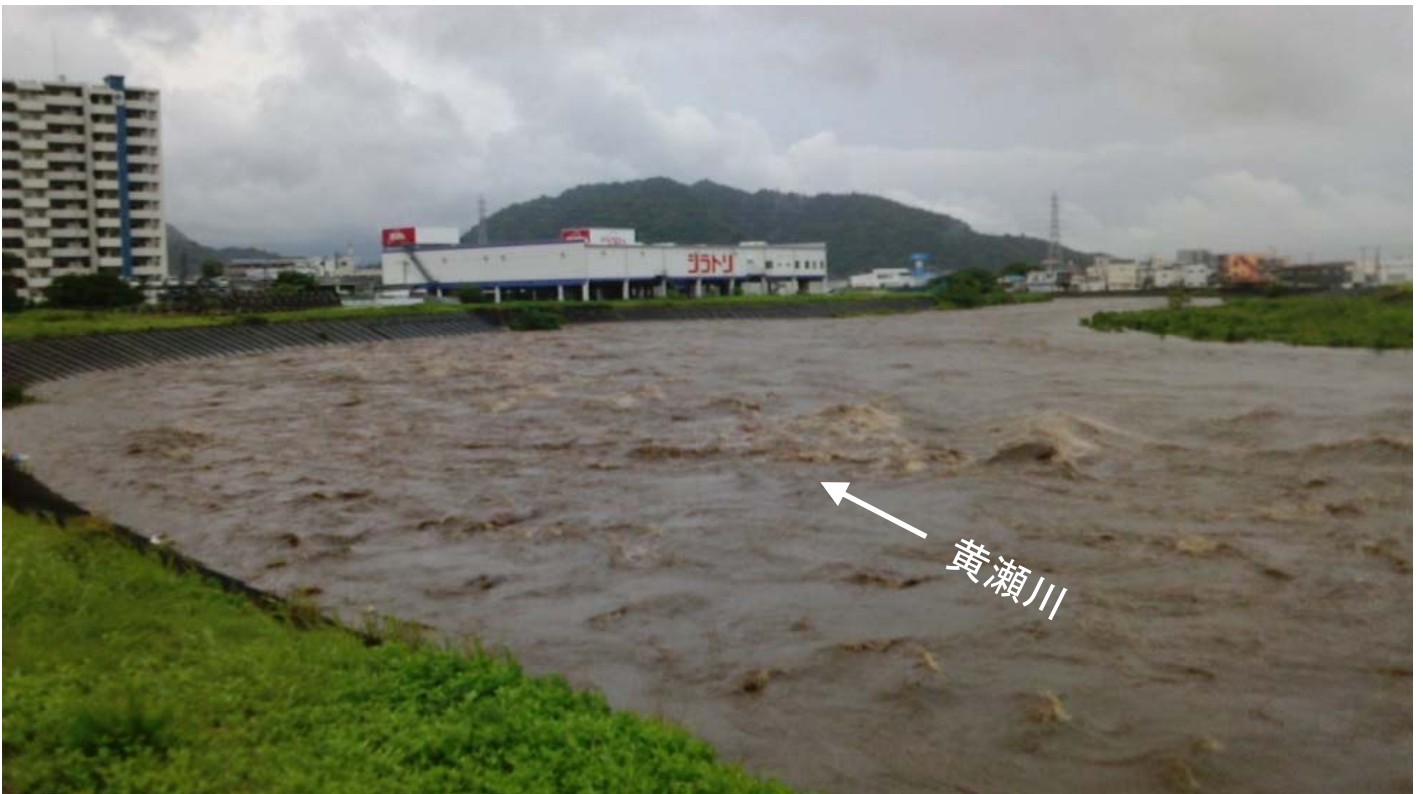
狩野川水系黄瀬川の出水状況 (7月6日6時30分頃) 1. 4K付近

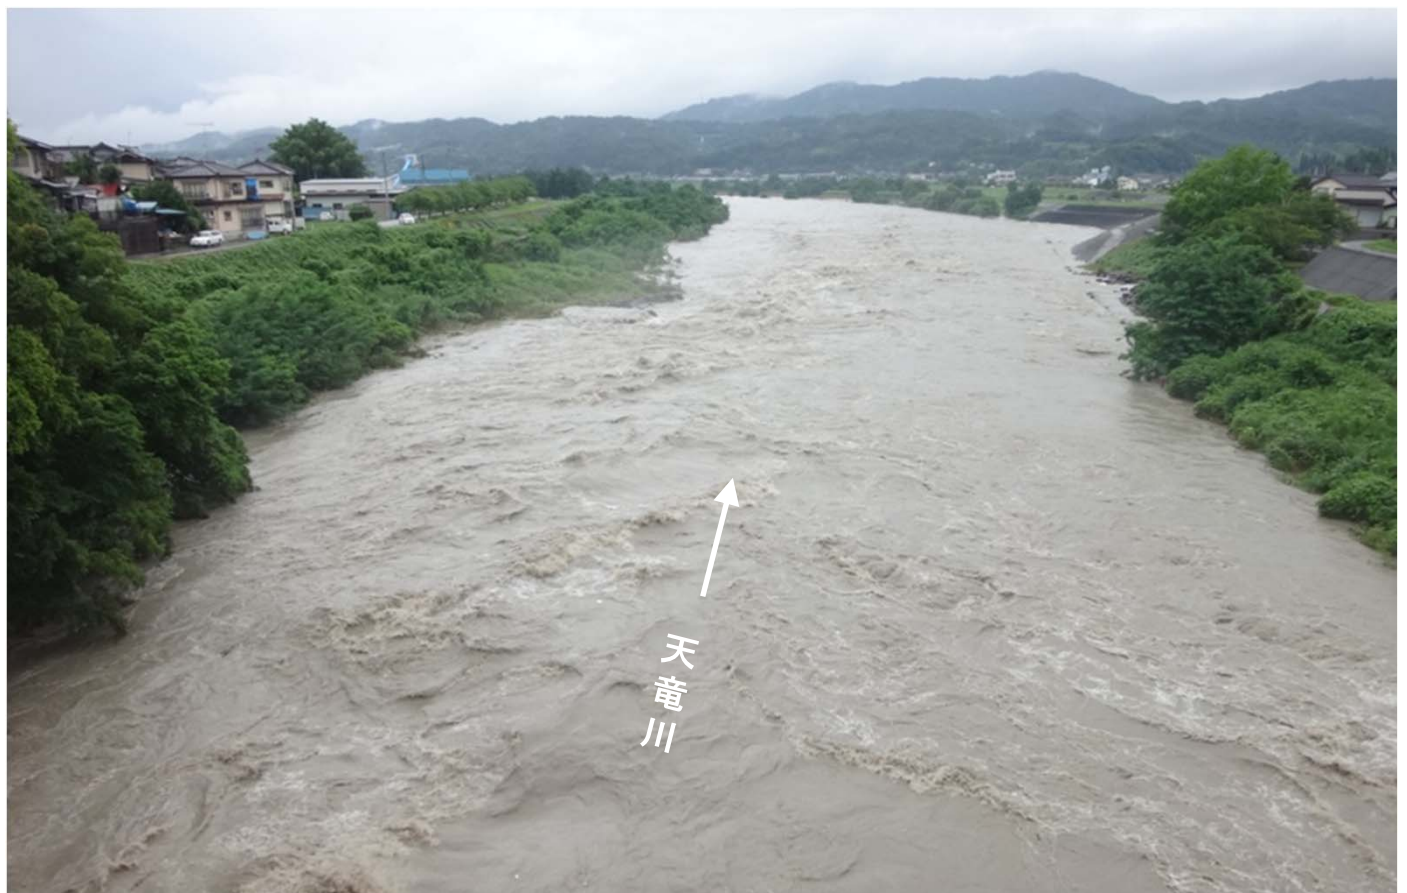
天竜川の出水状況 (7月6日16時頃) 140K(天龍橋)付近

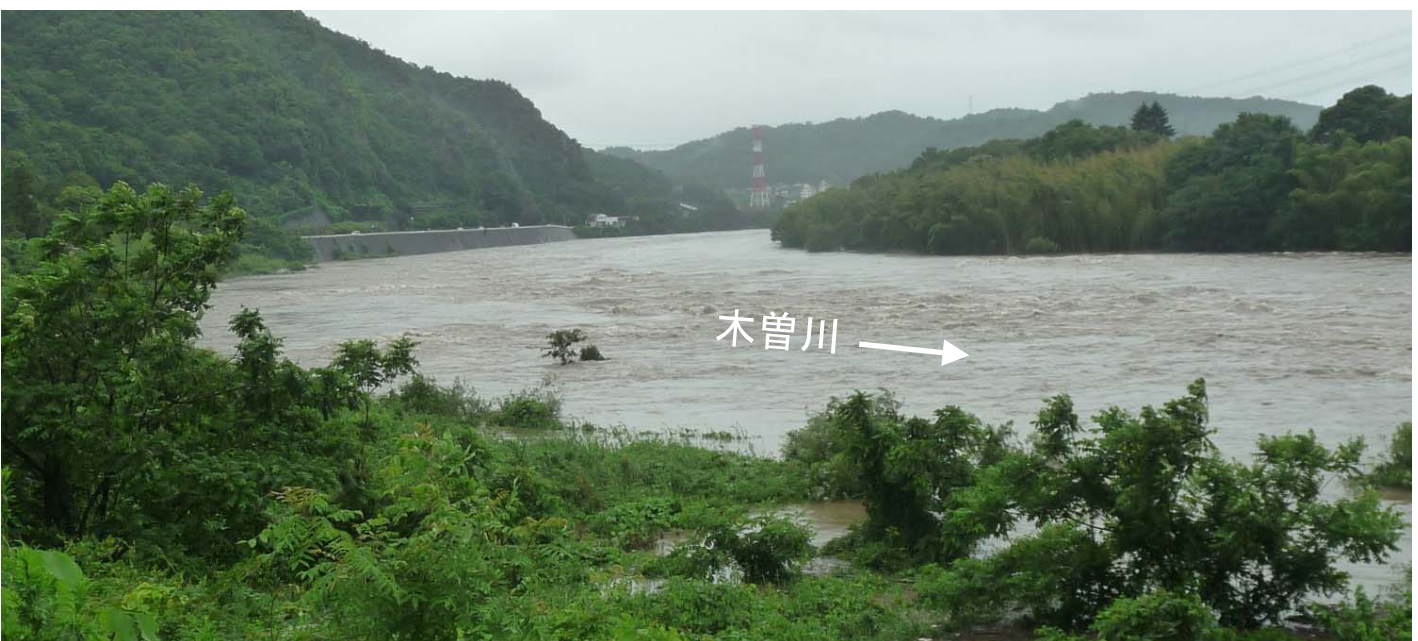
木曾川の出水状況 (7月5日14時頃) 61.2k付近

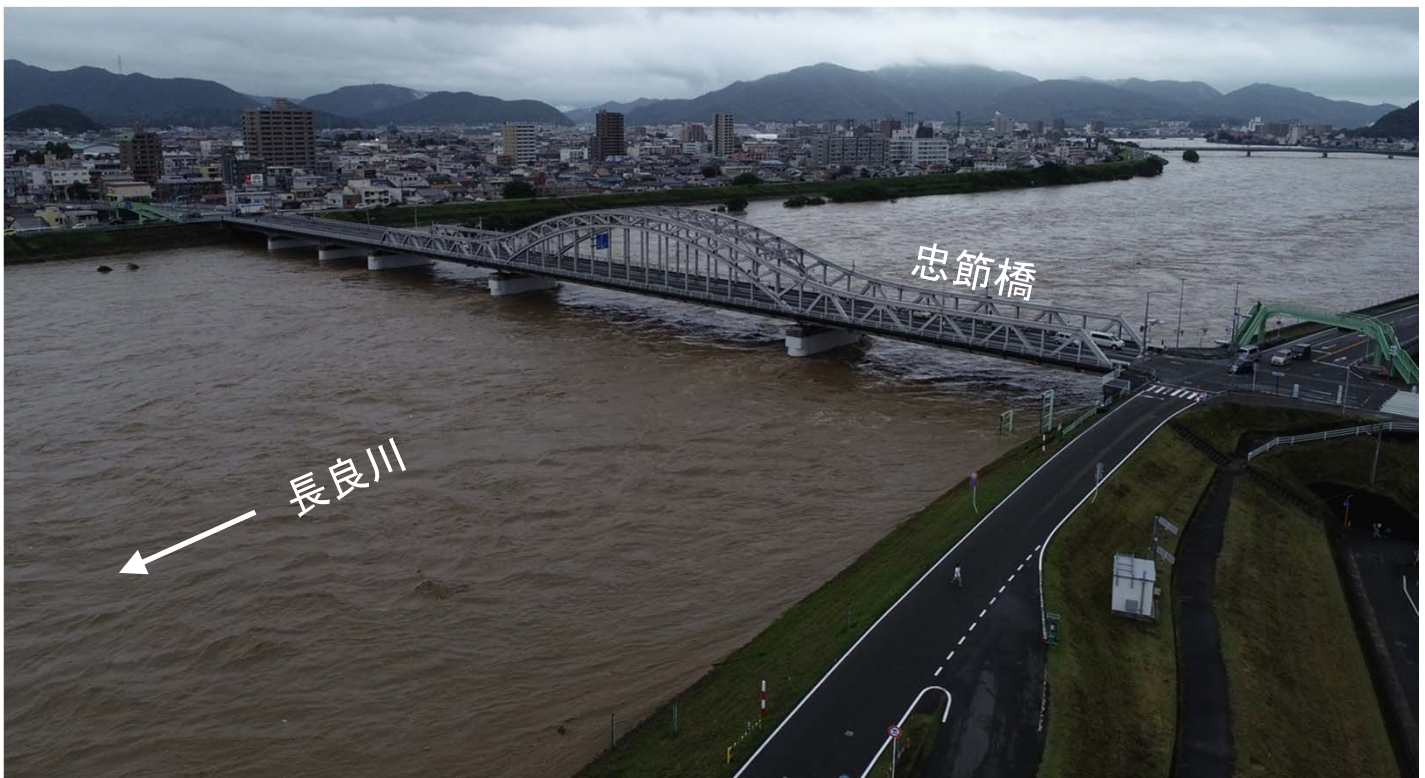
長良川の出水状況(7月8日 8時頃) 50.2K(忠節橋)付近

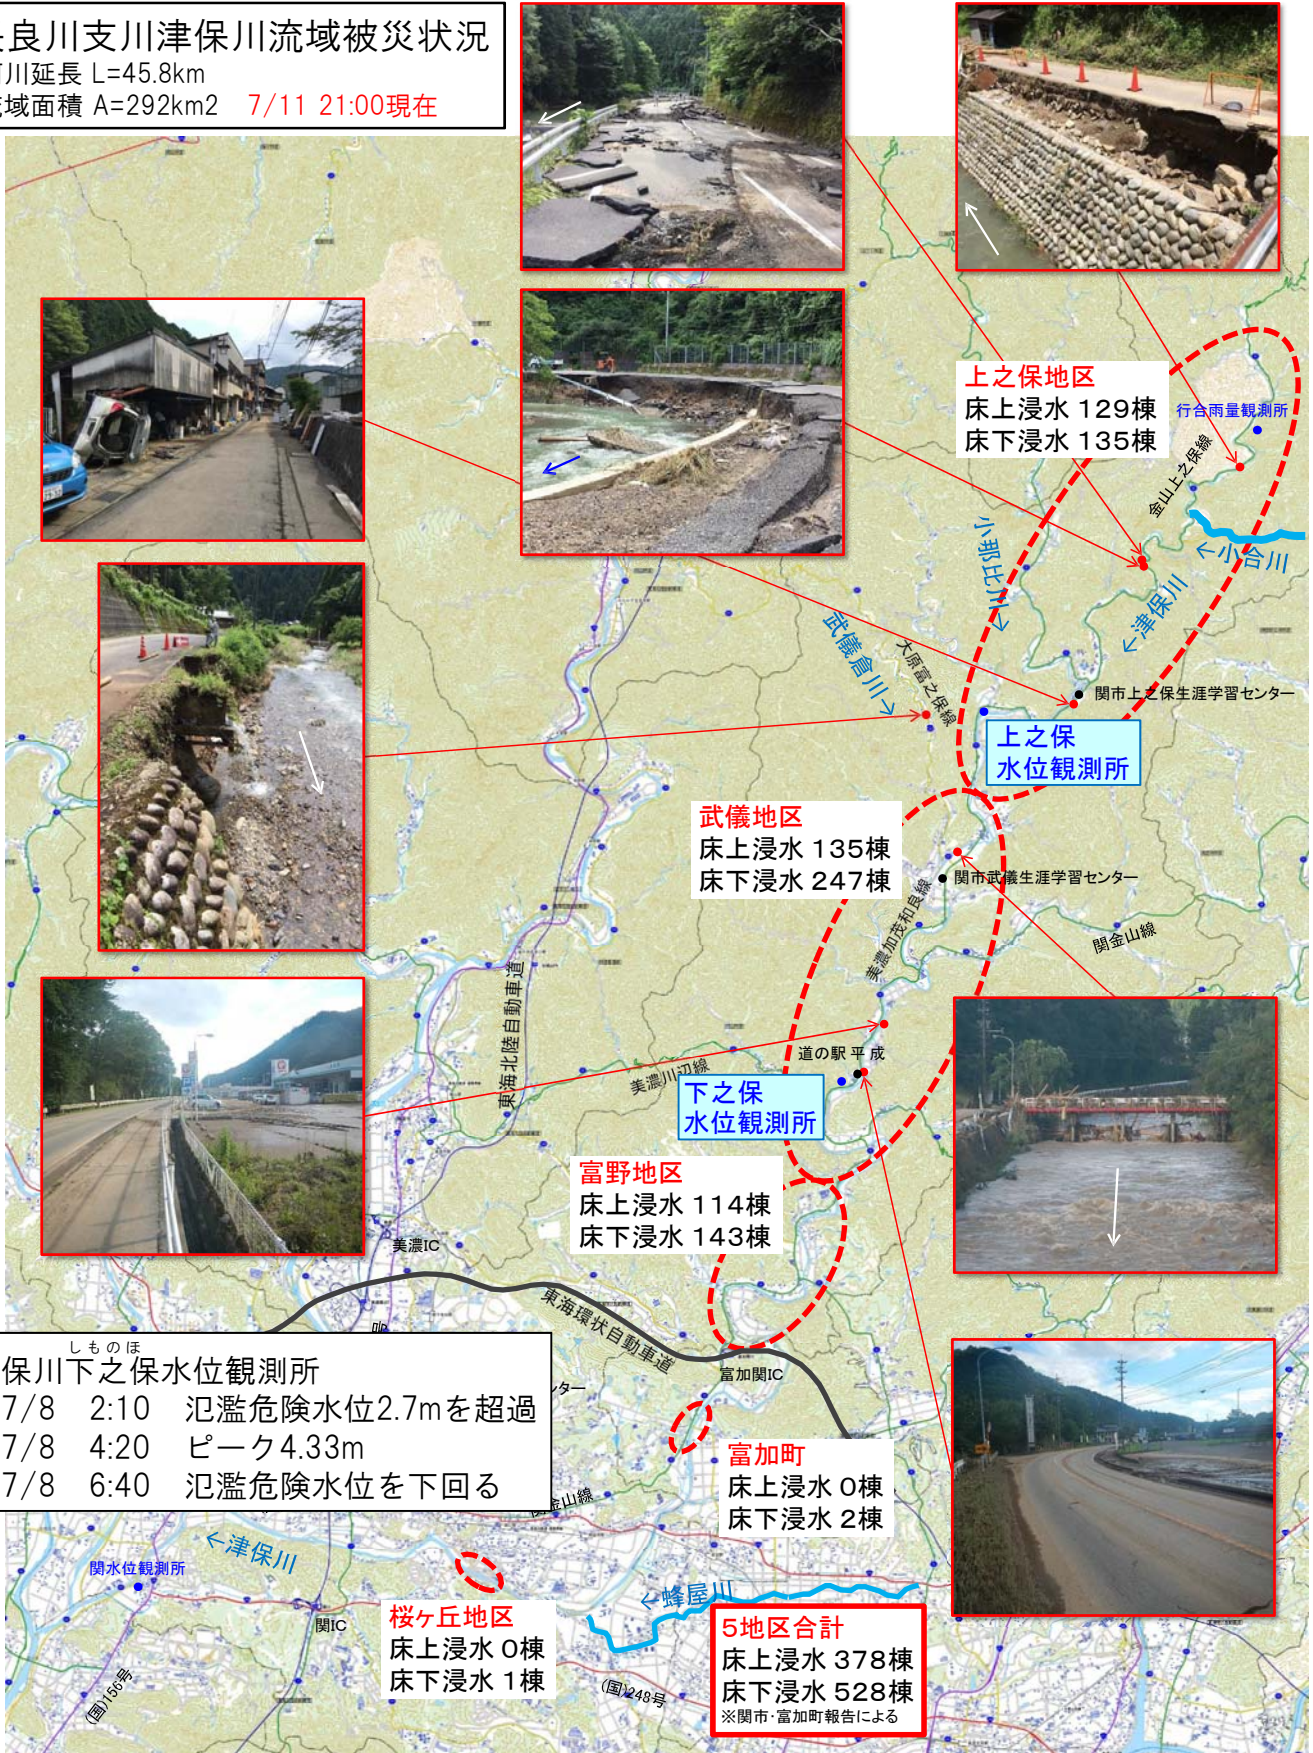
長良川支川津保川流域被災状況
 河川延長 L=45.8km
 流域面積 A=292km² 7/11 21:00現在

※浸水原因は調査中(河川に係る洪水以外のものも含む)

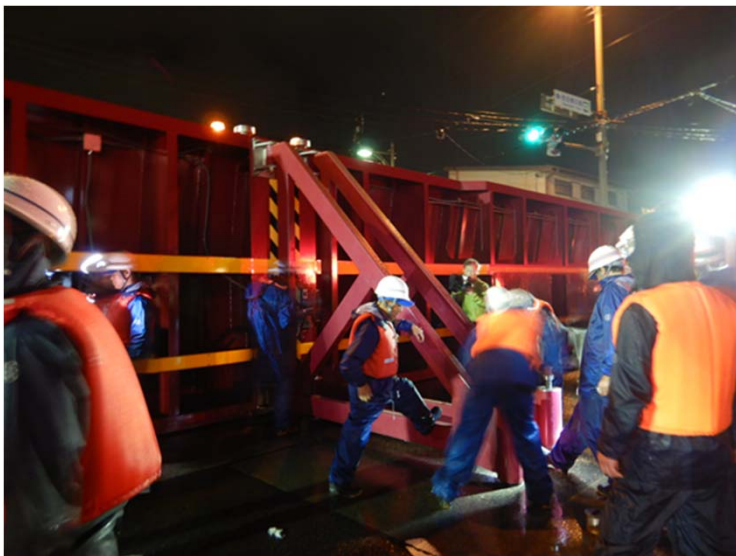
7月8日0時30分頃 大宮陸閘の閉鎖状況

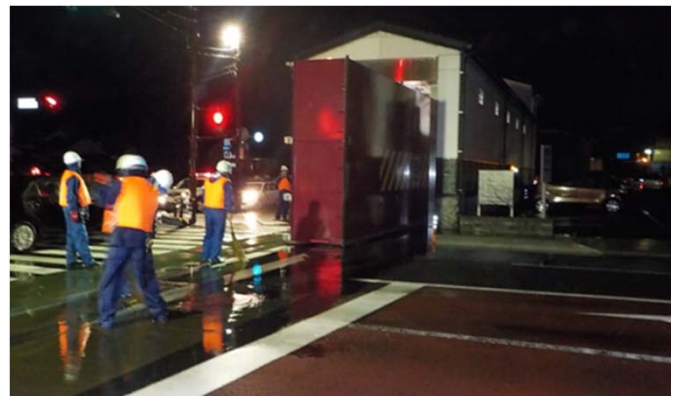
7月8日午前0時30分頃 長良陸閘の閉鎖状況 15

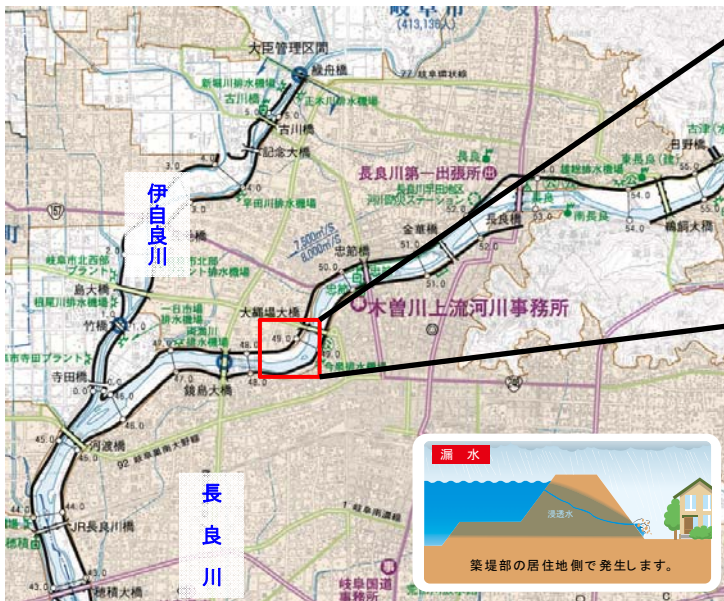
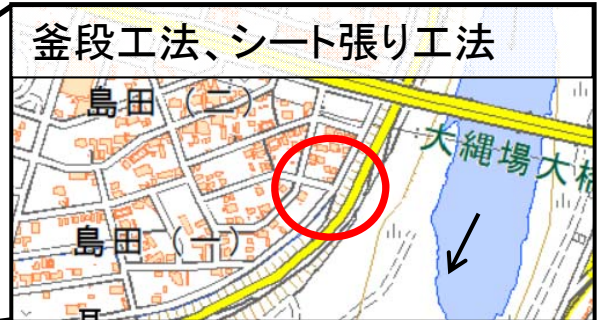
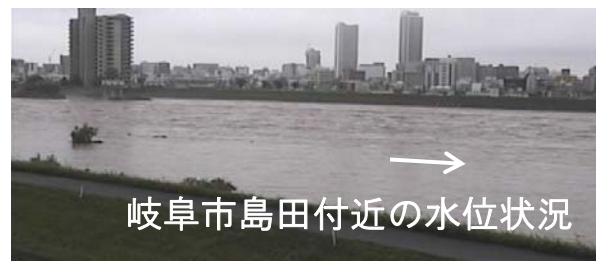
○岐阜市島田地区（大縄場大橋下流）において、堤防の川裏法崩れ及び基盤漏水が確認されました。

○堤防の被災が確認されたため、直ちに水防団が水防活動（釜段工法、シート張り工法）を実施し、堤防決壊のリスクを低減しました。

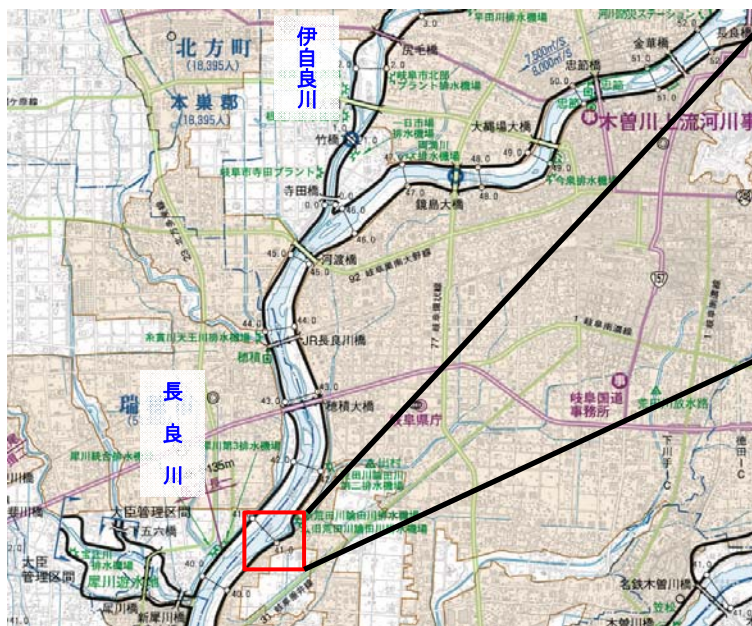
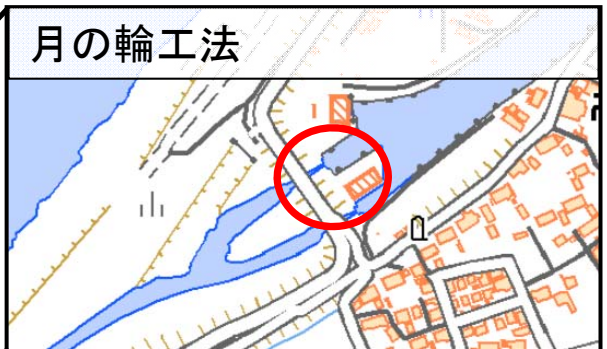
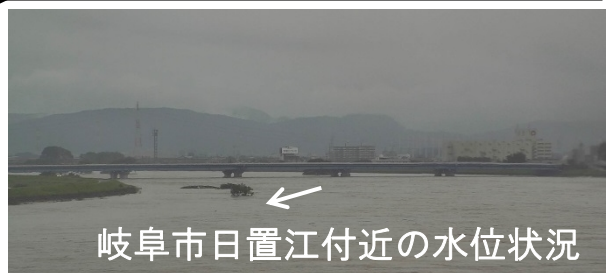
ひきえ
○岐阜市日置江地区において、基盤漏水が確認されました。

○堤防の被災が確認されたため、直ちに水防団が水防活動（月の輪工法）を実施し、堤防決壊のリスクを低減しました。

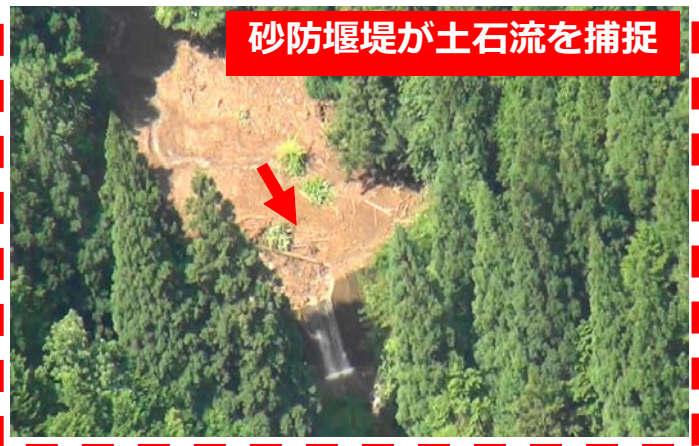
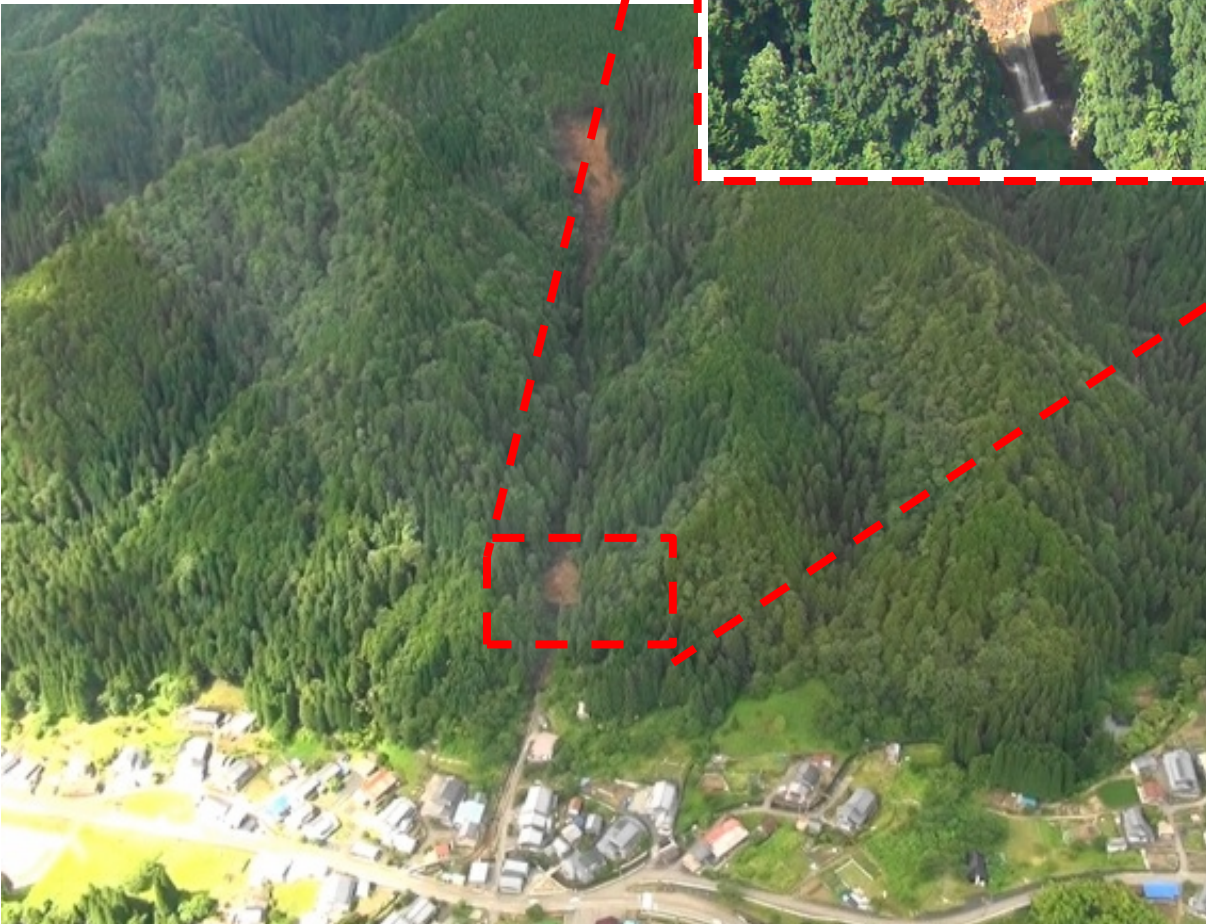
砂防堰堤が土石流を捕捉し人家を保全(岐阜県郡上市大和町) ぐじょうし やまとちょう

- 平成30年7月7日の大雨により土石流が発生しましたが、砂防堰堤が整備されており土砂及び流木を捕捉しました。
- 下流地区への被害を未然に防止し効果を発揮しました。

災害発生日：平成30年7月8日
降雨状況：連続雨量946mm（7月4日2時～8日14時）
時間最大雨量46mm（7月7日18時～19時）
※白鳥雨量観測所
施設名：奥田洞（おくだほら）砂防堰堤
崩壊状況：土石流捕捉量 約4,000m³
