平成26年10月5日～6日台風第18号における 菊川流域の出水状況

平成26年10月 台風18号 雨量・水位状況

被害状況

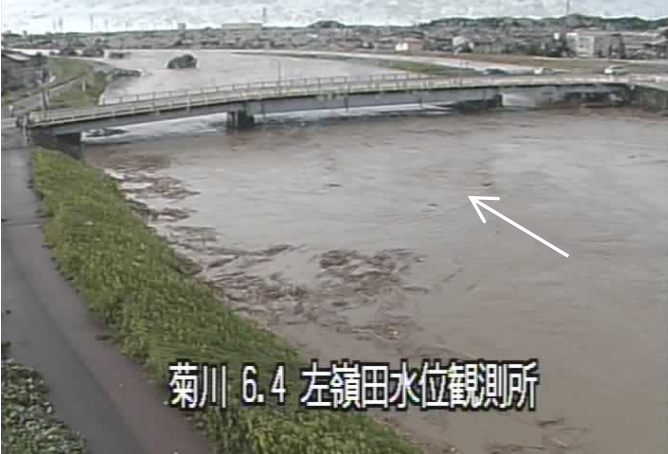
菊川(6.4k左岸)
6日 9:30
菊川市嶺田地先

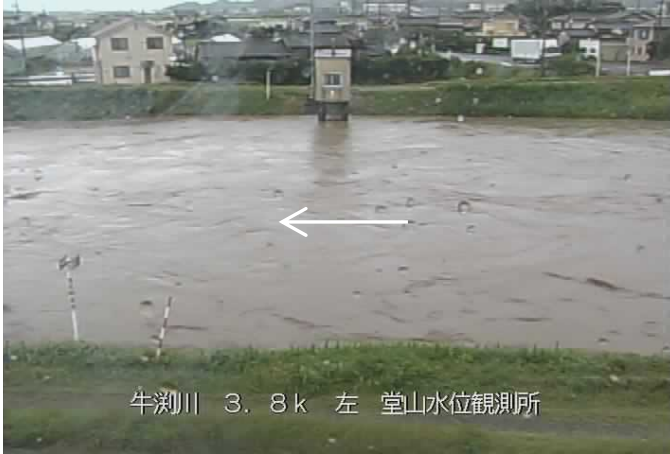
菊川支川牛淵川(3.8k左岸)
6日 8:55
菊川市堂山地先

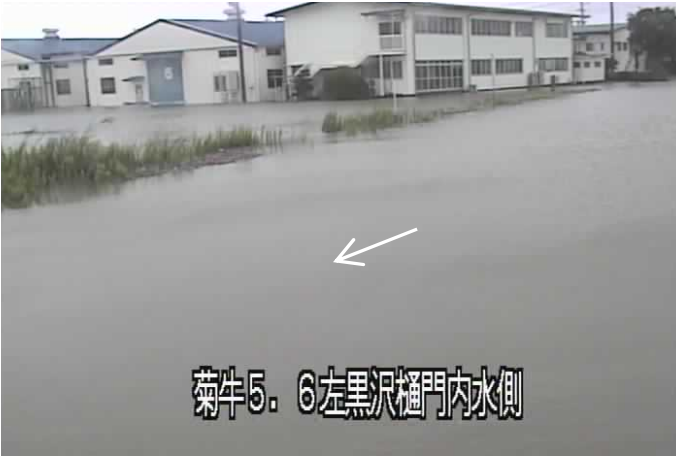
菊川支川黒沢川(5.6k左岸)
6日 8:50
菊川市下平川地先

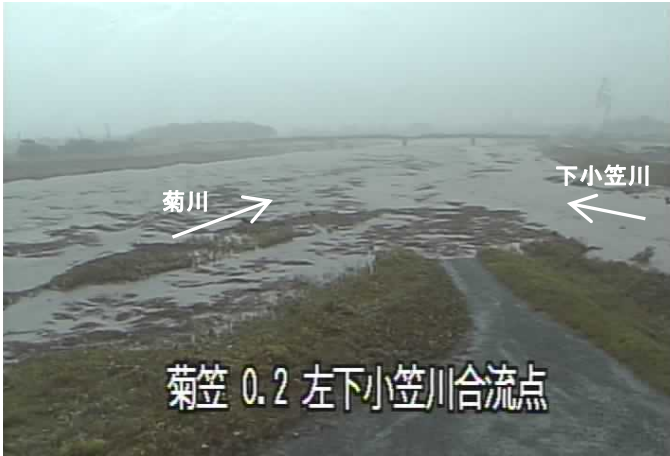
菊川支川下小笠川合流点(3.2k右岸)
6日 8:20
菊川市国包地先

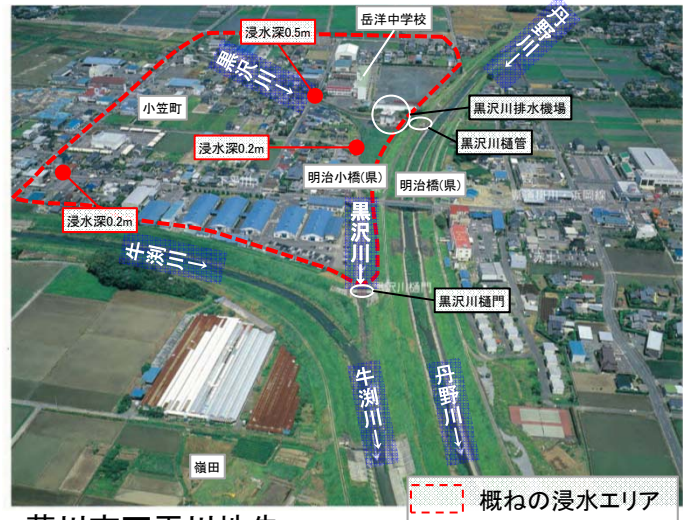
○ 牛淵川・黒沢川合流部 浸水被害の詳細については現在調査中

菊川市下平川地先 浸水エリア約25ha

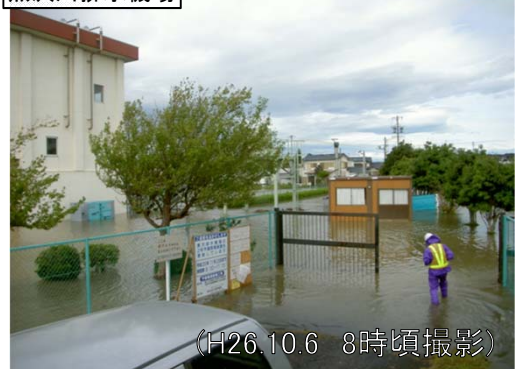
■ 丹野川右岸天端から黒沢川排水機場正門を撮影

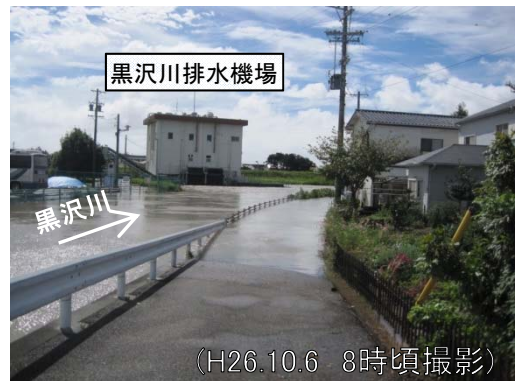
■ 黒沢橋右岸から下流側を撮影
